## Verificatie bodemonderzoek

Bloesemtuin 17 te Houten

Documentcode: 16M1188.RAP001

### **Opdrachtgever**

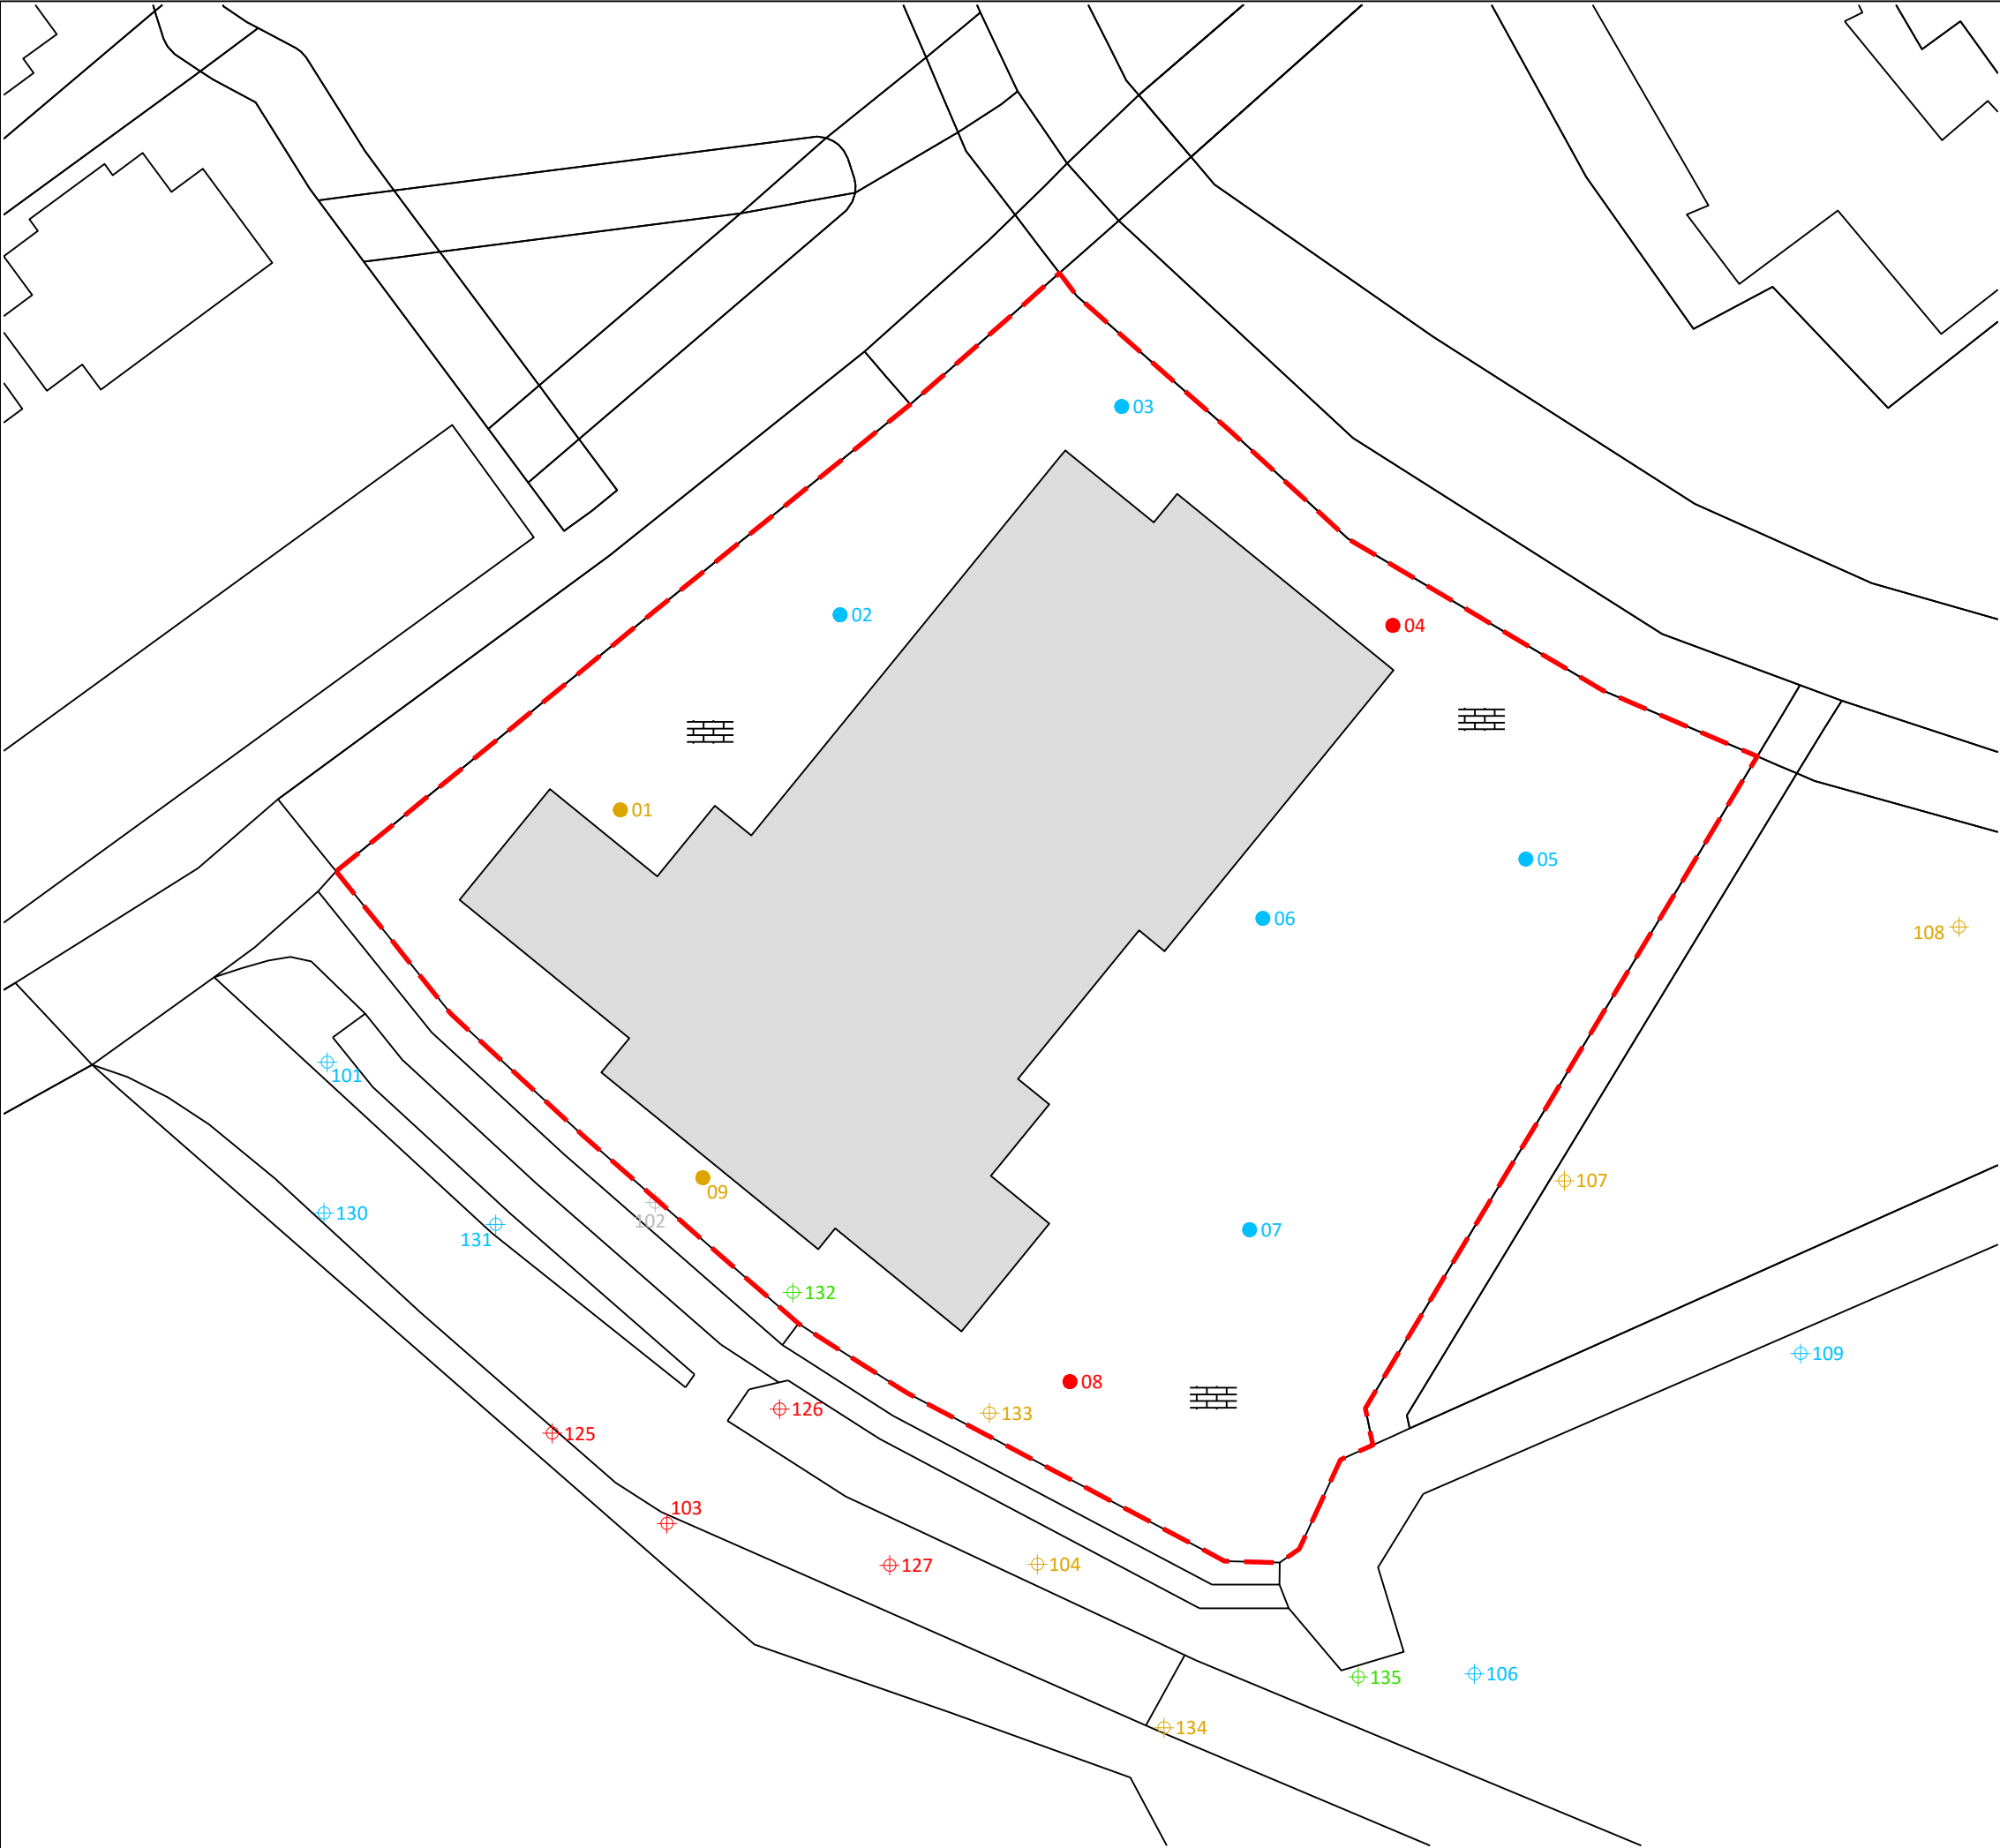
## **Bijlage 2      Overzichtstekening**

De resultaten van het bodemonderzoek zijn gevisualiseerd op de tekening in bijlage 2. Deze tekening geeft de verontreinigingssituatie weer van de oorspronkelijke bovengrond ter plaatse van het schoolplein.
