## Notitie

**Kenmerk** N001-1237863TBO-bom-V01

# Geohydrologisch advies bestemmingsplan Clarenburg 1 te Leusden

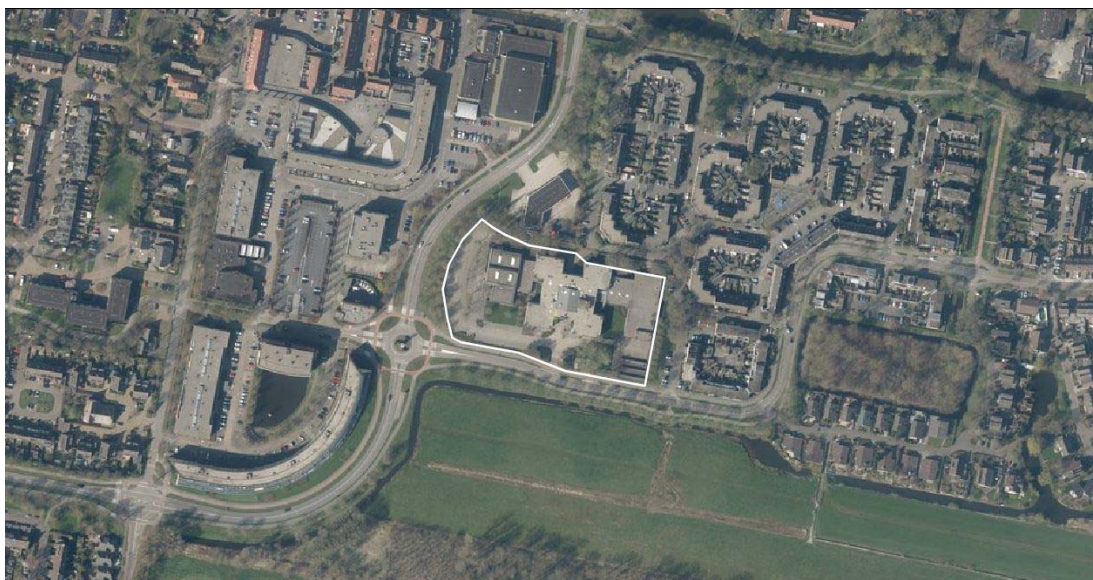
**Figuur 2.1** Luchtfoto met contour locatie (bron: Globespotter)

De locatie is gelegen aan de Clarenburg 1 te Leusden. De locatie is op een luchtfoto weergegeven in figuur 2.1. De regionale ligging van de locatie is opgenomen in bijlage 1. Momenteel doet de locatie dienst als schoolterrein voor middelbare beroepsopleiding (MBO Amersfoort).

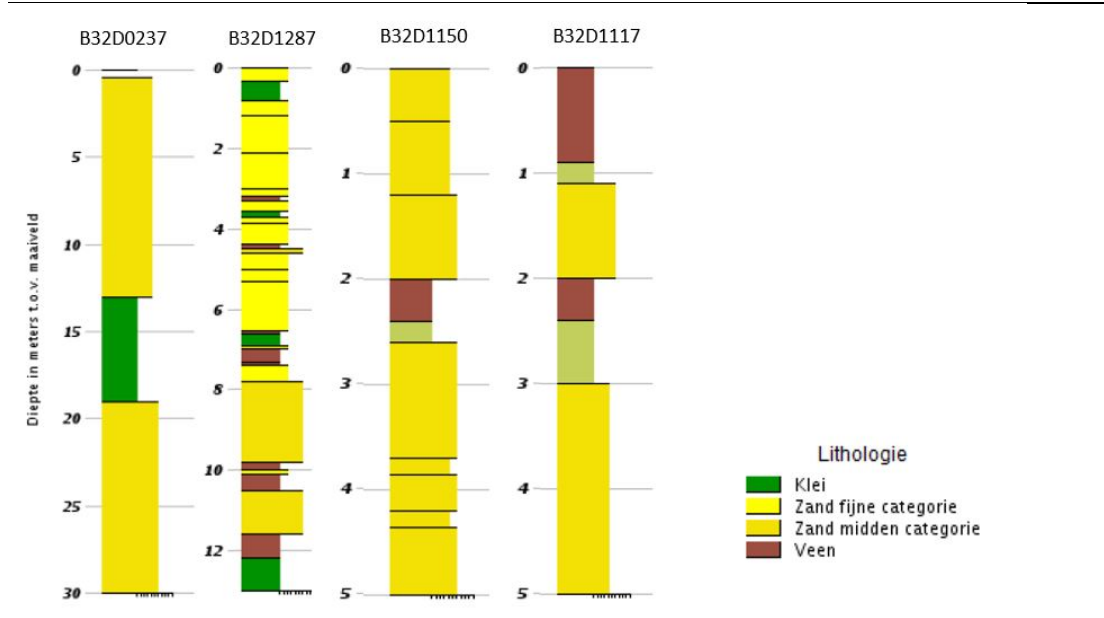
Figuur 3.1 Boorprofielen van boringen uit Dinoloket

Uit de boorprofielen blijkt dat de bodem overwegend bestaat uit zand met lokale klei-, veen- en leemlagen. Deze lagen kunnen direct vanaf het maaiveld aanwezig zijn, maar voor het stedelijk gebied is het aannemelijk dat vanaf het maaiveld een zandige ophooglaag aanwezig is. Vanaf een diepte van ca. 12 m –mv is een klei/veenlaag aanwezig met een dikte van circa 5 m.

Uit de boorprofielen blijkt dat de bodem voor de bovenste 3,0 m uit matig fijn tot matig grof, siltig zand bestaat met lokale dunne veenlaagjes (boringen 12, 13, 14 en 15).

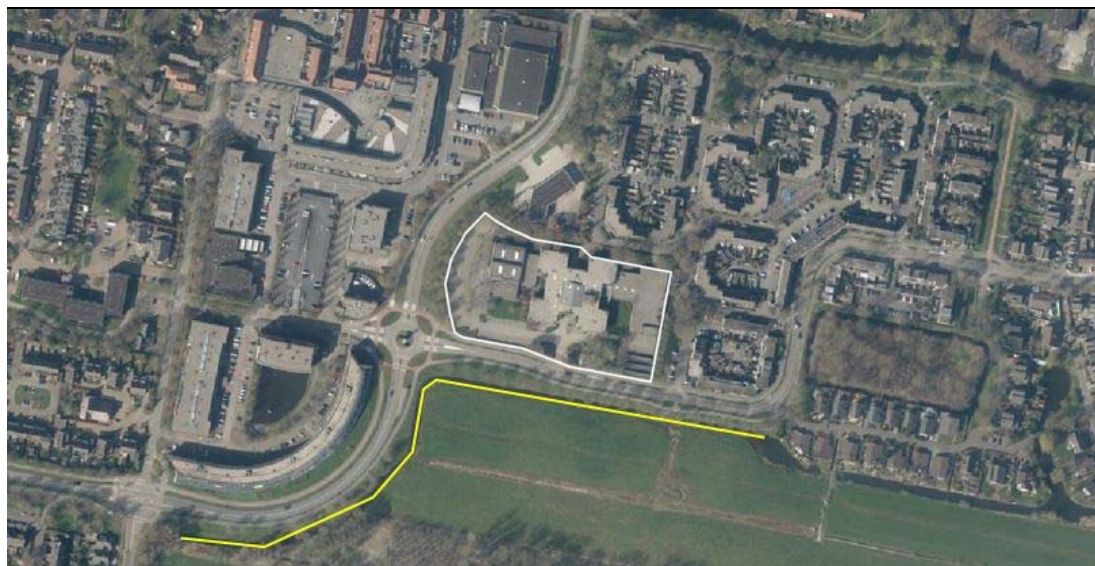
Ten zuiden van de locatie is een primaire watergang aanwezig. De watergang is weergegeven in figuur 5.1. Als gevolg van grondwaterstandsverlaging door onttrekking van grondwater kan de stabiliteit van de waterkering worden beïnvloed. Op basis van een bemalingsadvies/-onderzoek dient dit aspect nader te worden onderzocht.

Figuur 5.1 Aanwezige primaire watergang (geel)

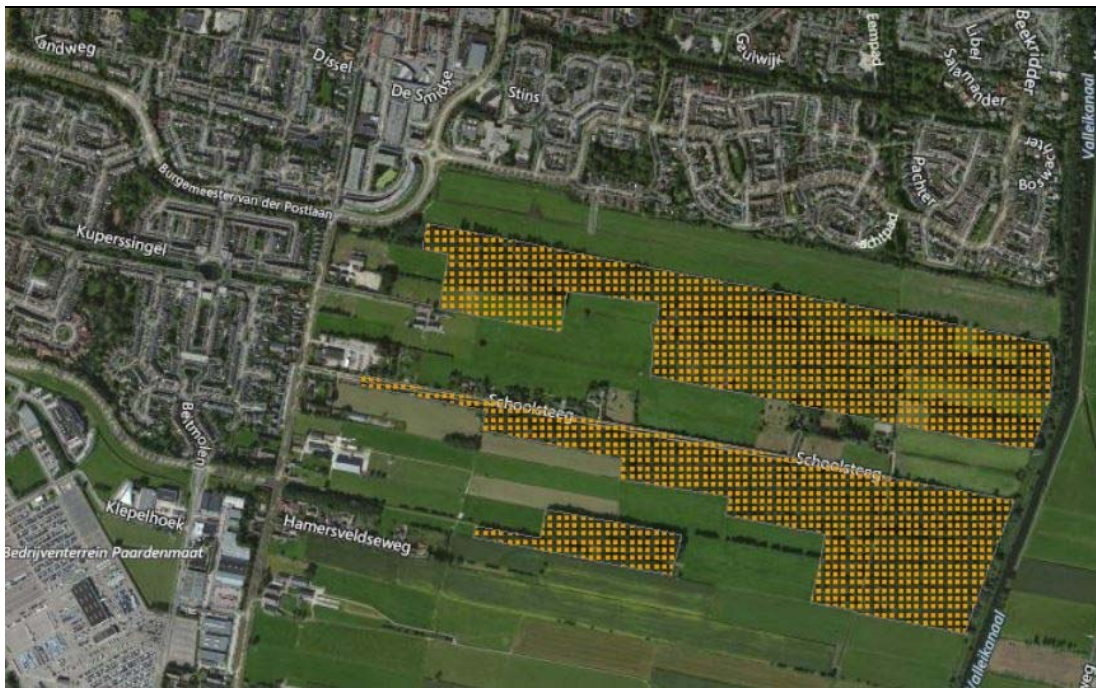
**Figuur 5.2 Landelijk aangewezen habitat beschermingsgebieden (bron: GIS-viewer Natura 2000)**

De locatie ligt niet binnen een Natura 2000-gebied. Ten zuiden van de locatie zijn wel drie landelijke aangewezen habitat beschermingsgebieden aanwezig. Deze gebieden zijn weergegeven in figuur 5.2.

Geadviseerd wordt om de effecten van de bemaling op de beschermingsgebieden nader te onderzoeken.

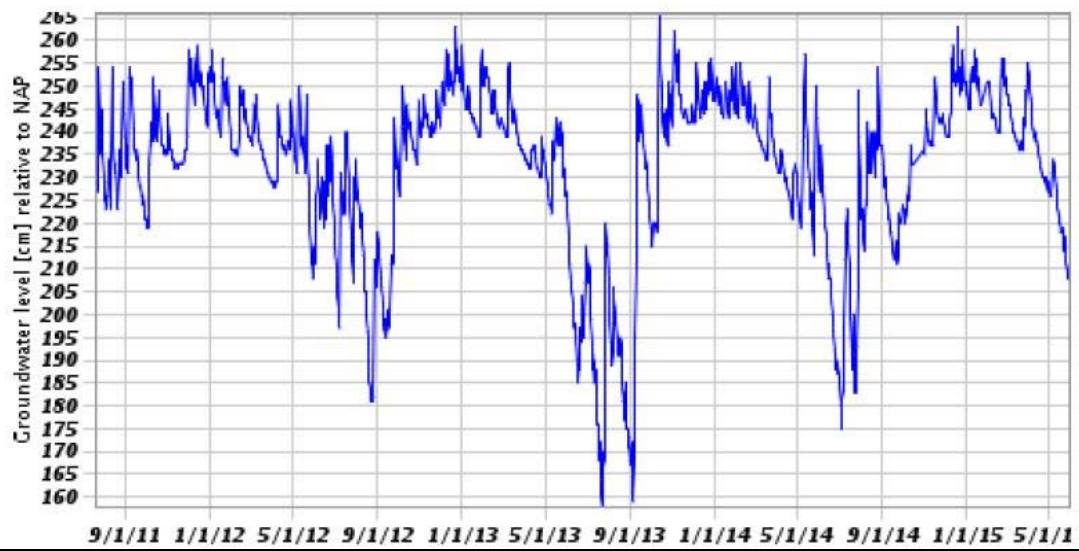
Figuur B1 Gemeten grondwaterstanden in peilbuis B32D1396

Uit de metingen blijkt dat de gemiddelde grondwaterstand in de omgeving varieert van NAP +1,84 tot NAP +2,35 m. De maximale grondwaterstand is 0,3 a 0,4 meter hoger dan de gemiddelde grondwaterstand. Deze maximale grondwaterstanden treden op in de winterperiode over een periode van enkele dagen. De seizoensale (zomer/winter) fluctuatie varieert van 0,5 tot 1 meter.

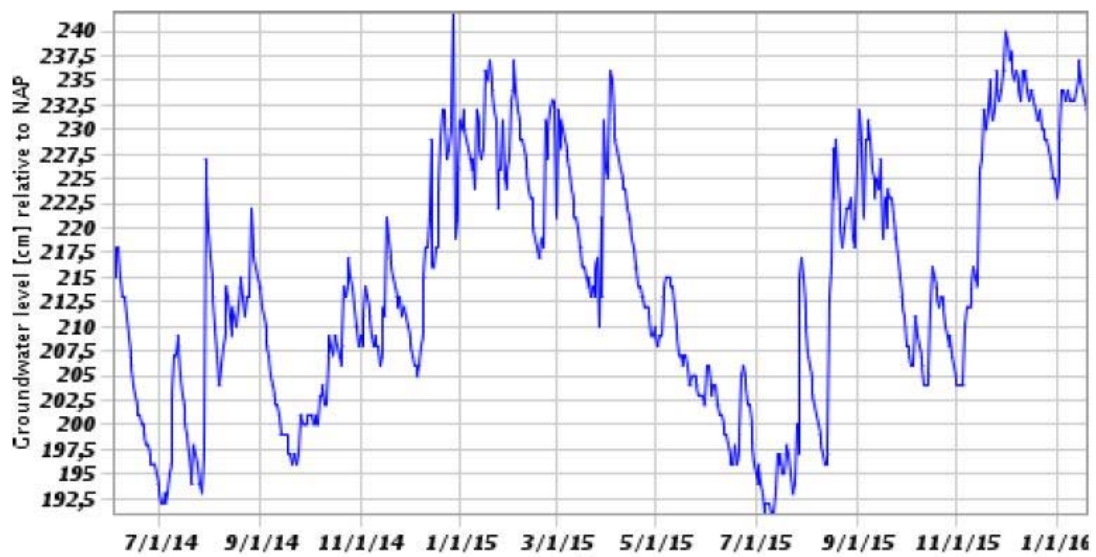
Figuur B3 Gemeten grondwaterstanden in peilbuis B32D1415

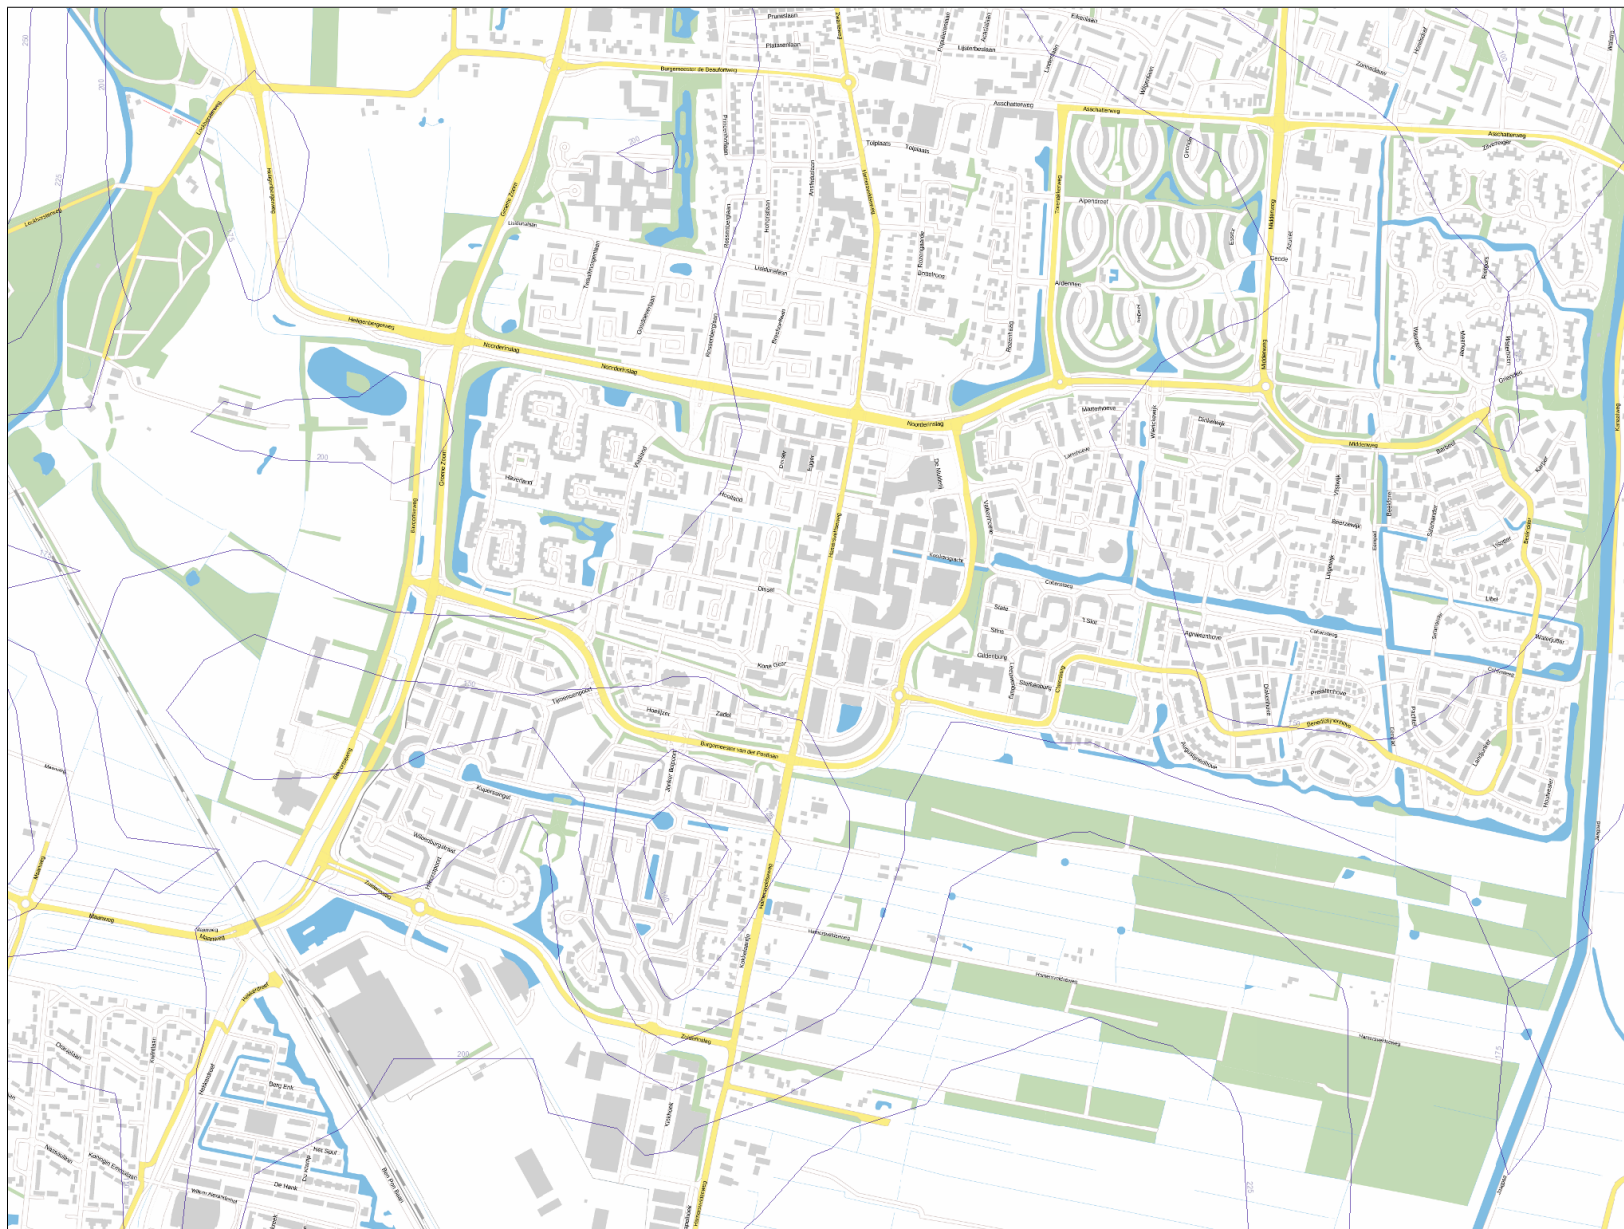
# Isohypsenkaart stijghoogte 1e watervoerend pakket

*Isohypsen gemiddelde stijghoogte  
watervoerend pakket 1 in m t.o.v.  
NAP*

De GIS-viewer van de provincie Utrecht is geraadpleegd om inzicht te krijgen in de stijghoogte in het eerste watervoerend pakket. De kaart met het isohypsenpatroon van het eerste watervoerend pakket is opgenomen in bijlage 5. Uit de kaart blijkt dat de stijghoogte in het eerste watervoerend pakket op de locatie tussen de +1,50 en + 1,75 m NAP ligt.

Op basis van het stijghoogteverschil tussen het freatisch pakket en het eerste watervoerend pakket is er sprake van een infiltratiesituatie.
