Quickscan

Hamersveldseweg 54
gemeente Leusden

In opdracht van Kubiek Ruimtelijke Plannen
november 2017

Quickscan
Hamersveldseweg 54
gemeente Leusden

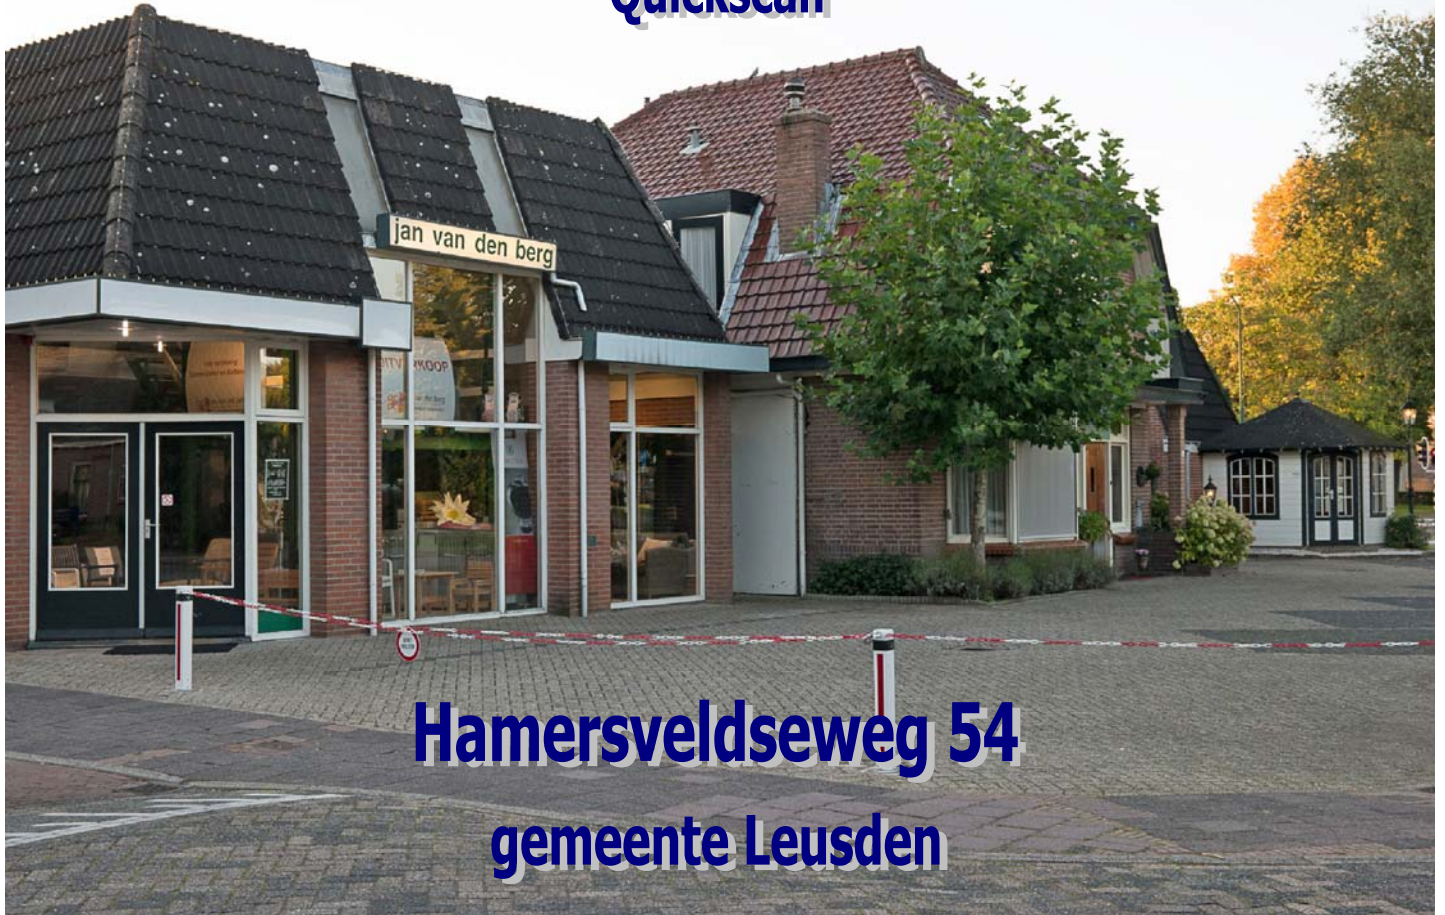
Tekst:	H.J.V. van den Bijtel en C. Achterberg
Fotografie:	C. Achterberg
Beopublicatie:	201741
November 2017	
Omslagfoto:	De winkel en het woonhuis op het perceel Hamersveldseweg 54 in Leusden

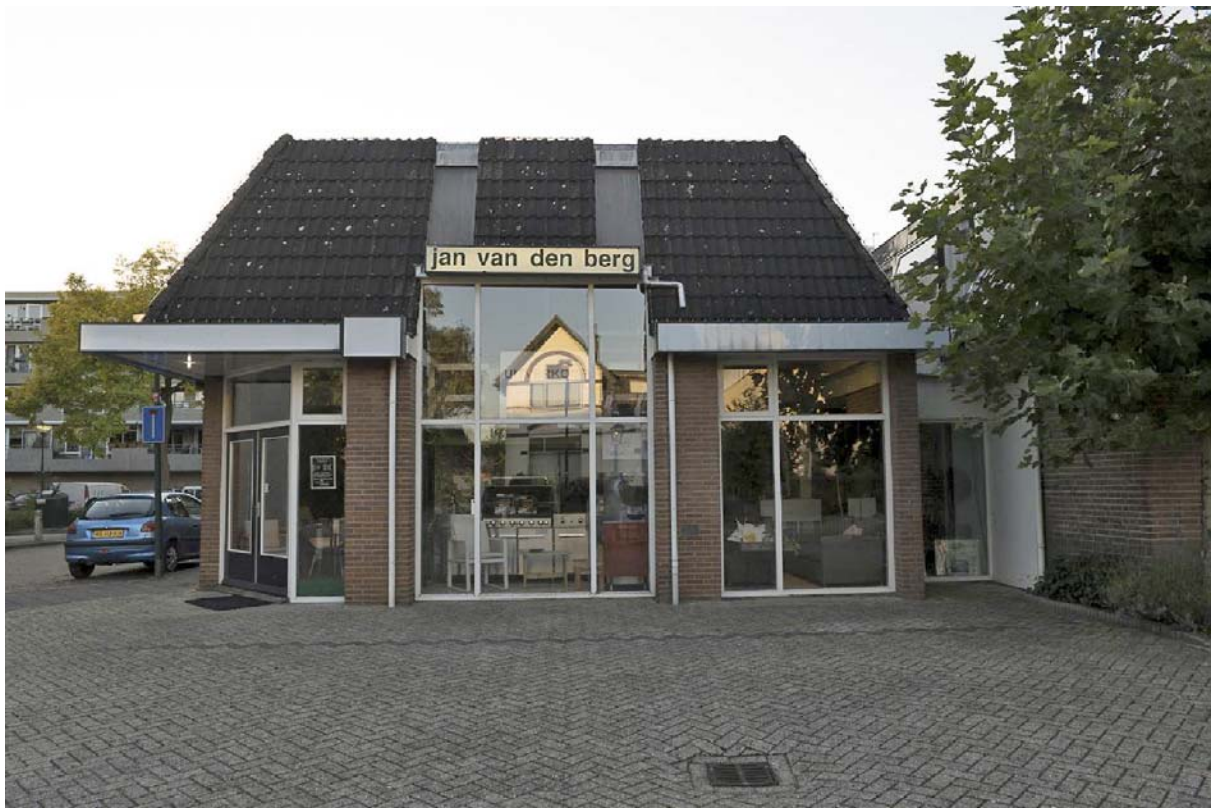
De bebouwing op het perceel Hamersveldseweg 54 bestaat uit een woonhuis en een aangebouwde moderne winkel met opslagruimte

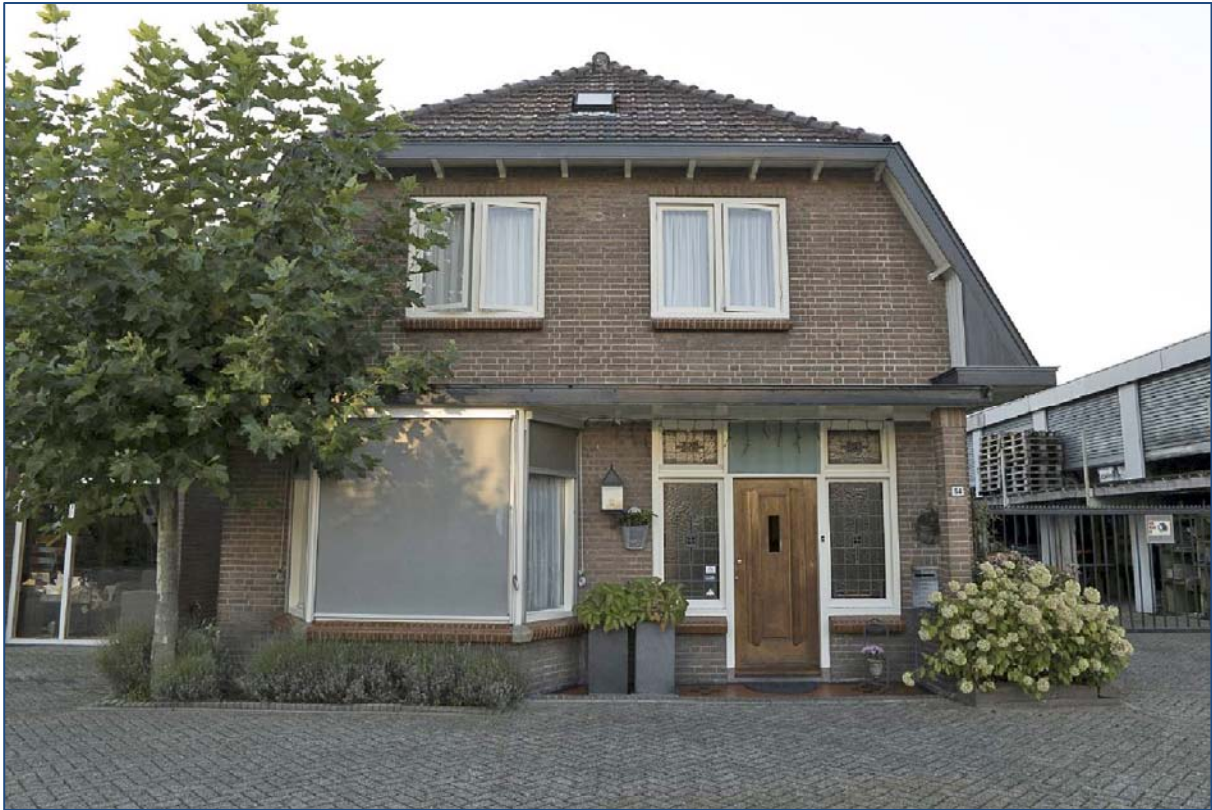
Woonhuis Het woonhuis dateert uit de jaren dertig van de vorige eeuw en bestaat uit drie bouwlagen. De woning is opgetrokken uit baksteen en voorzien van een met pannen gedekte mansarde kap. Aan de lange zijden van het dak zijn zowel aan de zuid- als aan de noordzijde dakkapellen aangebracht. De dakranden zijn afgewerkt met houten daklijsten met overstek en sierlijsten. Het dak is voorzien van bakgoten met houten bak en houten gootklossen.

De voorzijde van het woonhuis op het perceel Hamersveldseweg 54
