# Verkennend bodemonderzoek

Zwijnsbergen 31 te Elst (Utrecht)

Projectnummer: 2022-0590

Datum: 6 september 2022

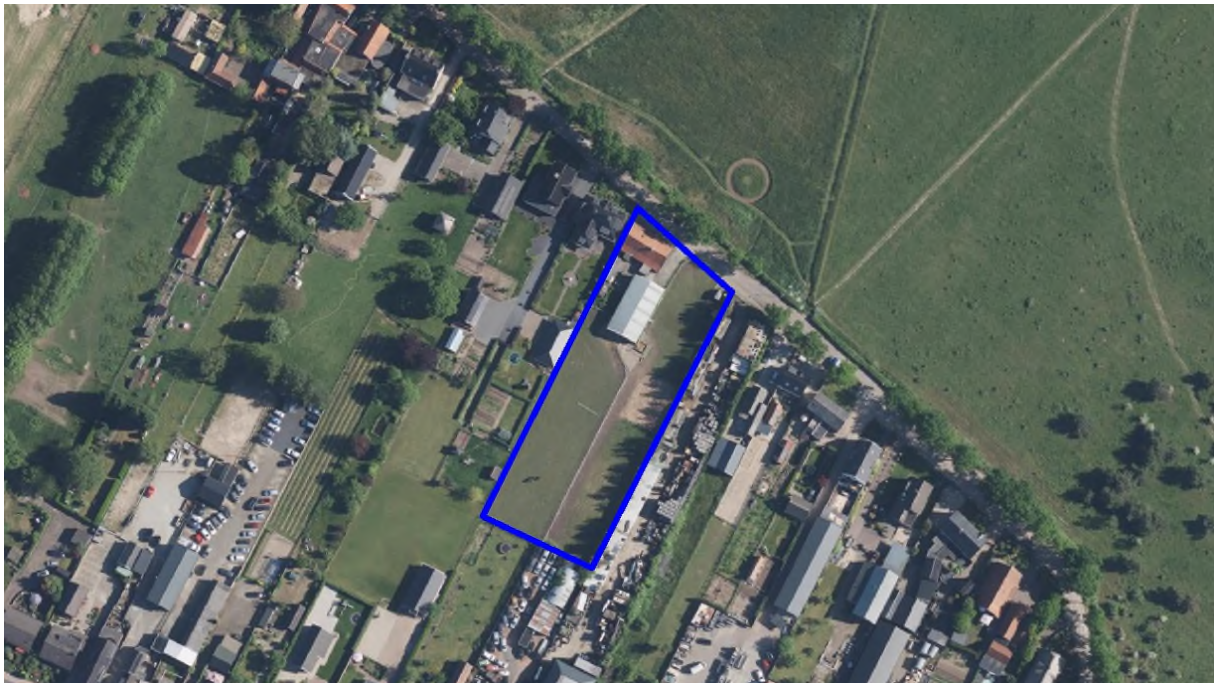
Afbeelding. 1. Situering onderzoekslocatie

De onderzoekslocatie, met een oppervlakte van circa 4.235 m<sup>2</sup> bevindt zich ten oosten van de kern van Elst. De onderzoekslocatie bestaat uit twee percelen. Op beide percelen is een woning aanwezig en op de locatie Zwijnsbergen 31 is momenteel ook een schuur aanwezig. Het overige deel van de onderzoekslocatie is grotendeels onbebouwd en onverhard. De Zwijnsbergen is direct ten noorden gelegen van de onderzoekslocatie. In de directe omgeving van de onderzoekslocatie bevinden zich voornamelijk woningen en agrarische percelen. De situering van de onderzoekslocatie wordt weergegeven in onderstaand figuur.

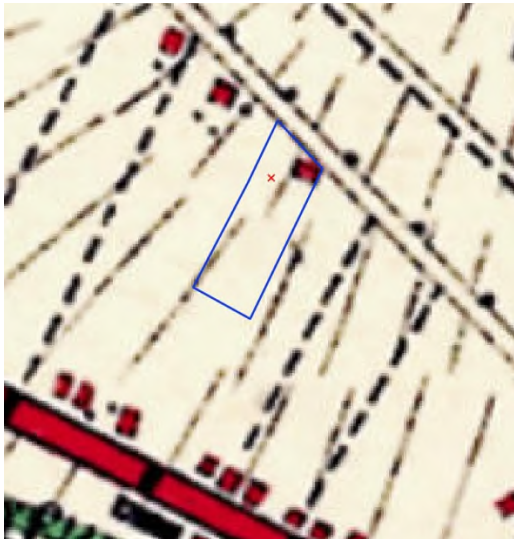
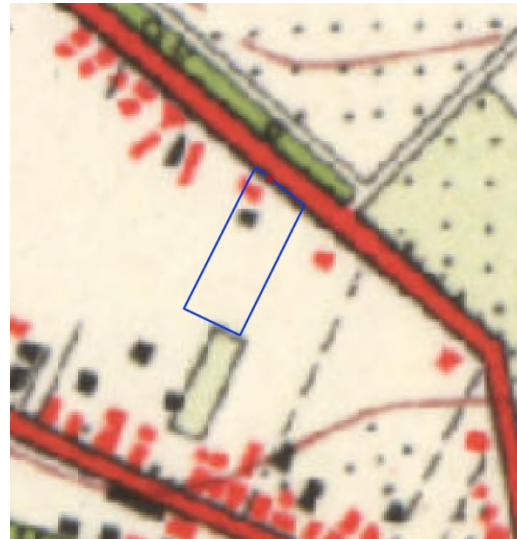
Voor het historisch onderzoek zijn de topografische kaarten van 1890 tot op heden bestudeerd. In onderstaande afbeeldingen zijn van de jaartallen 1920, 1965, 1978, 2015 kaartuitsneden weergegeven (opvolgend).

Uit historische topografische kaarten is te herleiden dat vanaf circa 1912 de eerste bebouwing aanwezig is op het noordelijke deel van de onderzoekslocatie. De onderzoekslocatie is dan in agrarisch gebruik. Op de kaart van 1962 is ten zuiden van de eerste bebouwing vermoedelijk een stal te zien. Rond 1970 zijn een aantal andere schuren gebouwd op de onderzoekslocatie. De schuur op het zuidelijke terreindeel is rond eind 1970 niet meer zichtbaar op topografische kaarten. Verder is tussen 1977 en 1993 een kavelpad zichtbaar op de oostelijke grens van de onderzoekslocatie. Voor zover zichtbaar is de terreinindeling sindsdien niet meer significant gewijzigd.
