**Historisch vooronderzoek waterbodemonderzoek Elsterbuitenwaarden**

projectnummer 415584  
concept  
31 maart 2017

Provincie Utrecht  
Postbus 80300  
3508 TH Utrecht

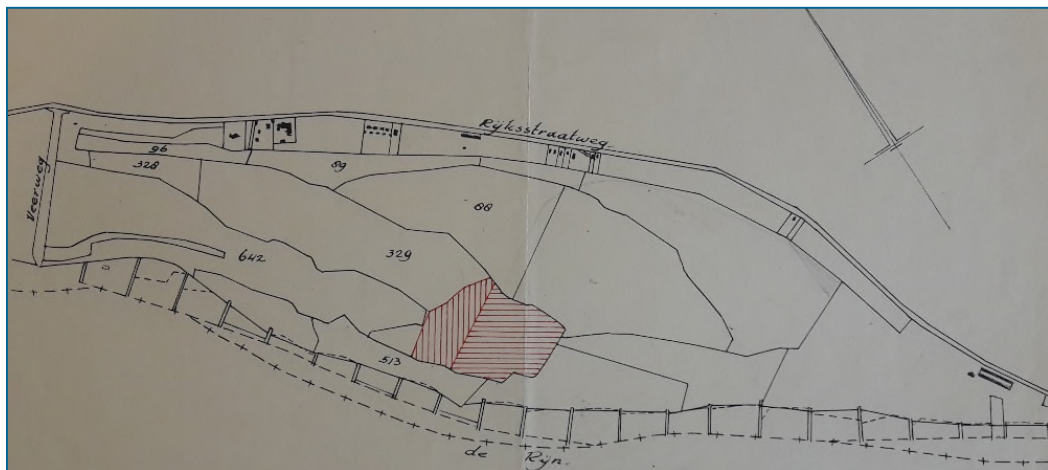
Figuur 4: Kadastrale kaart behorend bij dossier 4828 (bron: het Utrechts Archief)

- dossier 4828; Rhenen; NV Steenfabriek Over-Betuwe 1948-1950; met daarin:
  - o Ontheffing met kenmerk 4261/2224 d.d. 18-10-1949 opgenomen geldend voor de kadastrale percelen 79, 80 en 88 (gemeente Rhenen, sectie I).

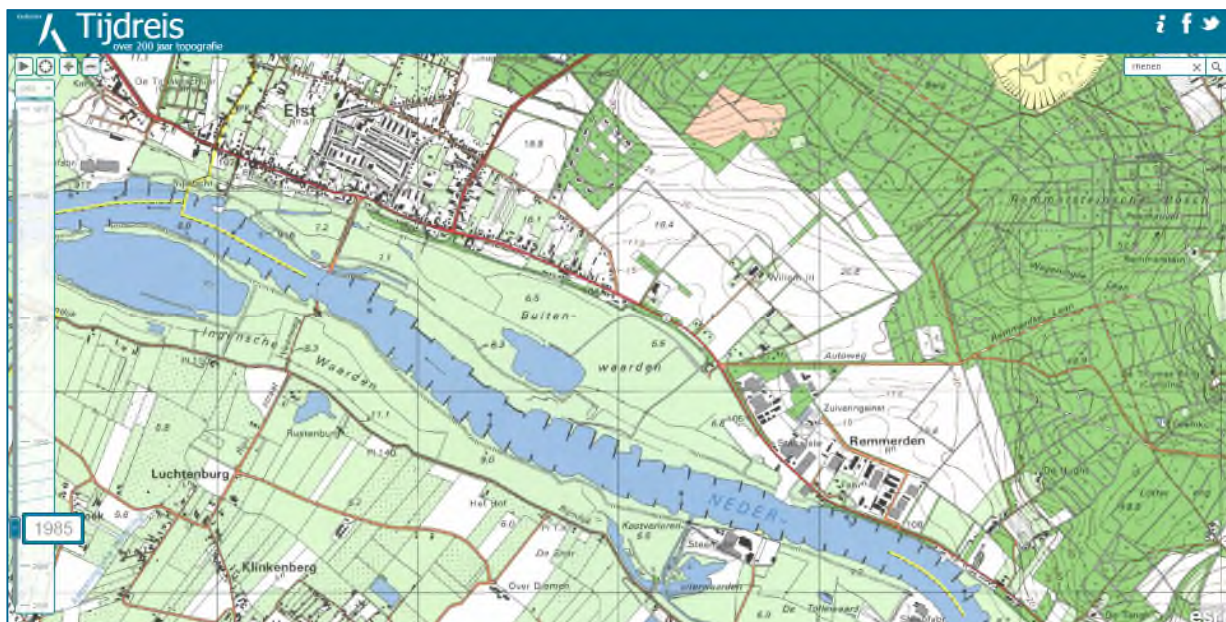
Figuur 9: Uitsnede topografische kaart 1985 met kleiputten noordzijde EBW weer gedempt (bron: [www.topotijdreis.nl](http://www.topotijdreis.nl))

Verder blijkt uit de topografische kaarten dat rond 1977 (figuur 8) in het noorden van de EBW een aantal kleiwinputten aanwezig was. Op basis van het historisch kaartmateriaal uit 1985 (figuur 9) blijkt dat deze putten weer zijn gedempt. Het dempingsmateriaal is onbekend. Verder is op de kaart uit 1985 te zien dat de zandwinplas groter is geworden. De gedempte kleiwinputten zijn niet onderzocht tijdens het voorgaand onderzoek.
