**RAPPORT:**

Verkennd bodemonderzoek en  
verkennd onderzoek naar asbest,  
Amersfoortsestraat 119 te Soesterberg

B13.5502

19 november 2013

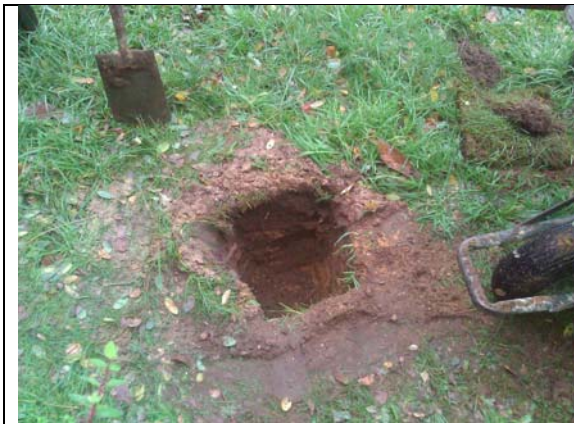
Proefgat AB01

Proefgat	Boring	Diepte proefgat (m -mv)	Traject (m -mv)	Grondsoort	Waargenomen bijzonderheden
AB01	B22	2,00	0,00 - 0,50	Zand	zwak wortelhoudend
AB02	B23	0,50	0,00 - 0,50	Zand	resten asbest
AB03	B24	0,50	0,00 - 0,50	Zand	-
AB04	B19	0,50	0,00 - 0,50	Zand	-
AB05	B18	0,50	0,00 - 0,50	Zand	-
AB06	B17	0,50	0,00 - 0,50	Zand	-
AB07	B16	2,00	0,00 - 0,50	Zand	zwak wortelhoudend
			0,50 - 1,00	Zand	-
			1,00 - 2,00	Zand	brokken leem, zwak wortelhoudend
AB08	B15	0,50	0,00 - 0,50	Zand	-
AB09	B14	0,50	0,00 - 0,20	Zand	zwak wortelhoudend
AB10	B13	2,00	0,00 - 0,20	Zand	zwak wortelhoudend
AB11	B12	0,50	0,00 - 0,50	Zand	-
AB12	B07	0,50	0,00 - 0,50	Zand	zwak wortelhoudend
AB13	B04	2,00	0,00 - 0,50	Zand	zwak wortelhoudend
			0,50 - 0,70	Zand	zwak wortelhoudend
			0,70 - 2,00	Zand	-
AB14	B05	0,50	0,00 - 0,50	Zand	zwak wortelhoudend
AB15	B06	0,50	0,00 - 0,20	Zand	zwak wortelhoudend

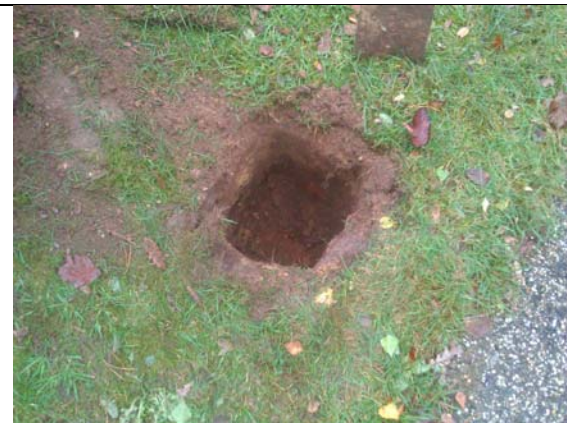
Proefgat AB02

In proefgat AB02 (0- 0,5 m-mv) is asbestverdacht plaatmateriaal (> 16 mm) aangetroffen.

Voor de locatie werd de hypothese gesteld van een onverdachte locatie met betrekking tot het voorkomen van een verontreiniging met asbest. Op basis van de resultaten van het verkennend onderzoek naar asbest blijkt dat de hypothese dient te worden verworpen, aangezien in het proefgat AB02 een gewogen asbestconcentratie van circa 17 gram asbesthoudende plaatmaterialen (fractie >16 mm) is aangetroffen. Daarnaast is in het monster MASB02 (proefgat AB02) analytisch geen asbest (fractie < 16 mm) aangetroffen.

Daarnaast is in het mengmonster MMASB01 analytisch geen asbest (fractie < 16 mm) aangetroffen. Hieruit kan worden geconcludeerd dat tezamen met het plaatmateriaal de restconcentratienorm voor asbest (100 mg/kg d.s.) niet wordt overschreden en derhalve geen sprake is van een ernstige verontreiniging. Nader onderzoek is niet noodzakelijk.
