## VERKENNEND BODEMONDERZOEK CONFORM NEN 5740

Locatie : Hooiweg 2 te Soest  
Opdrachtgever : Lindelaan Advies  
Projectnummer : 25.15.00131.1  
Datum : 3 juni 2015  
-definitief-

Verkennd bodemonderzoek  
NEN 5740  
conform BRL SIKB 2000 versie 5 (VKB-protocollen 2001 versie 3.2, 2002 versie 4)  
vaststellen of de bodem op de onderzoekslocatie verontreinigd is  
Hooiweg 2 te Soest  
25.15.00131.1  
29 april 2015  
3 juni 2015

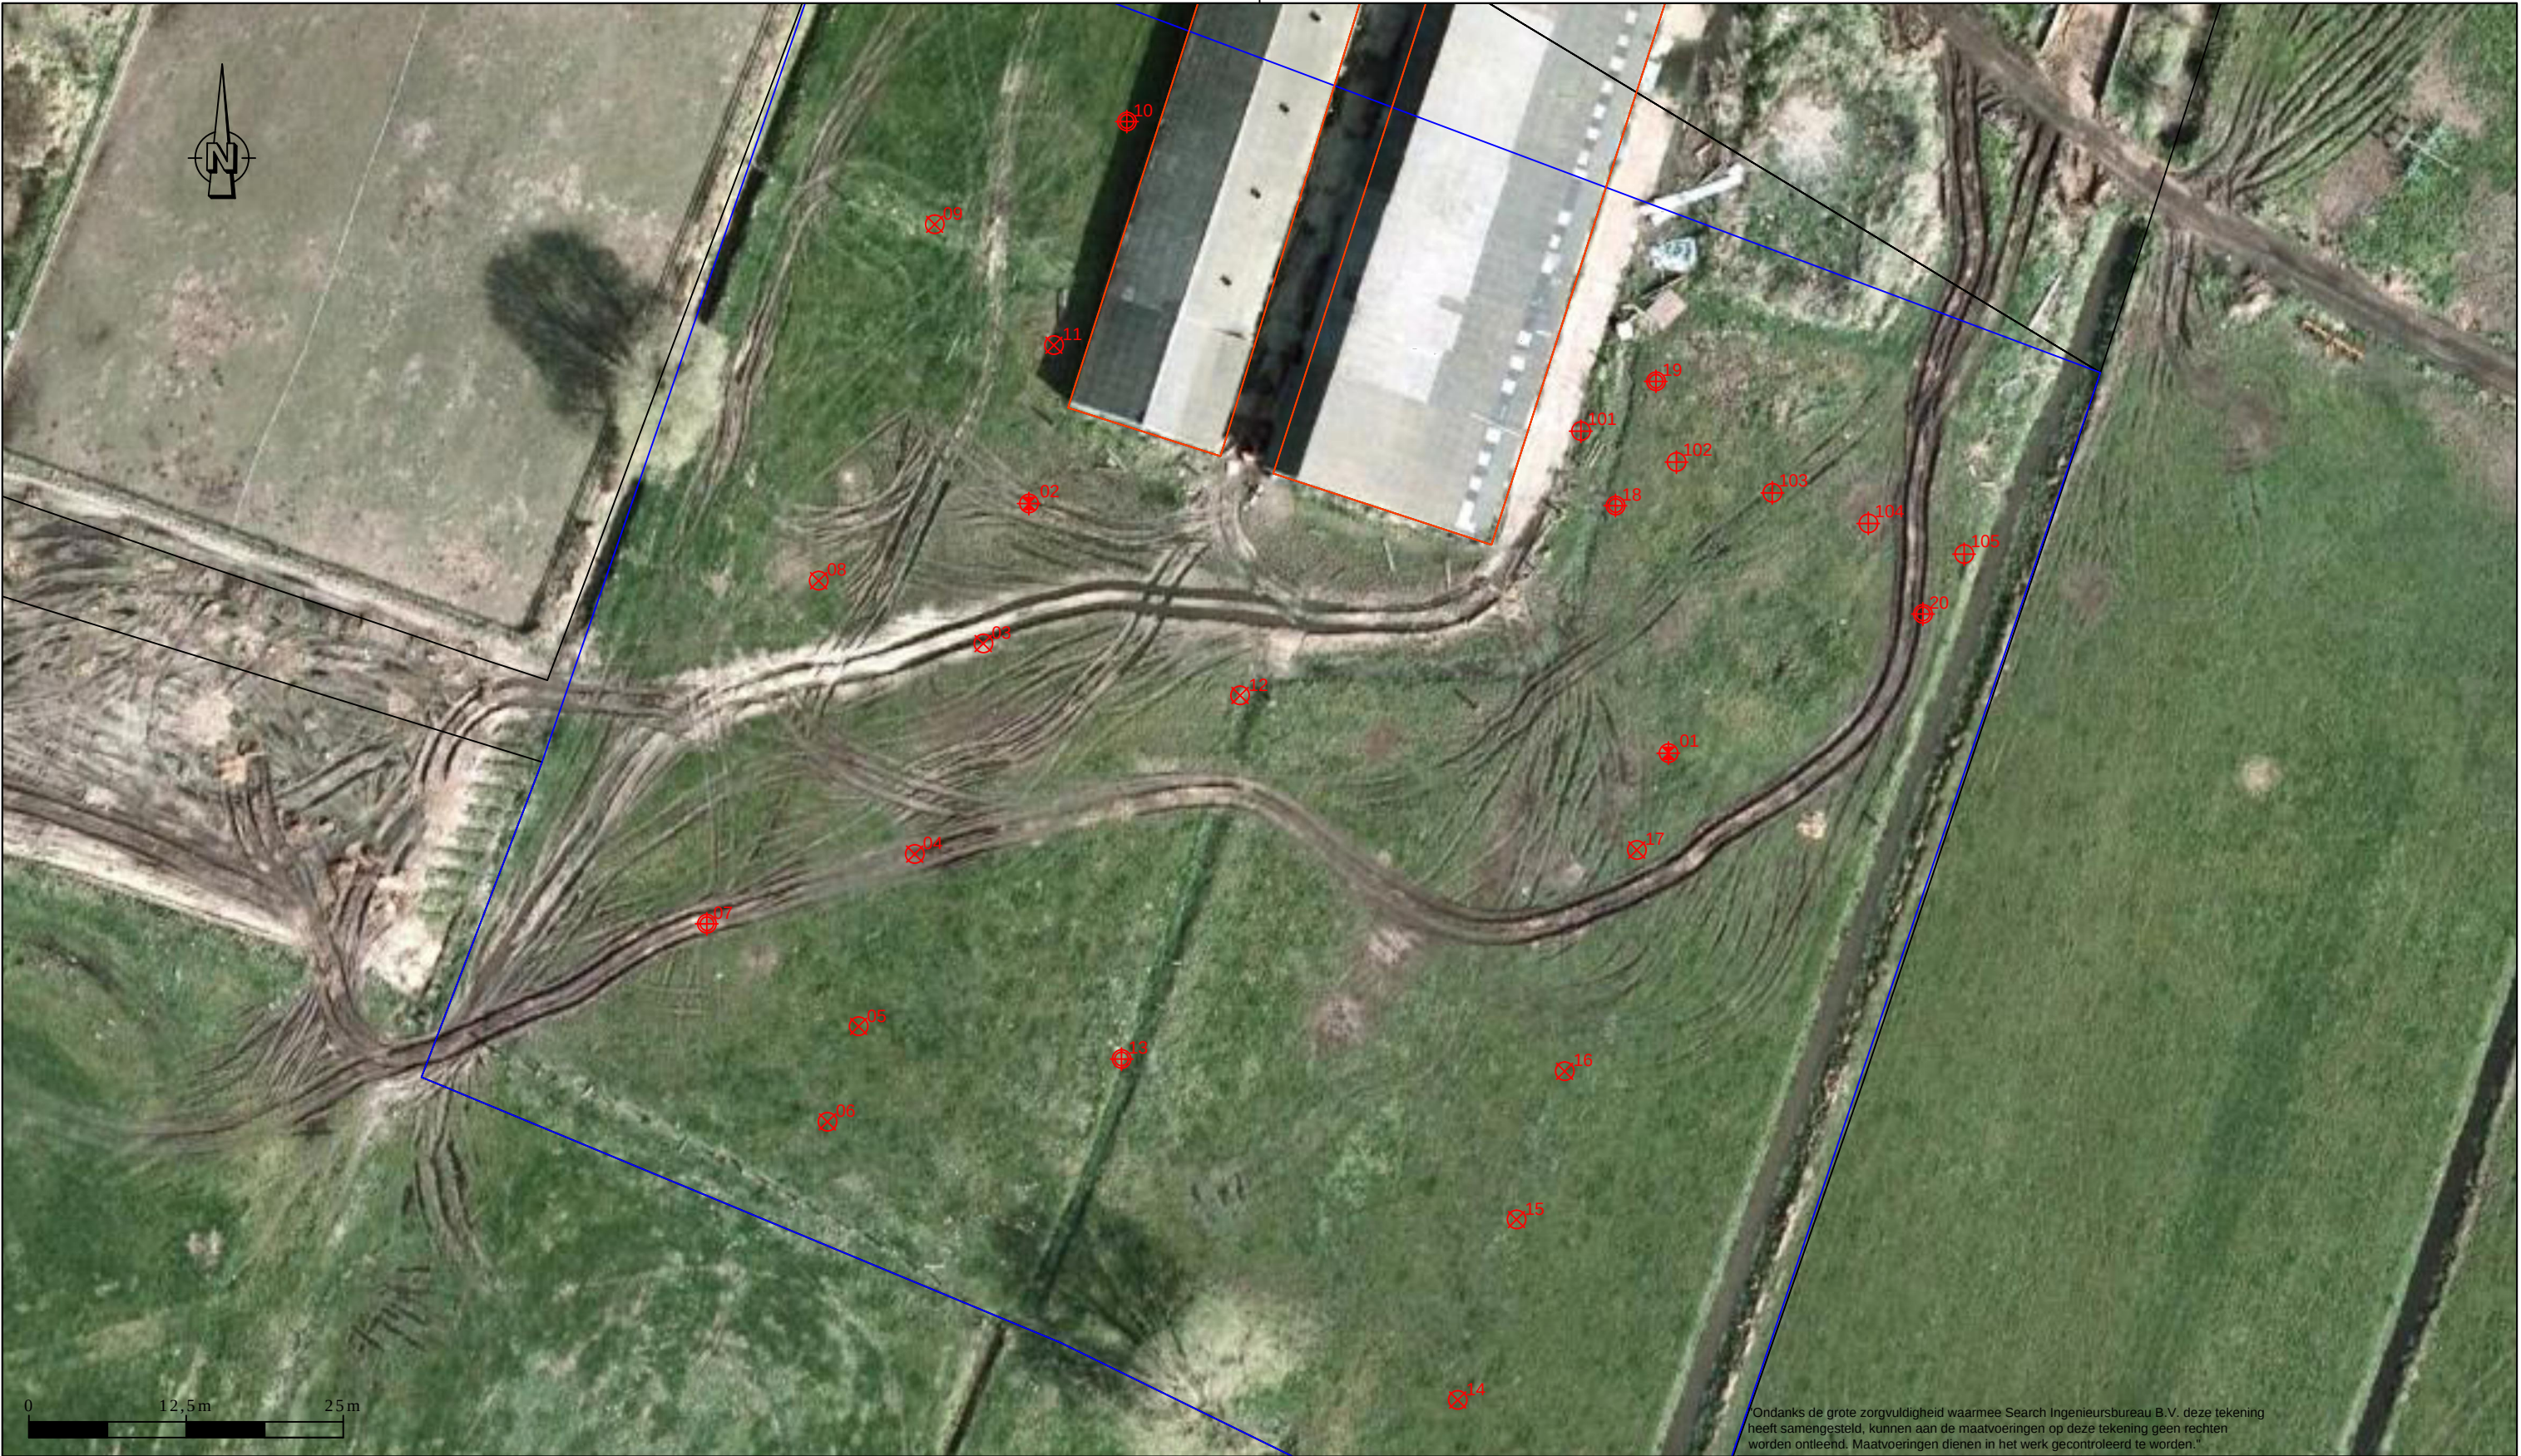
## BIJLAGE II SITUATIETEKENING MET BOORPUNTEN

De ligging van mogelijk verdachte plaatsen (voormalige stort) is weergegeven op de situatietekening in *bijlage II*.

Van de plaats van de boringen is een situatieschets gemaakt, welke is opgenomen in *bijlage II*.
