Datum: 26-10-2016; versie 1 (definitief)

#### ASBESTINVENTARISATIE TYPE A

##### Inventarisatie direct waarneembare asbest

Project: totaalsloop opstellen op achterzijde perceel,  
Soesterengweg 6 te Soest

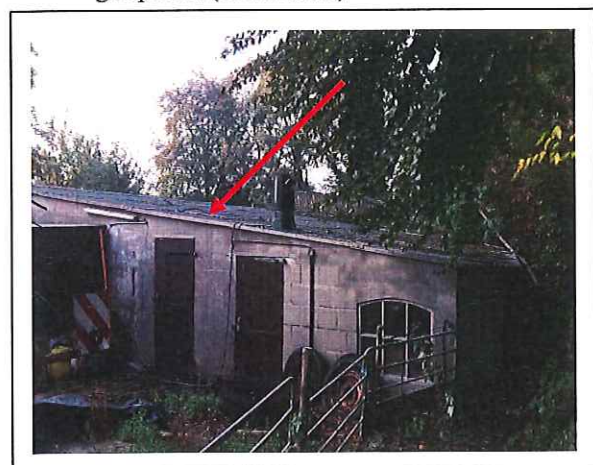
Foto 5: oostzijde paardenstal /wagenberging met daarop golfplaten (bron 3: M3)

| Naam ruimte | Bron | Type materiaal | Insp. | Verweerd | Hoeveelheid | Monster | Foto |
|---|---|---|---|---|---|---|---|
| paardenstal/<br>wagenberging (dak) | 3. golfplaten | cementproduct | ja | sterk | ± 375 m <sup>2</sup> | M3 | 4 t/m 6 |

| Ruimte | Bron | Type asbest | Hecht. | Hoeveelheid | Monster | Bevestiging | Beschadiging | Verveerdheid | Foto(s) | Risicoklasse | Opmerkingen |
|---|---|---|---|---|---|---|---|---|---|---|---|
| paardenstal/<br>wagenberging | 3. dakbedekking | asbestcement<br>golflaten | H | ± 375 m <sup>2</sup> | M3 | geschroefd | licht | sterk | 4 t/m 6 | 2<br>(buitensituatie) | - |

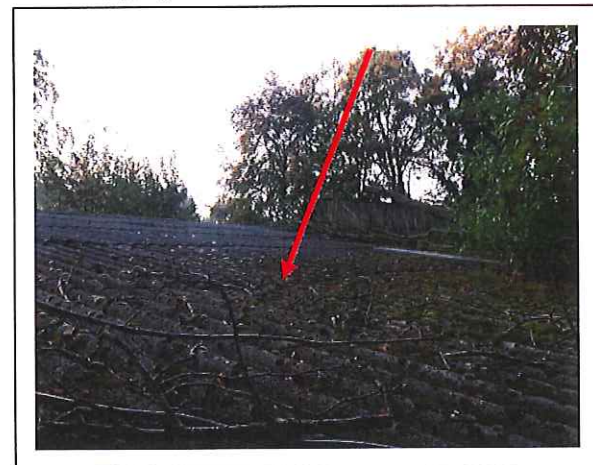
Foto 6: golfplaten (bron 3: M3) op dak paardenstal/wagenberging

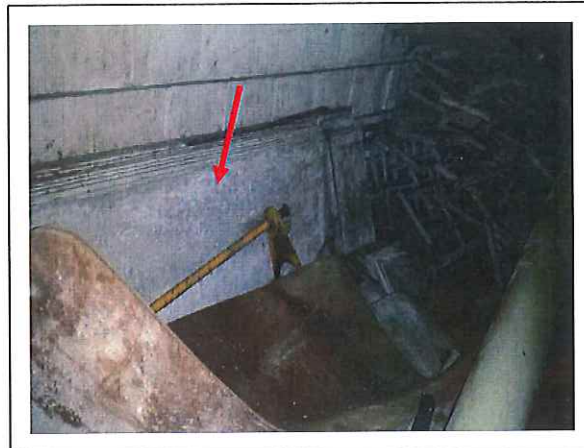
met asbestverdachte schotten (bron 5; monstercode M4) aanwezig. Deze gedemonteerde schotten zijn licht verweerd en toegepast geweest in de reeds verwijderde varkensverblijven.

Foto 8: stapel schotten (bron 5: M4) achter wagenberging

| Naam ruimte | Bron | Type materiaal | Insp. | Verweerd | Hoeveelheid | Monster | Foto |
|---|---|---|---|---|---|---|---|
| paardenstal/<br>wagenberging | 5. stapels schotten | cementproduct | ja | licht | ± 30 m <sup>2</sup> | M4 | 8, 9 |

| Ruimte | Bron | Type asbest | Hecht. | Hoeveelheid | Monster | Bevestiging | Beschadiging | Verveerdheid | Foto(s) | Risicoklasse | Opmerkingen |
|---|---|---|---|---|---|---|---|---|---|---|---|
| paardenstal/<br>wagenberging | 5. twee stapels | asbestcement<br>schotten | H | ± 30 m <sup>2</sup> | M4 | geschroefd | licht | licht | 8, 9 | 2<br>(buitensituatie) | eerst dakbedekking<br>verwijderen |

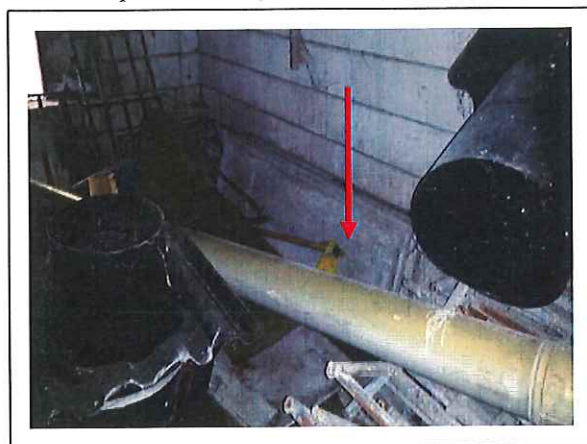
Foto 9: stapel schotten (bron 5: M4) achter wagenberging

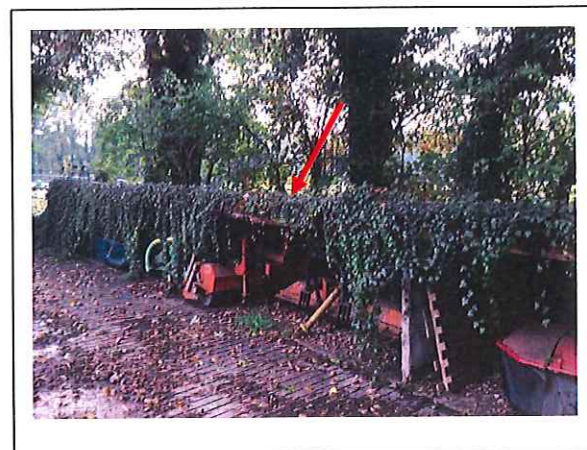
Het afdak bestaat uit stenen muren met daarop asbestverdachte golfplaten (bron 7; monstercode M6). De golfplaten zijn sterk verweerd en geschroefd bevestigd.

Foto 11: groot afdak met daarop golfplaten (bron 6: M5) als dakbedekking

| Naam ruimte | Bron | Type materiaal | Insp. | Verweerd | Hoeveelheid | Monster | Foto |
|---|---|---|---|---|---|---|---|
| groot afdak | 7. golfplaten | cementproduct | ja | licht | ± 60 m <sup>2</sup> | M6 | 11 |

| Ruimte | Bron | Type asbest | Hecht. | Hoeveelheid | Monster | Bevestiging | Beschadiging | Verveerdheid | Foto(s) | Risicoklasse | Opmerkingen |
|---|---|---|---|---|---|---|---|---|---|---|---|
| groot afdak | 7. dakbedekking | asbestcement<br>golflaten | H | ± 60 m <sup>2</sup> | M6 | geschroefd | licht | licht | 11 | 2<br>(buitensituatie) | - |

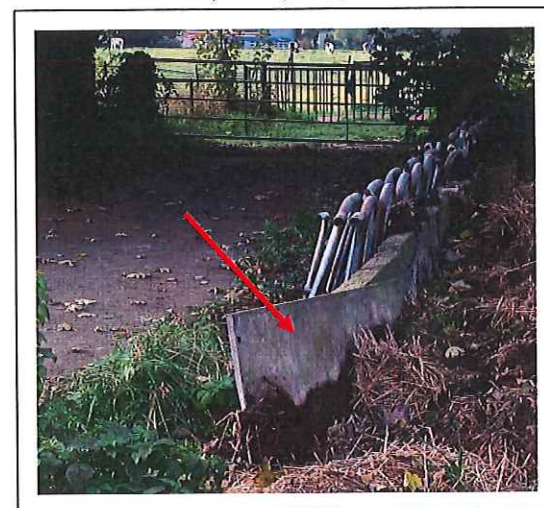
De mesthoop bestaat uit een betonnen vloerplaat met daaromheen een stenen wand. Langs de wand is een losstaand asbestverdacht schot (bron 8) aangetroffen. Het schot is representatief aan de stapels schotten die in de paardenstal/wagenberging zijn aangetroffen.

Foto 12: los schot (bron 7) langs mesthoop

| Naam ruimte | Bron | Type materiaal | Insp. | Verweerd | Hoeveelheid | Monster | Foto |
|---|---|---|---|---|---|---|---|
| mesthoop | 8. los schot | cementproduct | ja | licht | ± 1,5 m <sup>2</sup> | #M4 | 12 |

| Ruimte | Bron | Type asbest | Hecht. | Hoeveelheid | Monster | Bevestiging | Beschadiging | Verveerdheid | Foto(s) | Risicoklasse | Opmerkingen |
|---|---|---|---|---|---|---|---|---|---|---|---|
| mesthoop | 8. los schot | asbestcement<br>schot | H | ± 1,5 m <sup>2</sup> | #M4 | los | licht | licht | 12 | 1<br>(buitensituatie) | schot in zijn geheel<br>verwijderen |
