Datum 9 december 2013  
Ons kenmerk 3301097  
Onderwerp Bomen Effect Analyse

## **Bomen Effect Analyse op het evenemententerrein te Soesterberg**

330.1097

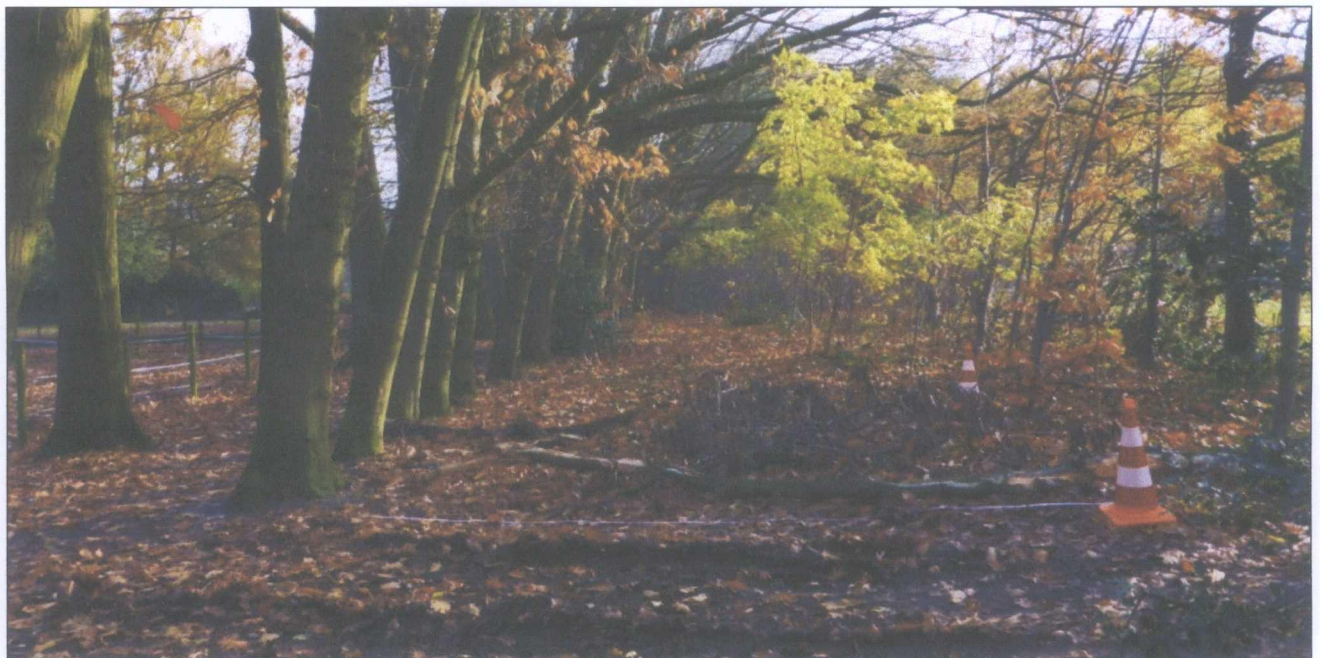
- Het aanleggen van parkeerplaatsen aan de westzijde van laanstructuur 1. De afstand tussen de beoogde parkeerplaatsen en de stamvoet zal 6 meter bedragen. Uitgegaan wordt van klinkerverharding met een benodigd cunet van 5-10 centimeter, gebruik van opsluitbanden en een takvrije zone van 3,5-4 meter. Foto 1 geeft een indruk van de afstand (6 meter) tussen de stamvoet van de bomen en de beoogde parkeerplaatsen.
- Het wandelpad, gesitueerd tussen de bomen binnen laanstructuur 1, is na natte weersomstandigheden onhevig aan moddervorming, zie foto 2. Dit is in principe ongewenst en rekening wordt gehouden met intensivering van het gebruik en toename van moddervorming. Het pad krijgt een vastgelegde structuur, de exacte invulling is nog niet bepaald.

Foto 1: Beoogde afstand (6 m) tussen de bomen en parkeerplaatsen aan de westzijde van laanstructuur 1.

Aan de westzijde van laanstructuur 1 zijn parkeerplaatsen beoogd op een afstand van 6 meter uit de stamvoet. Met name vanwege de opsluitbanden is een benodigde ontgravingsdiepte van circa 30 centimeter onder maaiveld benodigd. Gezien de intensiviteit van de beworteling zal 15-20% van het totale wortelvolumen verloren gaan en hoeft dit op zichzelf niet te leiden tot een significante versnelde uitval. Wel gaat het ten koste van doorwortelbaar volume, dat binnen het resterend doorwortelbaar oppervlak gecompenseerd moet worden. Risico's zijn meer te verwachten door aanvullende schade in de vorm van structuurbederf tussen de parkeerplaatsen en de bomen.

- **Voorkomen van schade**  
Bij voorkeur dient de afscherming buiten de kroonprojectie geplaatst te worden waar het kan. De minimale afstand aan de westzijde vanaf de bomen is 5 meter. De afscherming kan gerealiseerd worden door bouwhekken, of een afrastering met een hoogte van ongeveer 2,0 meter hoog, te plaatsen. Door de afrastering met grondpennen te verankeren, kunnen de hekken minder makkelijk verplaatst worden. De afscherming bij deze bomen moet volstaan in het voorkomen van bodemverdichting door materieel en materiaal.

Bij deze optie wordt ter hoogte van de parkeerplaatsen de bodem tot 30 cm onder maaiveld ontgraven. Vervolgens wordt Permavoid Sandwich Constructie aangebracht dat gevuld wordt met grond dat rijk is aan voedingsstoffen. De constructie zorgt voor drukverdeling en voedingsstoffen, zodat wortels in deze en de onderliggende zone kunnen groeien. Onder de klinkerverharding is een cunet van maximaal 5 centimeter benodigd.

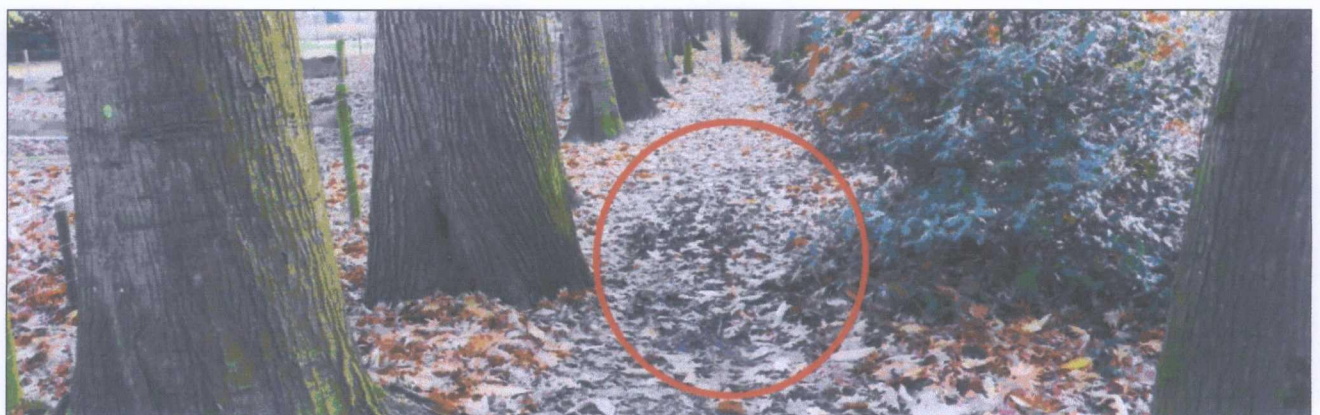
Foto 2: Plaatselijke moddervorming ter hoogte van het wandelpad tussen de bomen van laanstructuur 1.

Exacte invulling met betrekking tot het opwaarderen van het wandelpad is nog niet bepaald. Wel kan gesteld worden dat graafwerkzaamheden ten behoeve van bijvoorbeeld een cunet gepaard gaat met een onacceptabel verlies van wortels en een versnelde uitval van bomen binnen enkele jaren. Ook grootschalig ophogen van het maaiveld met grond en het toepassing van (half)verharding leidt tot vervroegde uitval van bomen als gevolg van structuurbederf van de bodem. Alleen op locaties waar momenteel moddervorming plaatsvindt kan lokaal de bodem met 5-10 centimeter grond worden aangevuld met licht materieel.

Samenvattend zijn de (graaf)werkzaamheden ten behoeve van de parkeerplaatsen op zichzelf goed mogelijk in combinatie met duurzaam behoud van de betreffende bomen. Het opwaarderen van het wandelpad kan alleen plaatselijk met handkracht worden toegepast. Het hierbij dan alleen om de verslepte locaties waar hemelwater stagneert.
