**Verkennd bodemonderzoek  
Koninginnenlaan 158  
Soest**

Datum onderzoek: juli 2014

Projectnummer: 2014.223

**Van der Poel Milieu Advies B.V.**  
Postbus 71  
7475 ZH MARKELO  
tel.: 0547 – 261 888  
fax: 0547 – 261 050

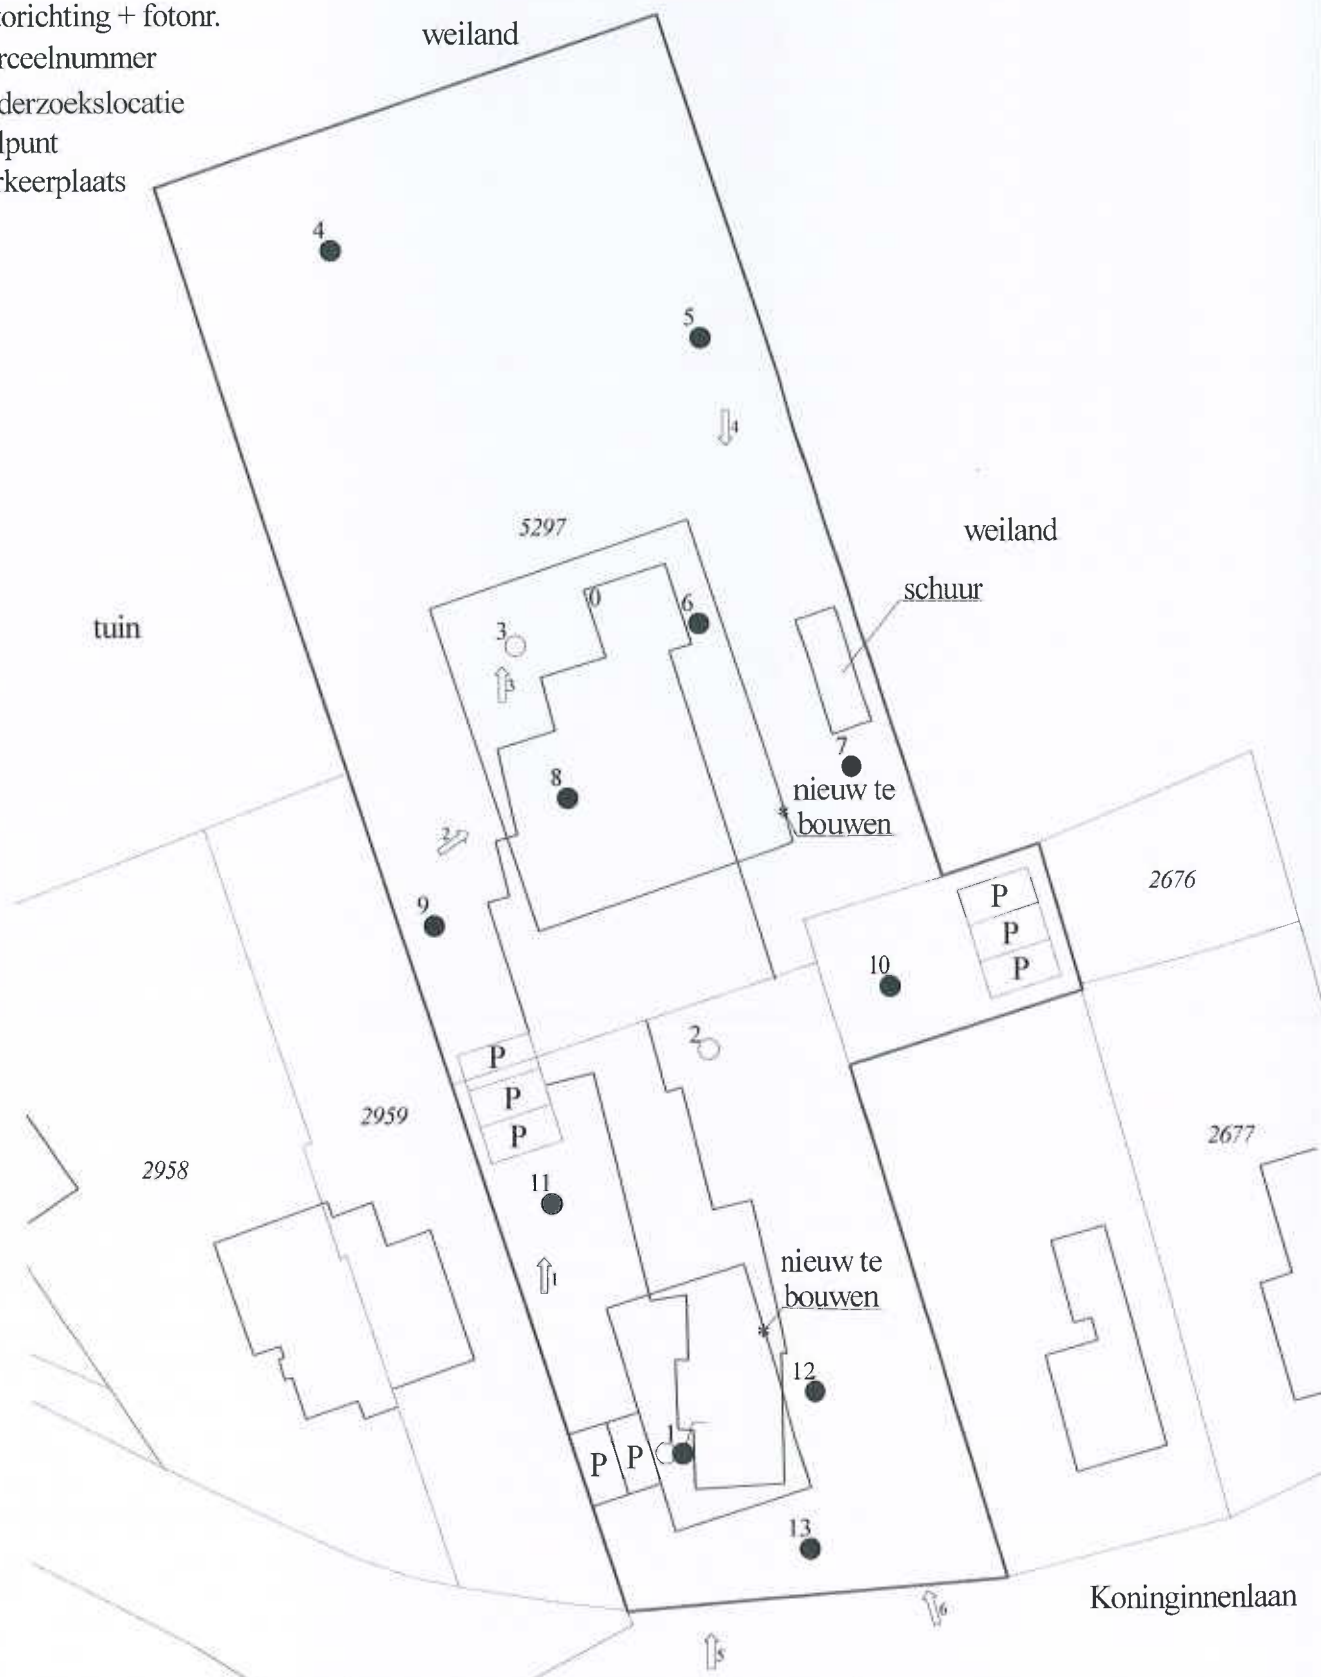
Project:  
**Koninginnenlaan 158  
Soest**

In bijlage 1 is een situatieschets van het terrein opgenomen met de ligging van de monsterpunten.

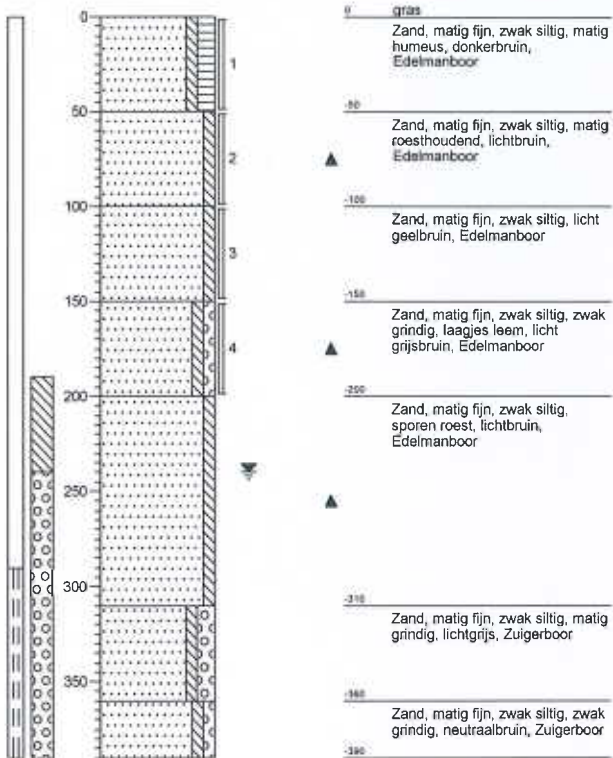
## Boring: 1

De bodem van de onderzochte locatie is tot 3,9 m -mv opgebouwd uit matig fijn, zwak siltig, zwak tot matig roest houdend zand. De bovenlaag (0–0,5 m–mv) is matig humeus. De onderlaag bij boring 1 (1,5–2,0 m–mv) is zwak grindig en bevat laagjes leem. Tijdens de veldwerkzaamheden bevond het grondwater zich op een diepte van circa 2,4 m–mv.

X: 146891,54  
Y: 466179,69  
Boormeester: S. Put  
Datum: 08-07-2014

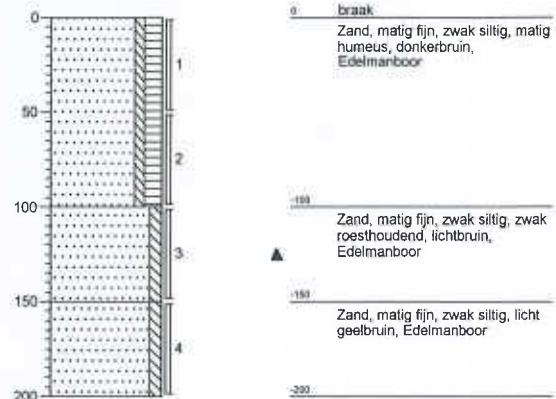
## Boring: 2

X:  
Y:  
Boormeester: S. Put  
Datum: 08-07-2014

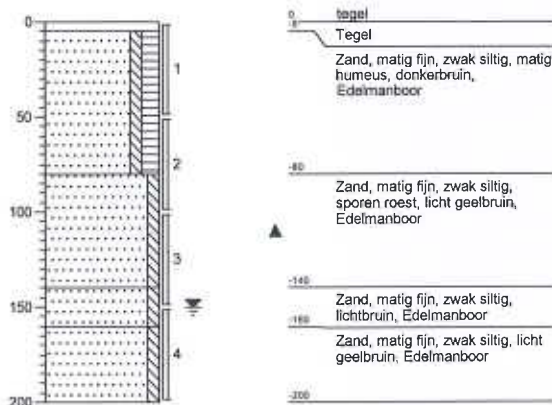
## Boring: 3

X: 146884,08  
Y: 466238,63  
Boormeester: S. Put  
Datum: 08-07-2014
