ASBESTINVENTARISATIE
Conform SC-540

Voormalige opstal “Voestalpine WBN BV” (Wissel Bouw Bedrijf)
2^e Daalsedijk 14 te Utrecht

Asbestinventarisatie
2^e Daalsedijk 14 te Utrecht
Datum rapport: 4 juli 2012
Datum autorisatie OPM: 4 juli 2012

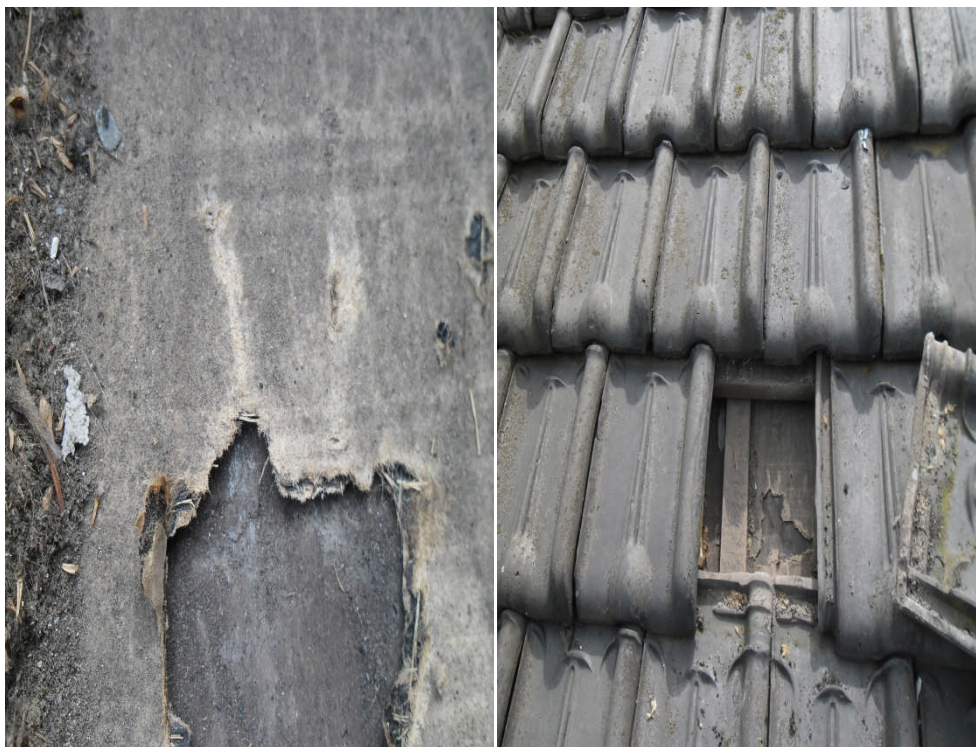
Foto nr. 1

Bron	Papier	Bron.nr.	1
Locatie	Op het dak van de werkplaats		
Verdieping	Dak		
Asbestsoort(en)	Niet aantoonbaar	Monster nr.	M1
Percentage (%)	< 0,1		
Hoeveelheid	Ca. 200 m ²		
Bevestigingsmethode	Niet bekend		
Binding	Niet van toepassing		
Aantasting	Niet van toepassing		
Risicoklasse	Niet van toepassing		
Verwijderingsmethode	Niet van toepassing		
Opmerkingen	Geen

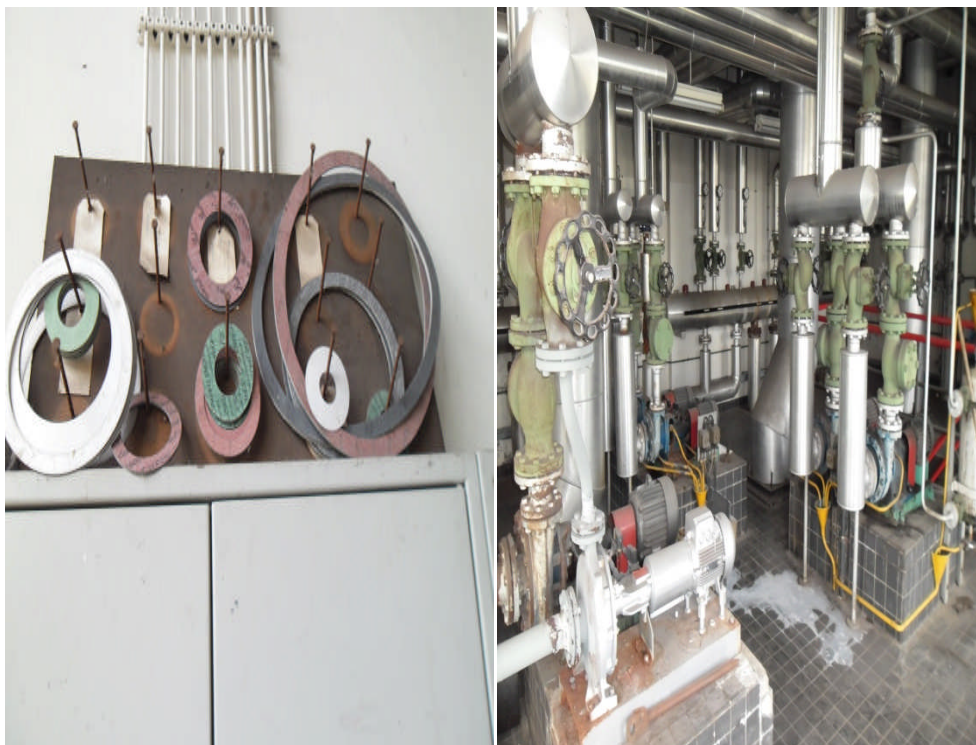
Foto nr. 2

Bron	Pakking	Bron.nr.	2
Locatie	In het ketelhuis en elders tussen de flenzen in de leidingtracés in het pand		
Verdieping	Begane grond, eerste verdieping en werkvloeren		
Asbestsoort(en)	Chrysotiel	Monster nr.	M2
Percentage (%)	30 - 60		
Hoeveelheid	Diverse		
Bevestigingsmethode	Losliggend en geklemd		
Binding	Niet hechtgebonden		
Aantasting	+		
Risicoklasse	1		
Verwijderingsmethode	Bronsanering (geheel verwijderen zonder het asbest te beschadigen)		
Opmerkingen	Losse pakkingen op zeer korte termijn verwijderen. De gebruikers van het pand op de hoogte stellen van de losse asbesthoudende pakkingen zodat deze niet worden ge-/herbruikt.

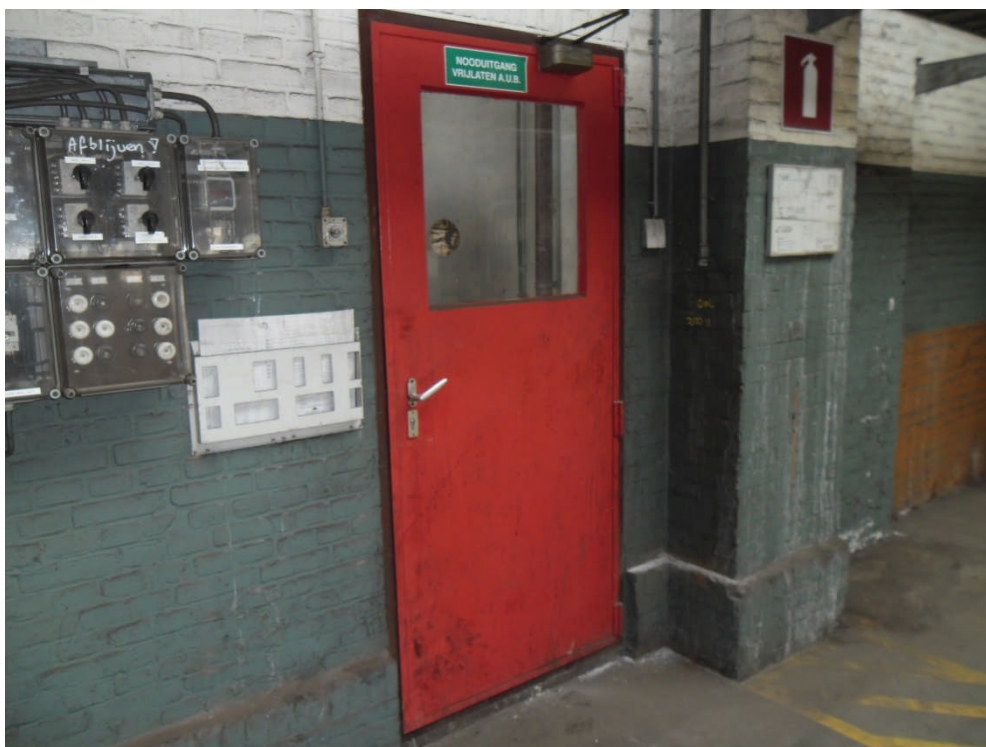
Foto nr. 3

Bron	Deur	Bron.nr.	3
Locatie	In de entree naar het ketelhuis		
Verdieping	Begane grond		
Asbestsoort(en)	Asbestverdacht	Monster nr.	V1
Percentage (%)	Niet vastgesteld		
Hoeveelheid	1 stuks		
Bevestigingsmethode	Geschroefd aan het kozijn		
Binding	Niet van toepassing		
Aantasting	Niet van toepassing		
Risicoklasse	1		
Verwijderingsmethode	Containment		
Opmerkingen	Geen

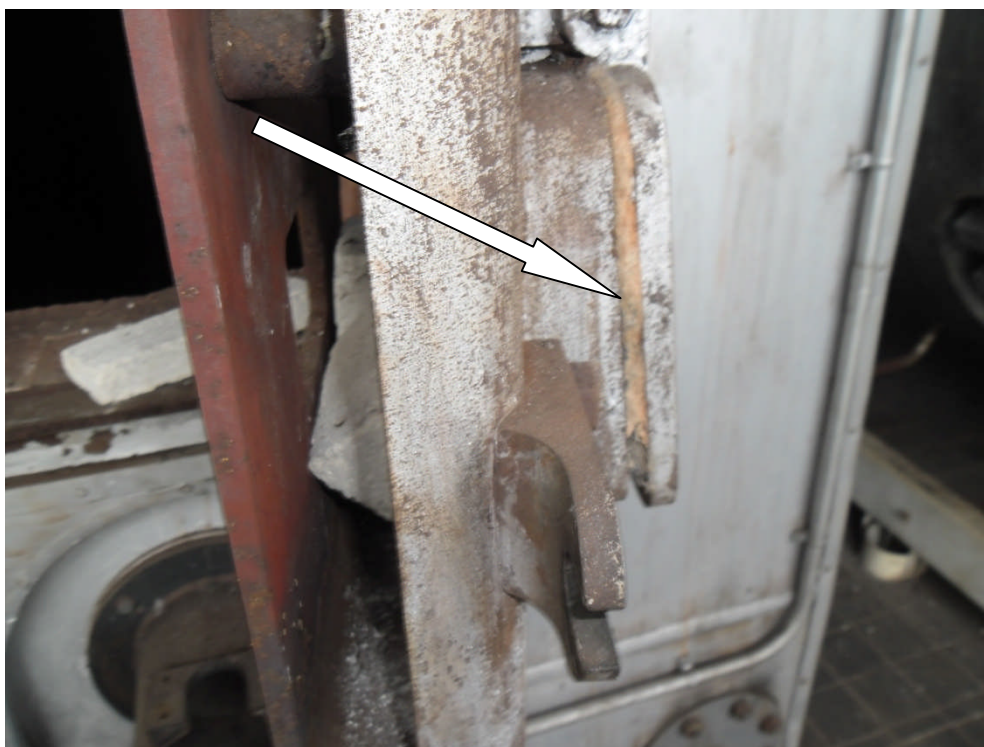
Foto nr. 5

Bron	Pakking	Bron.nr.	5
Locatie	In de deur van de CV-ketel (F.I.B. Leeuwarden)		
Verdieping	Begane grond		
Asbestsoort(en)	Chrysotiel	Monster nr.	M3
Percentage (%)	30 - 60		
Hoeveelheid	1 stuks		
Bevestigingsmethode	Geklemd		
Binding	Niet hechtgebonden		
Aantasting	++		
Risicoklasse	2		
Verwijderingsmethode	Containment		
Opmerkingen	Het materiaal is zeer broos! Asbestsanering op zeer korte termijn wordt geadviseerd. Voorafgaande aan de asbestsanering beheersmaatregelen treffen.

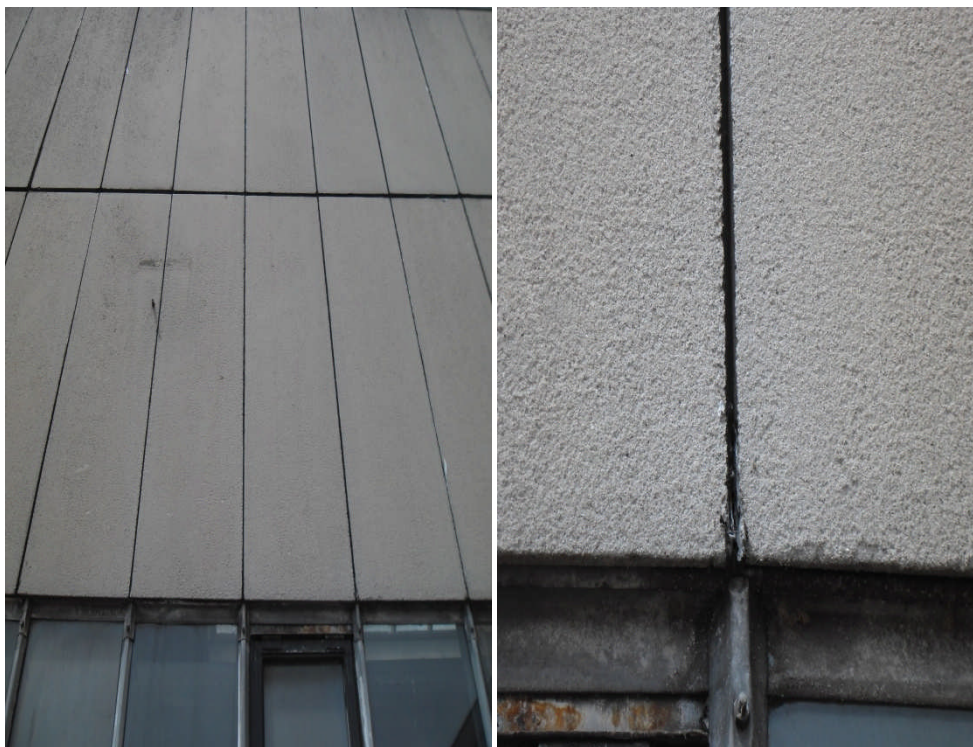
Foto nr. 6

Bron	Kit	Bron.nr.	6
Locatie	Tussen de gevelelementen van de werkplaats		
Verdieping	Begane grond		
Asbestsoort(en)	Niet aantoonbaar	Monster nr.	M4
Percentage (%)	< 0,1		
Hoeveelheid	Ca. 1100 m ¹		
Bevestigingsmethode	Gesmeerd		
Binding	Niet van toepassing		
Aantasting	Niet van toepassing		
Risicoklasse	Niet van toepassing		
Verwijderingsmethode	Niet van toepassing		
Opmerkingen	Geen

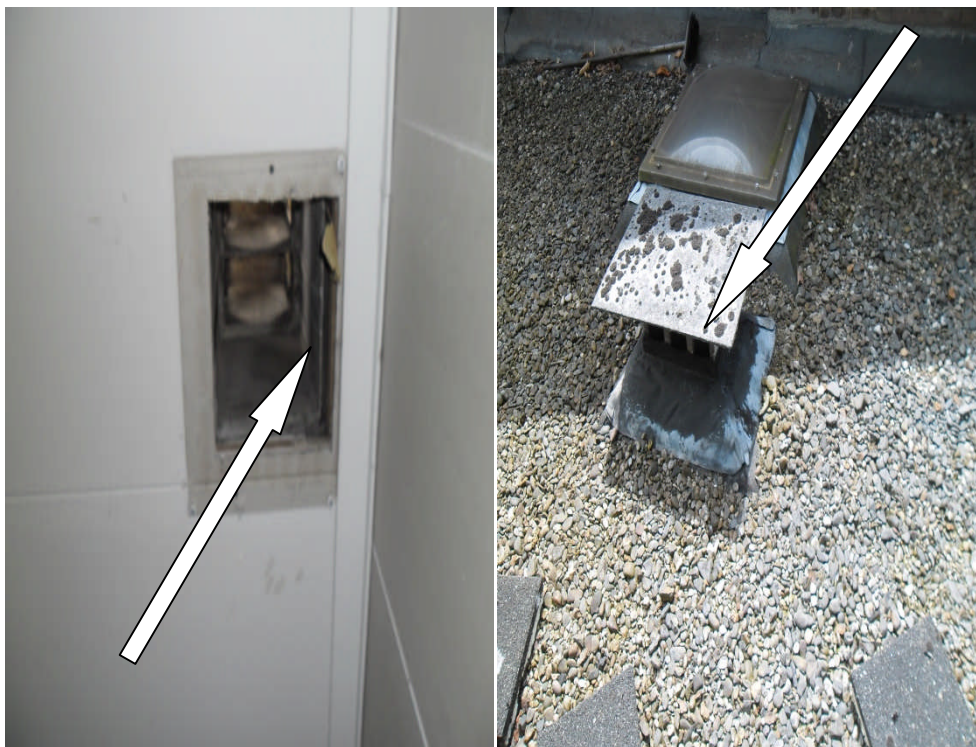
Foto nr. 7

Bron	Koker	Bron.nr.	7
Locatie	In de CV- en natte ruimte van de kantoren		
Verdieping	Dak		
Asbestsoort(en)	Chrysotiel	Monster nr.	M5
Percentage (%)	10 - 15		
Hoeveelheid	2 stuks		
Bevestigingsmethode	Ingemetseld		
Binding	Hechtgebonden		
Aantasting	+		
Risicoklasse	2		
Verwijderingmethode	Open lucht		
Opmerkingen	Geen
