Tekst | Bouwhistorische Opname
Ooglijdersgasthuis
F.C. Dondersstraat 65, Utrecht

Bouwhistorische opname
Ooglijdersgasthuis
F.C. Dondersstraat 65
Utrecht

Deel 1: Tekst

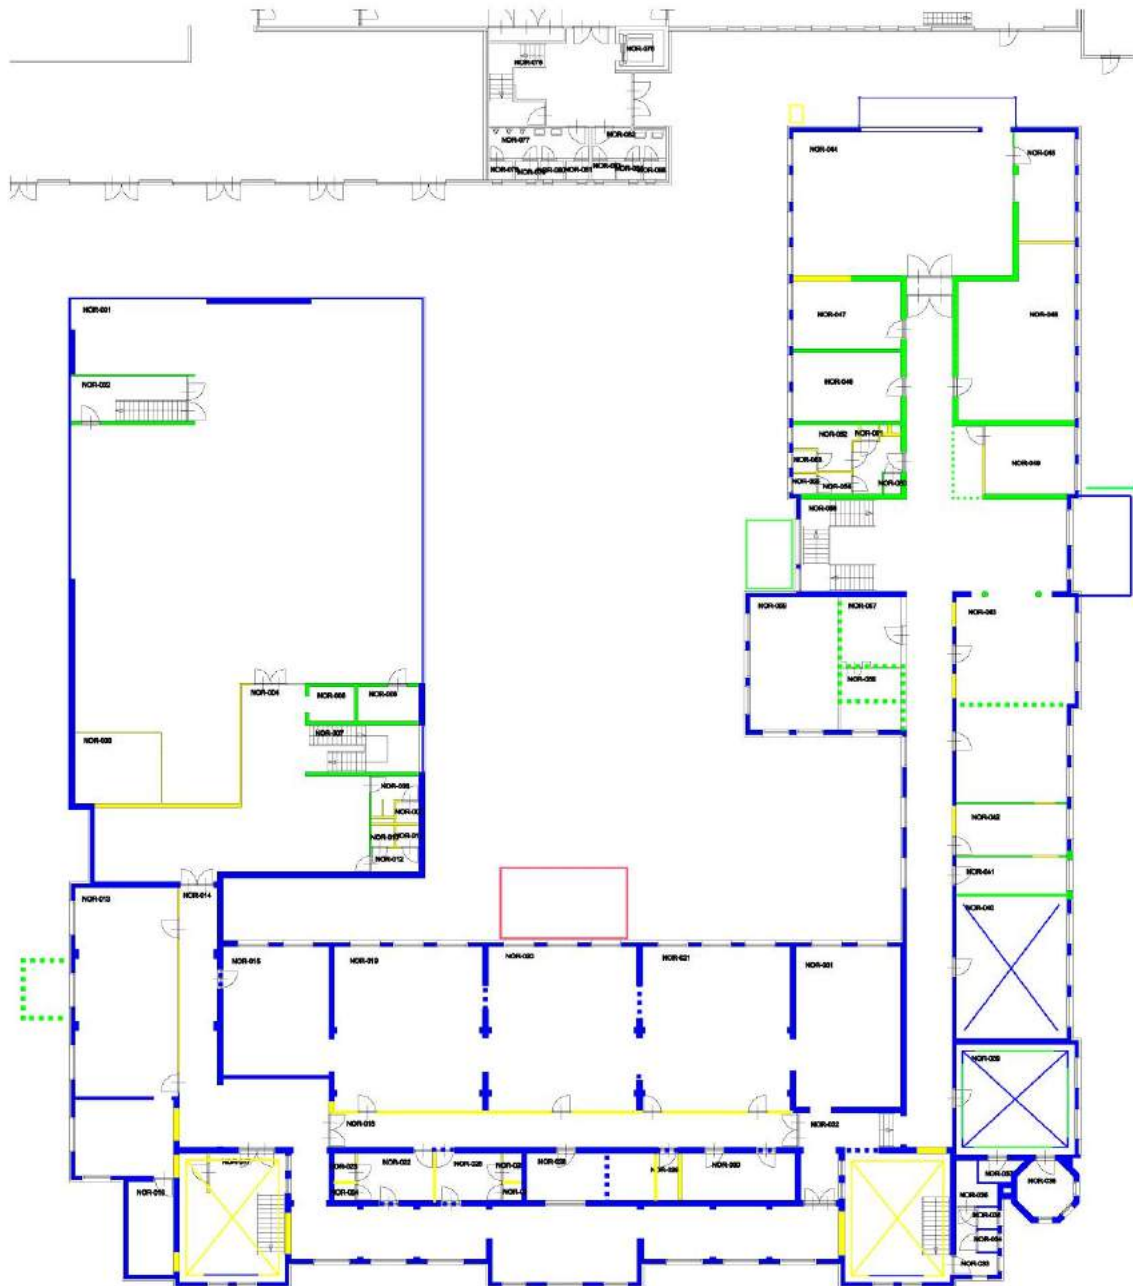
Waardestelling begane grond

In zowel de kelder (of souterrain) als de begane grond resteert nog maar weinig van indeling, aankleding en daarmee 'leesbare' functies. Slechts rondom de stijpunten is sprake van positieve waarden, wat betreft indeling en aankleding.

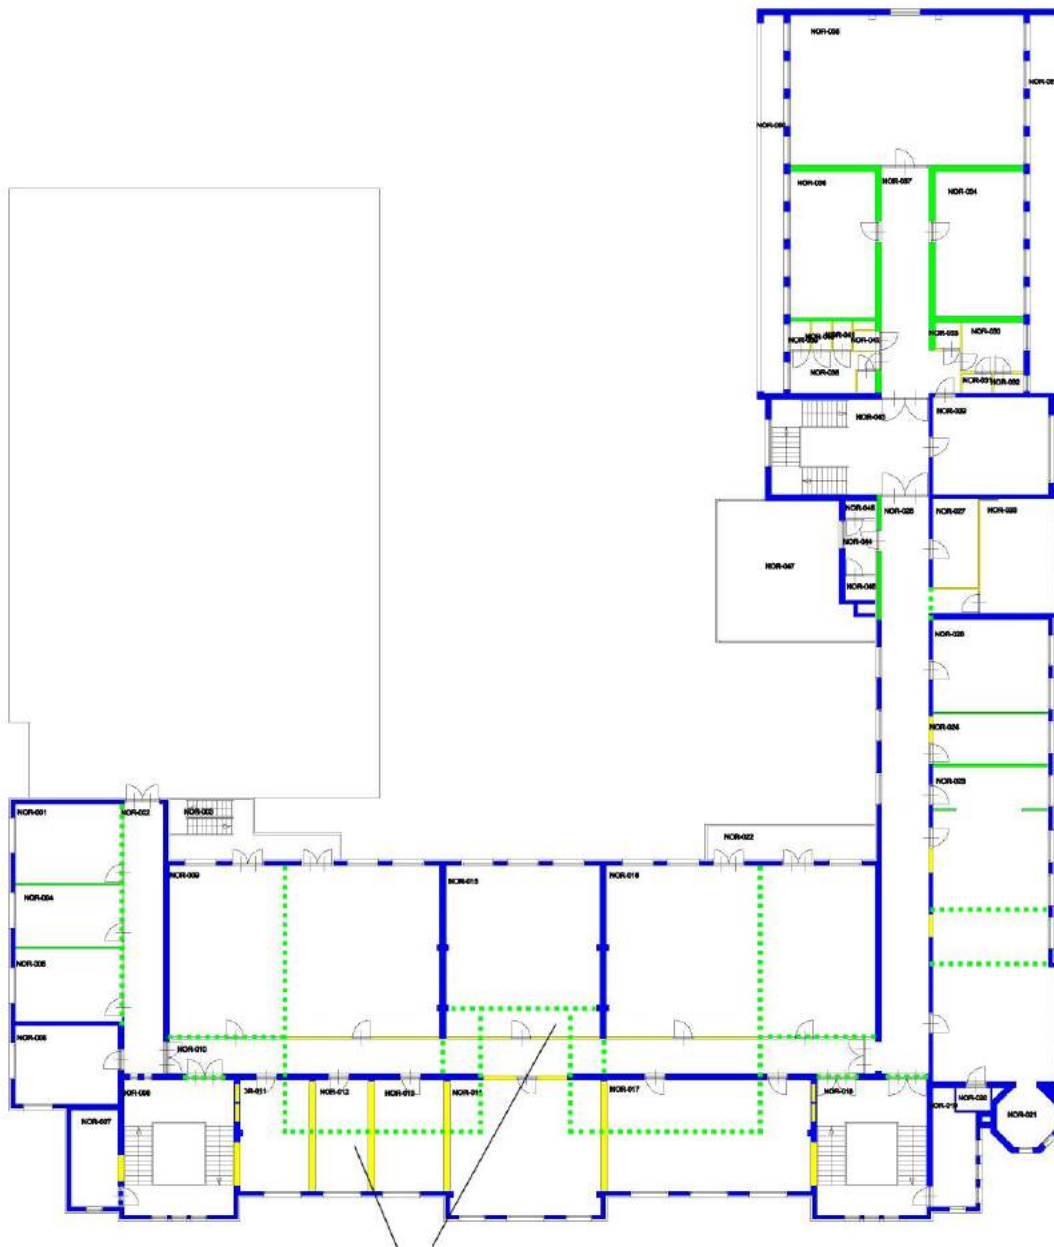
Waardstelling tweede verdieping

NB Deze contour wordt niet aangegeven om te 'sturen', maar om erop te wijzen dat er op alle bouwlagen historische (draag)structuren en afwerkingen (boven plafonds bijvoorbeeld) bewaard zijn
