NOTITIE

DATUM: 20 november 2017
ONS KENMERK: 17-0577/17.06820/GerSm
UW KENMERK: -
AUTEUR: G.F.J. Smit
PROJECTLEIDER: G.F.J. Smit
STATUS: eindrapport
CONTROLE: F. van Vliet

Notitie quick scan beschermde soorten Wijkservicecentrum Vleuten-De Meern aan Dorpsplein 1 te Vleuten

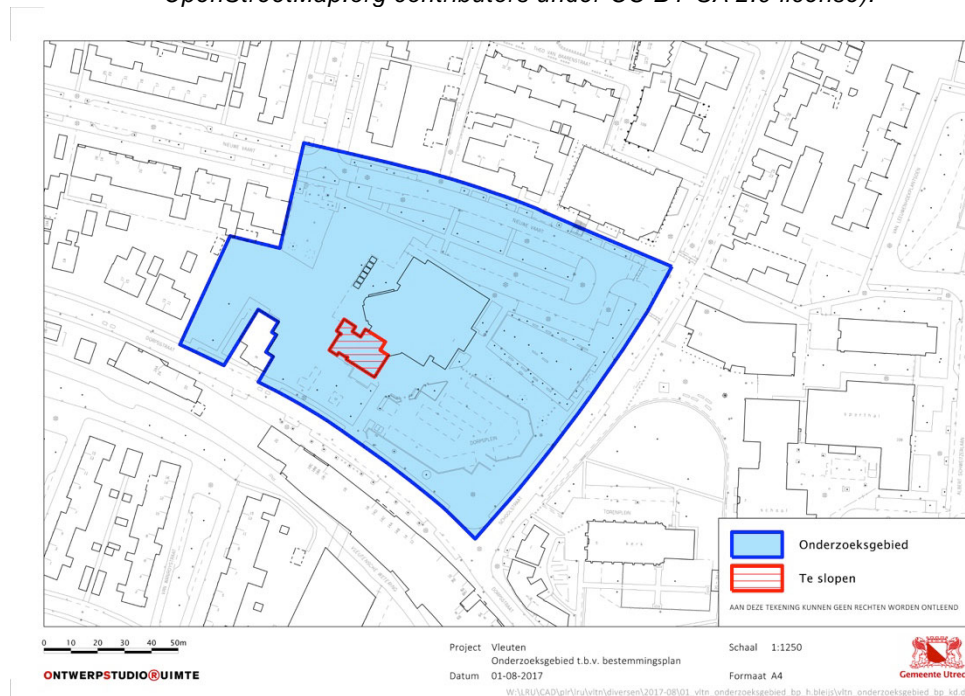
Figuur 2 Onderzoeksgebied en te slopen object aan de Dorpsplein te Vleuten (bron Gemeente Utrecht).

bestaat uit twee bouwlagen met een plat dak. Het zuidelijke deel (ruimtes 10 t/m 14 en 42 t/m 53) gelegen aan de Dorpsstraat zal worden gesloopt (figuur 2). De gevels zijn hier opgetrokken uit baksteen en strak afgewerkt. Er zijn geen open stootvoegen of dilatatievoegen aanwezig (foto 2).

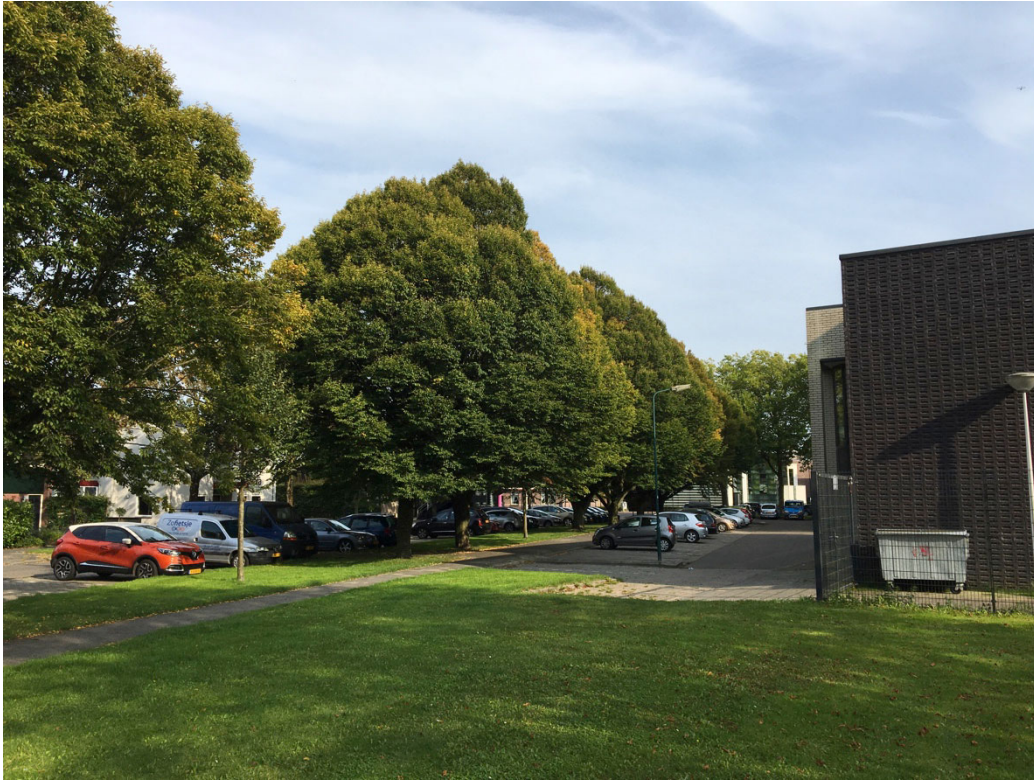
Foto 1 Noordzijde van het Wijkservicecentrum met parkeerplaatsen, gazon en bomen.

Het Dorpsplein ligt te midden van Vleuten (figuur 1). Het Wijkservicecentrum Vleuten-De Meern ligt te midden van het plein, dat grotendeels verhard is met parkeervoorzieningen, verder bestaat uit gazon en omgeven is door bomen (foto 1). Het Wijkservicecentrum

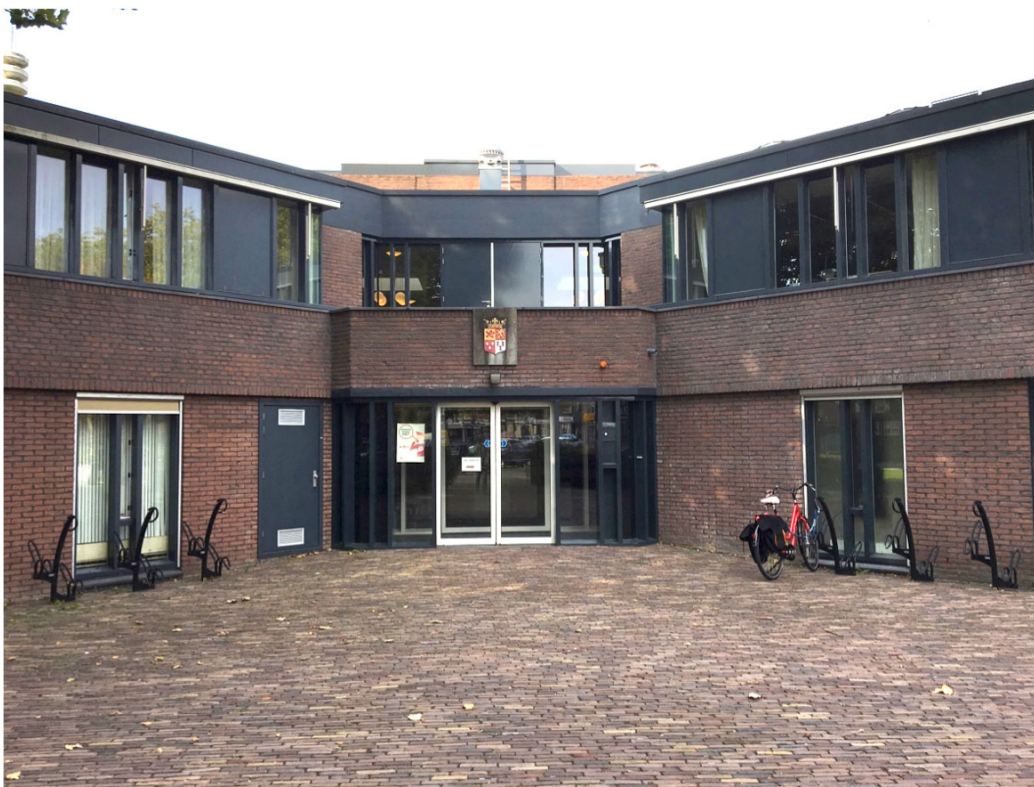
Foto 2 Gevel van het te slopen deel van het Wijkservicecentrum.

Het te slopen deel van het Wijkservicecentrum biedt dieren geen mogelijkheden voor verblijfplaatsen. Openingen die toegang kunnen geven naar ruimte in een spouw ontbreken, zo zijn er geen open stootvoegen aanwezig en zijn er langs ramen en deuren geen spleten of andere openingen aanwezig. De kozijnen tussen eerste en tweede bouwlaag zijn strak afgewerkt. De daklijsten bieden een ruimte tussen dak en muur met een diepte van maximaal een halve steen hoog, dit is te weinig voor een verblijfplaats. De daklijst grenst ook voor een groot deel aan gladde gevelbetimmering (foto 2). Het te slopen deel van het Wijkservicecentrum heeft hiermee geen functie voor vleermuizen.

Het te slopen deel aan de zuidkant van het Wijkservicecentrum heeft geen functie voor vleermuizen. Mogelijke verblijfplaatsen zijn wel aanwezig aan de noordzijde van het Wijkservicecentrum.

Voor de sloop van het zuidelijk deel van het Wijkservicecentrum worden in het kader van de Wet natuurbescherming geen maatregelen noodzakelijk geacht.

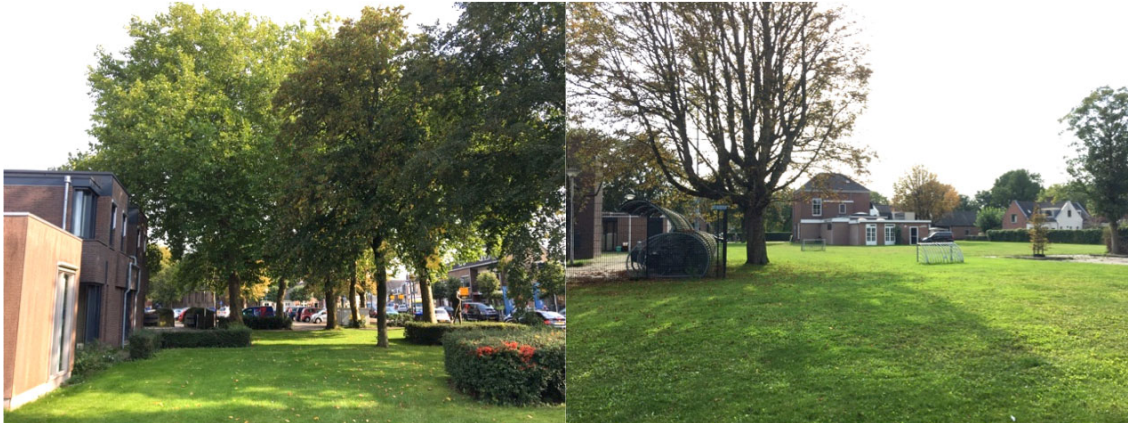
Foto 3, 4 Het groen rondom het Wijkservicecentrum, bestaat uit bomen, lage hagen en gazon.

Het plangebied bestaat uit bebouwing, verharding en gazon (foto 1 t/m 4). Het plangebied is beoordeeld op betekenis voor planten en gebouw bewonende soorten vogels en vleermuizen. Voor andere soortengroepen wordt op voorhand op basis van verspreidingsgegevens (NDFF) en aanwezig biotoop geconcludeerd dat het plangebied geen betekenis heeft.

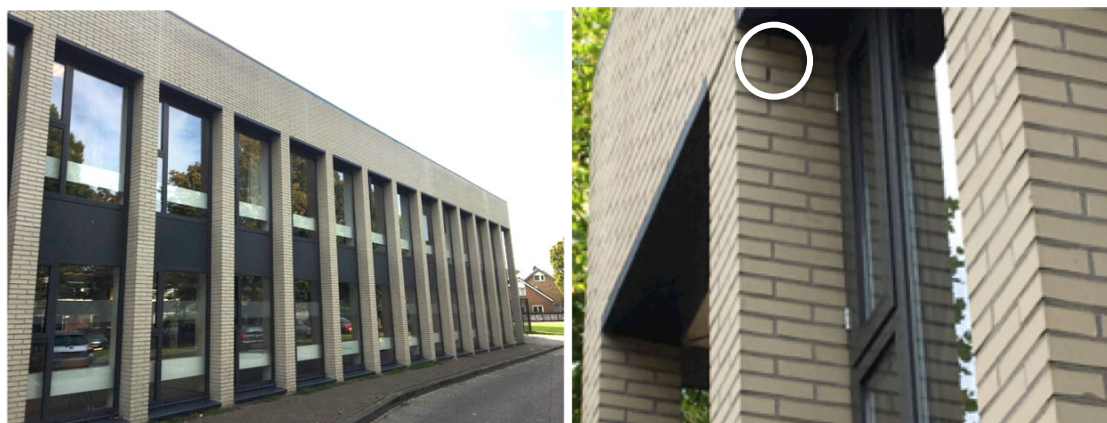
Foto 5,6 De noordkant van het Wijkservicecentrum, met aan de bovenzijde open voegen (cirkel rechts).

Het noordelijk deel van het Wijkservicecentrum bestaat uit hoog opgaande glaswanden van elkaar gescheiden door opgemetselde 'kolommen'. Deze kolommen hebben aan de bovenzijde een open voeg die mogelijk toegang geeft tot een ruimte binnen deze constructie (foto 5,6). Een dergelijke ruimte kan betekenis hebben als verblijfplaats voor vleermuizen. De voegen zaten te hoog om te kunnen controleren of deze daadwerkelijk toegang geven tot een open ruimte. Er zijn geen sporen van uitwerpselen op de 'pilaren' of op de grond gezien. Door regen in de afgelopen periode kunnen deze echter zijn gewist. Een gebruik door vleermuizen van het noordelijk deel van het Wijkservicecentrum is niet op voorhand uitgesloten.

Bij werkzaamheden aan het hoofdgebouw en de noordelijke gevel zijn negatieve effecten op vleermuizen, en daarmee overtreding van verbodsbepalingen niet op voorhand uit te sluiten. Daar de overtreding betrekking heeft op een soort van het *Beschermingsregime soorten Habitatrichtlijn* kan in dat geval voor uitvoering van de werkzaamheden een ontheffing nodig zijn. Nader onderzoek zal dan moeten uitwijzen of en zo ja welke functies voor vleermuizen aanwezig zijn en welke maatregelen moeten worden getroffen om schade te voorkomen of te beperken.

Voor het uitvoeren van werkzaamheden aan overige delen van het Wijkservicecentrum kan aanvullend onderzoek naar gebruik door vleermuizen noodzakelijk zijn.

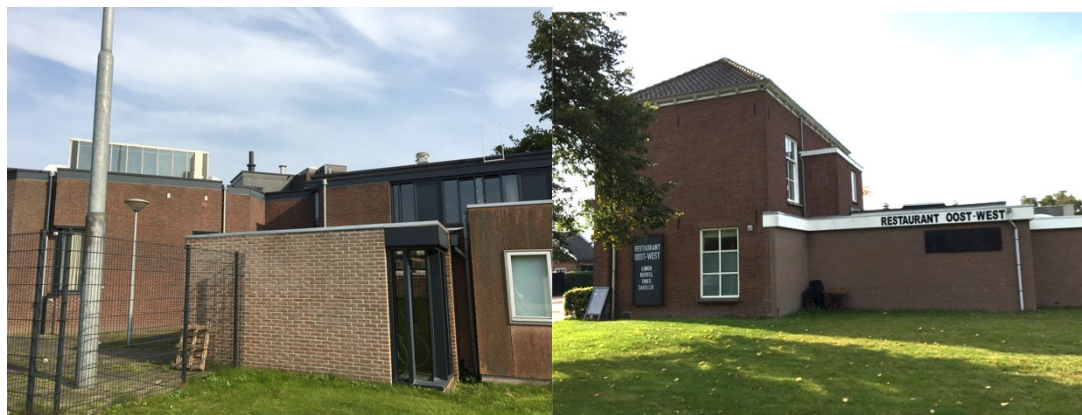
Foto 7 Lage aanbouw aan het Wijkservicecentrum. Foto 8 Restaurant Oost-West.

De aan het Wijkservicecentrum aangebouwde laagbouw (foto 7) is strak afgewerkt en bevat geen voegen of andere spleten. Dit deel van het Wijkservicecentrum heeft geen functie voor vleermuizen.

Aansluitend aan het gazon rondom het Wijkservicecentrum ligt het Restaurant Oost-West (foto 8). Dit gebouw is voorzien van een schuin pannendak met een houten sieromlijsting. In de gevel van het oude deel zijn geen open voegen gezien, in de lage nieuwere aanbouw zijn deze wel aanwezig. Tevens bevat dit deel een houten omlijsting rondom het dak. Bij zowel het dak van het oude deel als de aanbouw kan aanwezigheid van verblijfplaatsen van vleermuizen niet worden uitgesloten.
