**RAPPORT:**

Gansstraat 143-147 te Utrecht  
Kadastraal B 1260, 2074, 2269 en 2270

B19.7467

15 oktober 2019

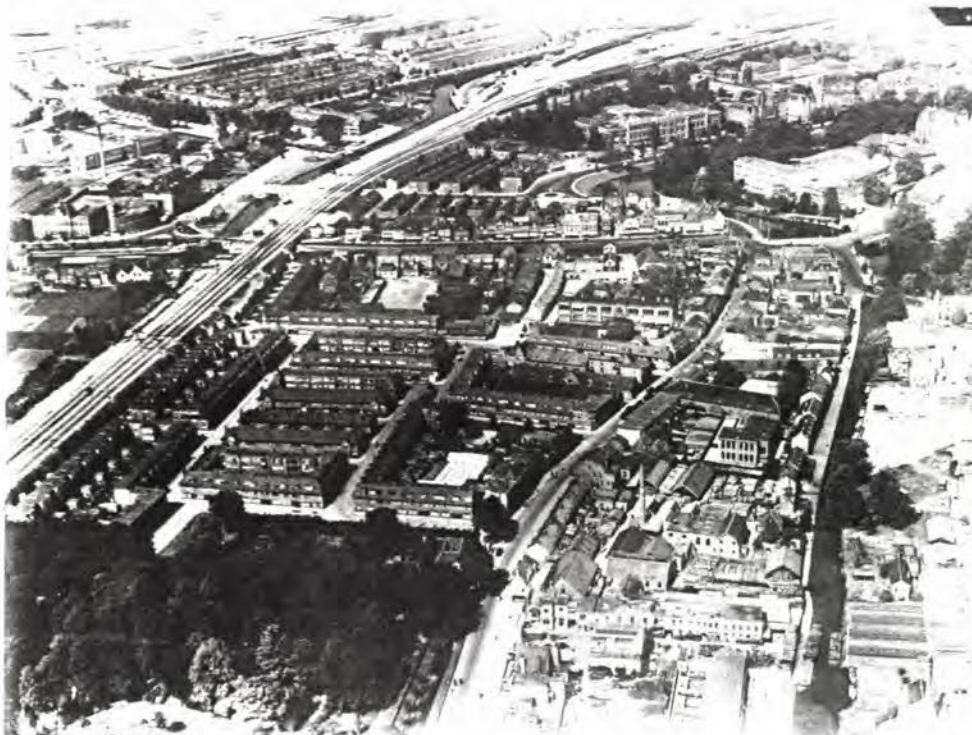
Foto 2, Luchtfoto vanuit het oosten van deelgebied A, 1938

Dit deelgebied ligt ten noorden van de huidige spoorlijn en wordt begrensd door de Spoorlijn, de Bleekstraat, de Gansstraat en de Laan van Soestbergen. Het oppervlak van het deelgebied bedraagt circa 12,5 ha. Met name de bebouwing langs de Vaartse Rijn, de Ooster- en Westerkade heeft een lange historie. Reeds in de 16<sup>e</sup> eeuw zijn de beide oevers van de Vaartse Rijn bebouwd. Het gebied had deels een agrarische bestemming en deels vond met name nabij de Tolsteegpoort meer stedelijke bedrijvigheid plaats. Naast woon/agrarisch gebied werkten velen in hun eigen bedrijf, zoals de bakkers, de molenaars, smeden, steenbakkers en lijndraaiers. Het gerecht Tolsteeg had een duidelijke middenpositie tussen platteland en stad. Tot 1840 is de bebouwing in dit deelgebied voornamelijk geconcentreerd aan de Ooster- en Westerkade en langs de Gansstraat. Omstreeks 1875 werden tussen de bebouwing aan de Westerkade en de huidige Bleekstraat 72 kleine woningen gebouwd. Deze woningen zijn rond 1984 gesloopt en vervangen door nieuwbouw. Ten oosten van de Oosterkade werd omstreeks 1925 de zogenaamde Watervogelbuurt gerealiseerd. In 1931 werden de taluds aan de Ooster- en Westerkade vervangen door echte kademuren. Op de foto 2 is het deelgebied in 1938 te zien

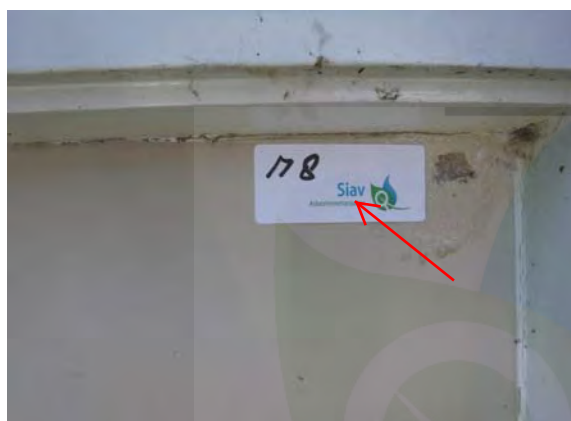
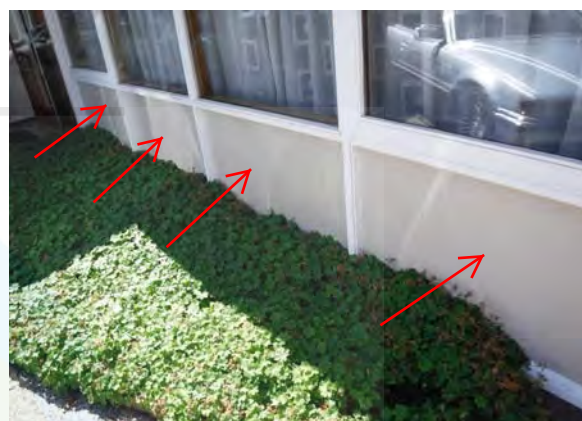
Veen, sterk zandig

Veen, zwak zandig

Aan de buitenzijde van huisnummer 143 zijn asbesthoudende borstweringspanelen aanwezig (bron nr.4). De spouw van zowel de woningen als het bedrijfspand is geïnspecteerd, er zijn geen asbestverdachte spouwstroken aangetroffen. Aan de lichtstraat op het bedrijfspand zijn geen asbestverdachte materialen aangetroffen. Onder de dakpannen van de woningen is geïnspecteerd, het dakbeschot is van hout. De dakbedekking van het bedrijfspand is niet bemonsterd i.v.m. lekkage (zie 3.2). Aan de buitenzijde van het pand zijn geen overige asbestverdachte materialen aangetroffen.

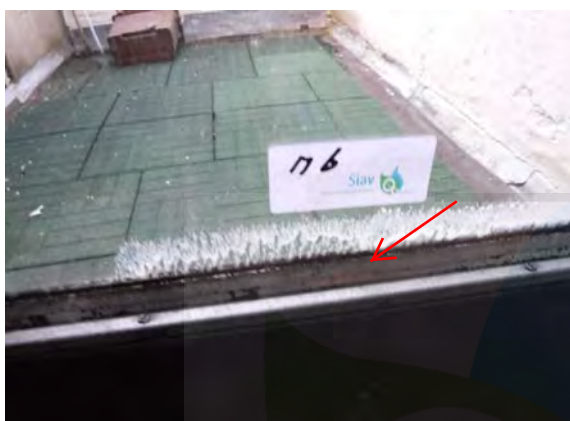
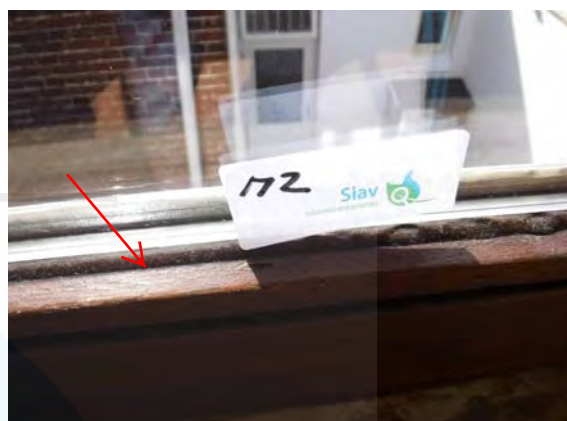
M6 monsternamelocatie

M2 Monsternamelocatie

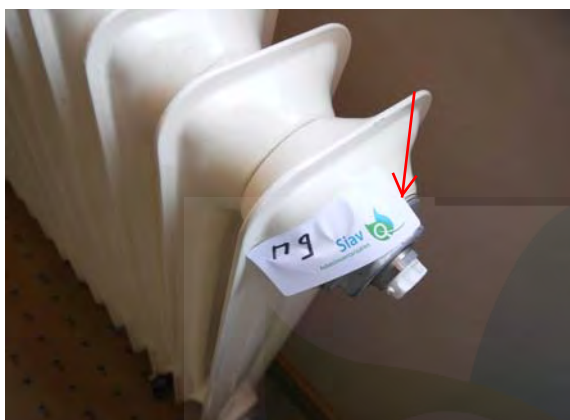
M9 monsternamelocatie

Ledenradiator

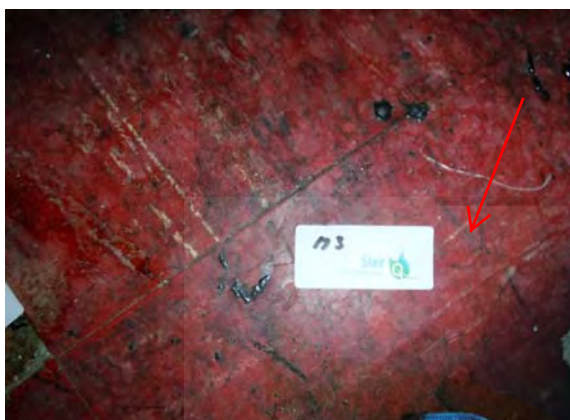
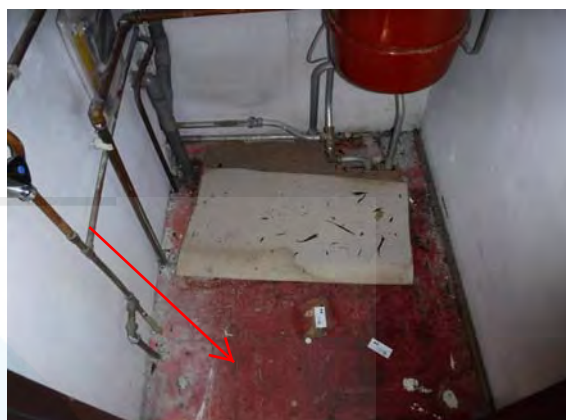
M3 monsternamelocatie

| Verdieping | Ruimte | Hoeveelheid |
|---|---|---|
| 2e Verdieping | C.V. ruimte | 1,2 m <sup>2</sup> |

C.V. ruimte
