Datum: 21-07-2010

Opdrachtnummer: 150498

**ASBESTINVENTARISATIE****Inventarisatie direct waarneembare asbest  
(Type A)**

Herontwikkeling Rhenomare Meerndijk 1 en  
Rijksstraatweg 110 te De Meern

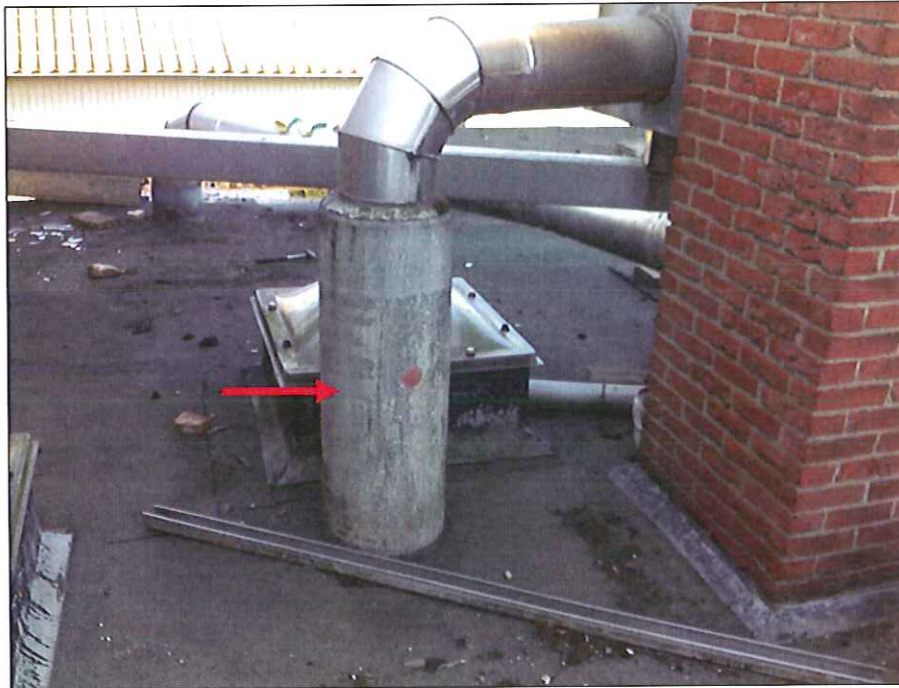
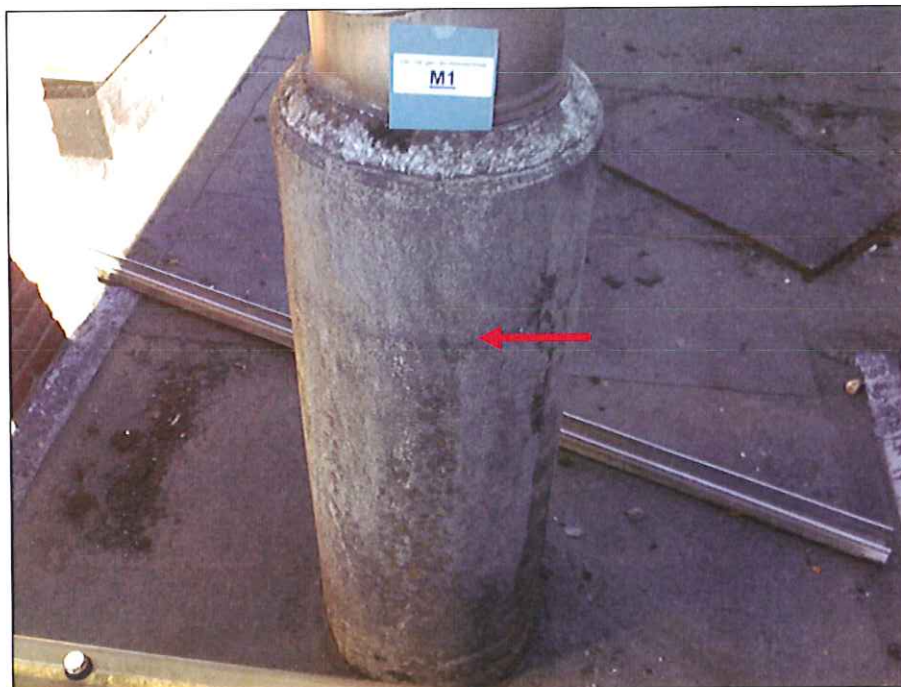
| Naam ruimte | Object | Type materiaal | Insp. | Hoeveelheid | Monster | Foto |
|---|---|---|---|---|---|---|
| Dak restaurant | 1. Cementpijp | Cementproduct | Ja | 1 stuk | M1 | 3+4 |

| Materiaalmonsters | | | | |
|---|---|---|---|---|
| 1. M1 Cementpijp | 10-15% | <0,1 | <0,1 | <0,1 |

| Ruimte | Object | Type asbest | Hecht. | Monster | Hoeveelheid | Bevestiging | Foto | Risico-Klasse | Opmerkingen |
|---|---|---|---|---|---|---|---|---|---|
| Dak restaurant | 1. Cementpijp | Cementproduct | J | M1 (m) | 1 stuk | Klcm | 3+4 | 1 | - |

*Foto 3: Item nr. 1: Asbesthoudende Cementpijp*

*Foto 4: Item nr. 1: Asbesthoudende cementpijp*

Voorafgaand aan de sloop dienen de aangetroffen asbesthoudende materialen gesaneerd te worden door een daartoe gespecialiseerd bedrijf. De verwijderingmethode wordt aangegeven in de SMA-rt uitdraai.

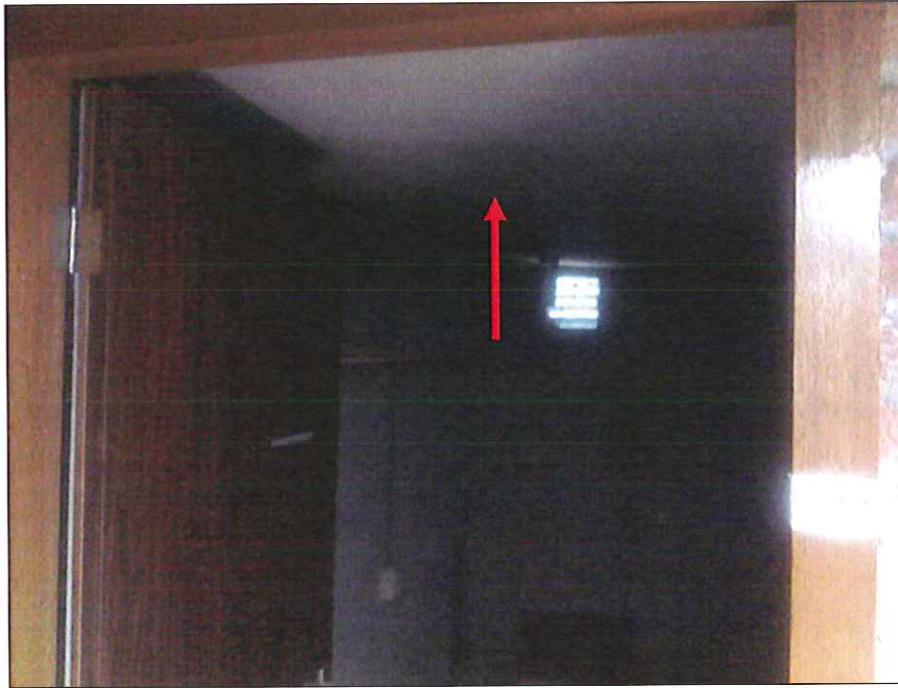
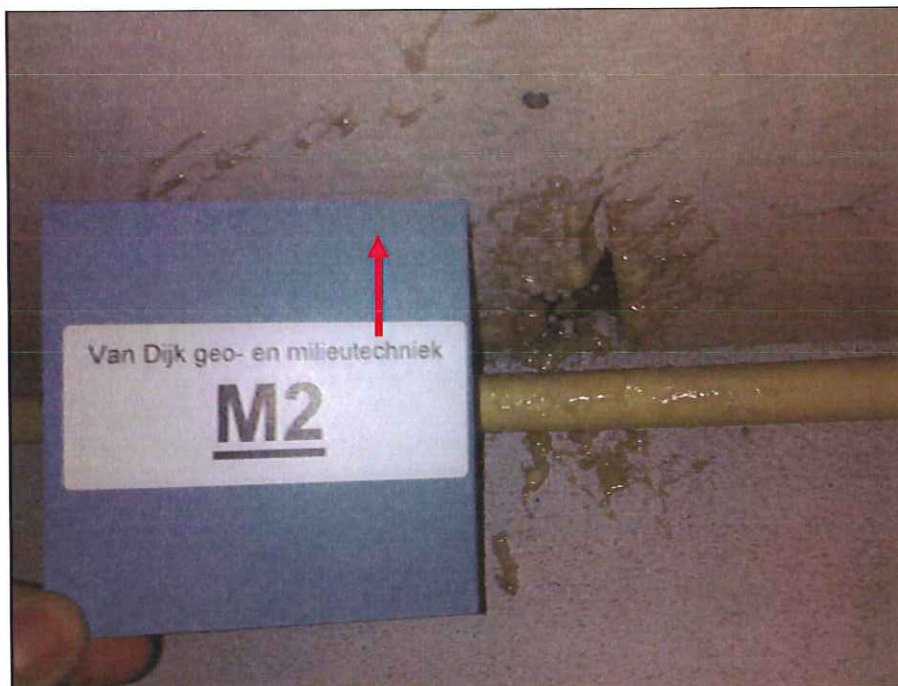
| Naam ruimte | Object | Type materiaal | Insp. | Hoeveelheid | Monster | Foto |
|---|---|---|---|---|---|---|
| CV-ruimte | 2. Plafondbeplating | Board | Ja | ±8 m² | M2 | 5+6 |

| Materiaalmonsters | | | | |
|---|---|---|---|---|
| 2. M2 Plafondbeplating | <0,1 | 15-30% | <0,1 | <0,1 |

| Ruimte | Object | Type asbest | Hecht. | Monster | Hoeveelheid | Bevestiging | Foto | Risico-Klasse | Opmerkingen |
|---|---|---|---|---|---|---|---|---|---|
| CV-ruimte | 2. Plafondbeplating | Board | N | M2 (m) | ±8 m² | Geschroefd | 5+6 | 3 | - |

*Foto 5: Item nr. 2: Asbesthoudende plafondbeplating*

*Foto 6: Item nr. 2: Asbesthoudende plafondbeplating*

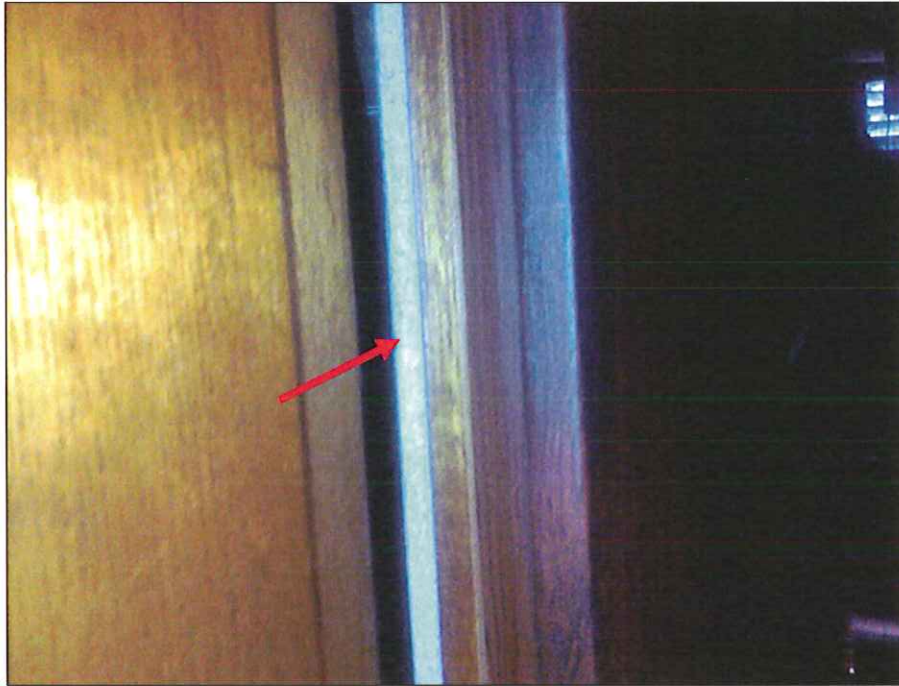
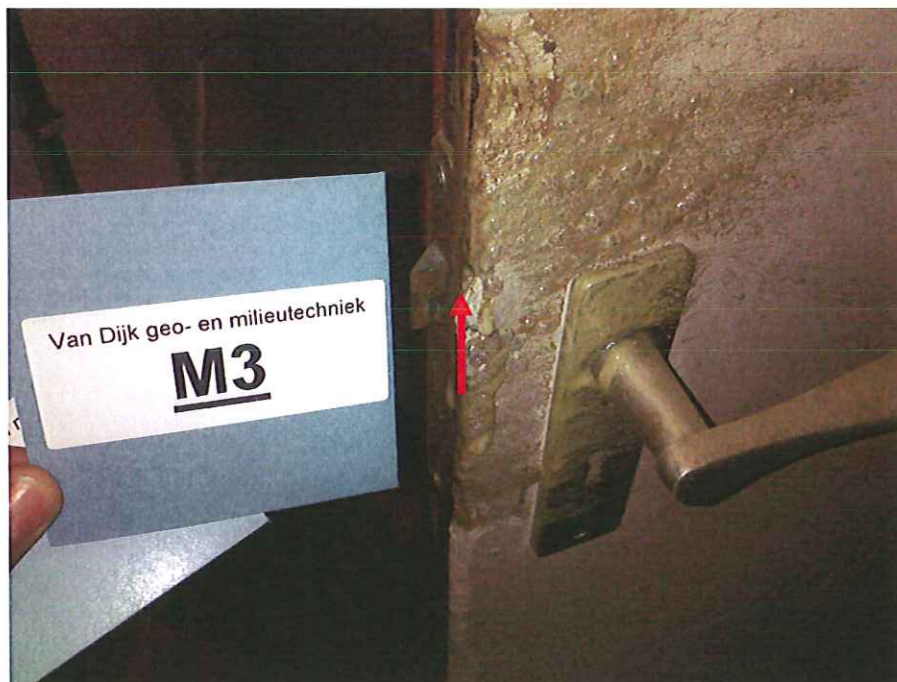
| Naam ruimte | Object | Type materiaal | Insp. | Hoeveelheid | Monster | Foto |
|---|---|---|---|---|---|---|
| CV-ruimte | 3. Plaat op deur | Board | Ja | 1 stuk | M3 | 7+8 |

| Materiaalmonsters | | | | |
|---|---|---|---|---|
| 3. M3 Plaat op deur | <0,1 | 15-30% | <0,1 | <0,1 |

| Ruimte | Object | Type asbest | Hecht. | Monster | Hoeveelheid | Bevestiging | Foto | Risico-Klasse | Opmerkingen |
|---|---|---|---|---|---|---|---|---|---|
| CV-ruimte | 3. Plaat op deur | Board | N | M3 (m) | 1 stuk | Los | 7+8 | 1 | - |

*Foto 7: Item nr. 3: Asbesthoudende plaat op deur*

*Foto 8: Item nr. 3: Asbesthoudende plaat op deur*

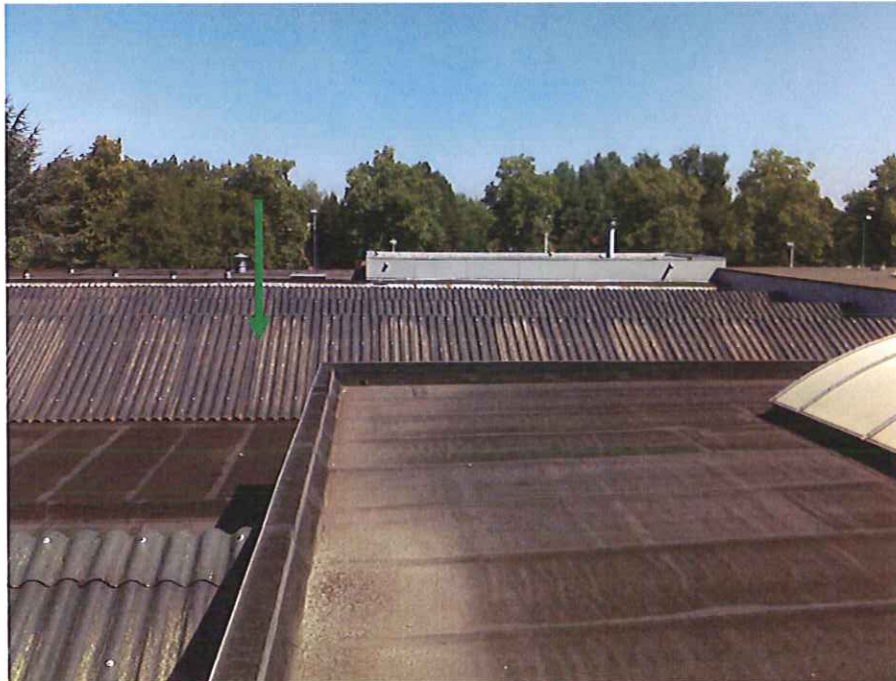
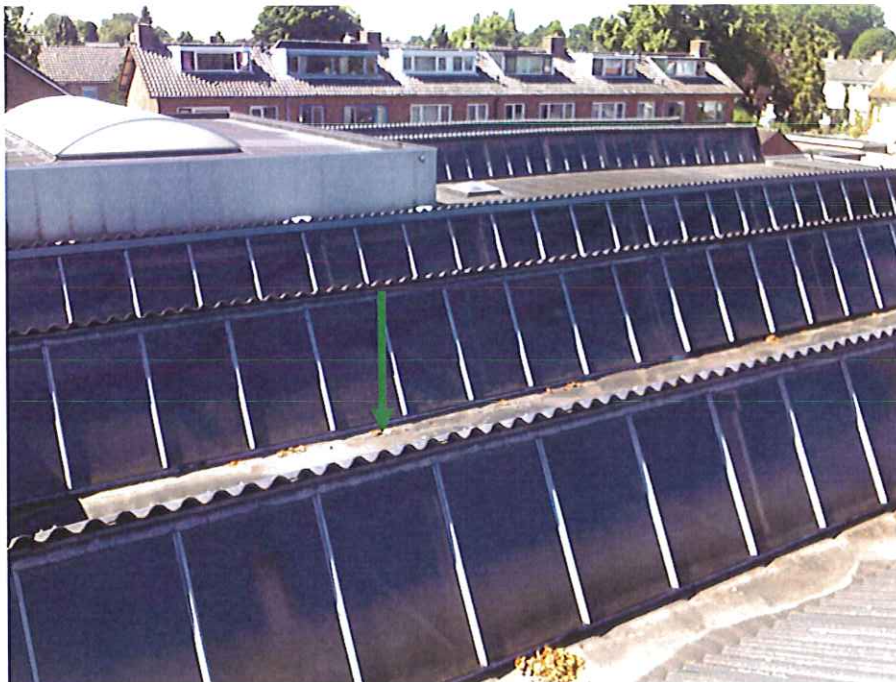
*Foto 11: Overzichtsfoto asbestvrije golfplaten (fabriek)*

*Foto 12: Overzichtsfoto asbestvrije golfplaten (fabriek)*
