### **Nader bodemonderzoek**

**Oudwijkerdwardsstraat 74  
te Utrecht**

Projectcode: 11198GOU  
Datum: 22 september 2011  
Opdrachtgever: De heer O. de Goede / De Goede Holding

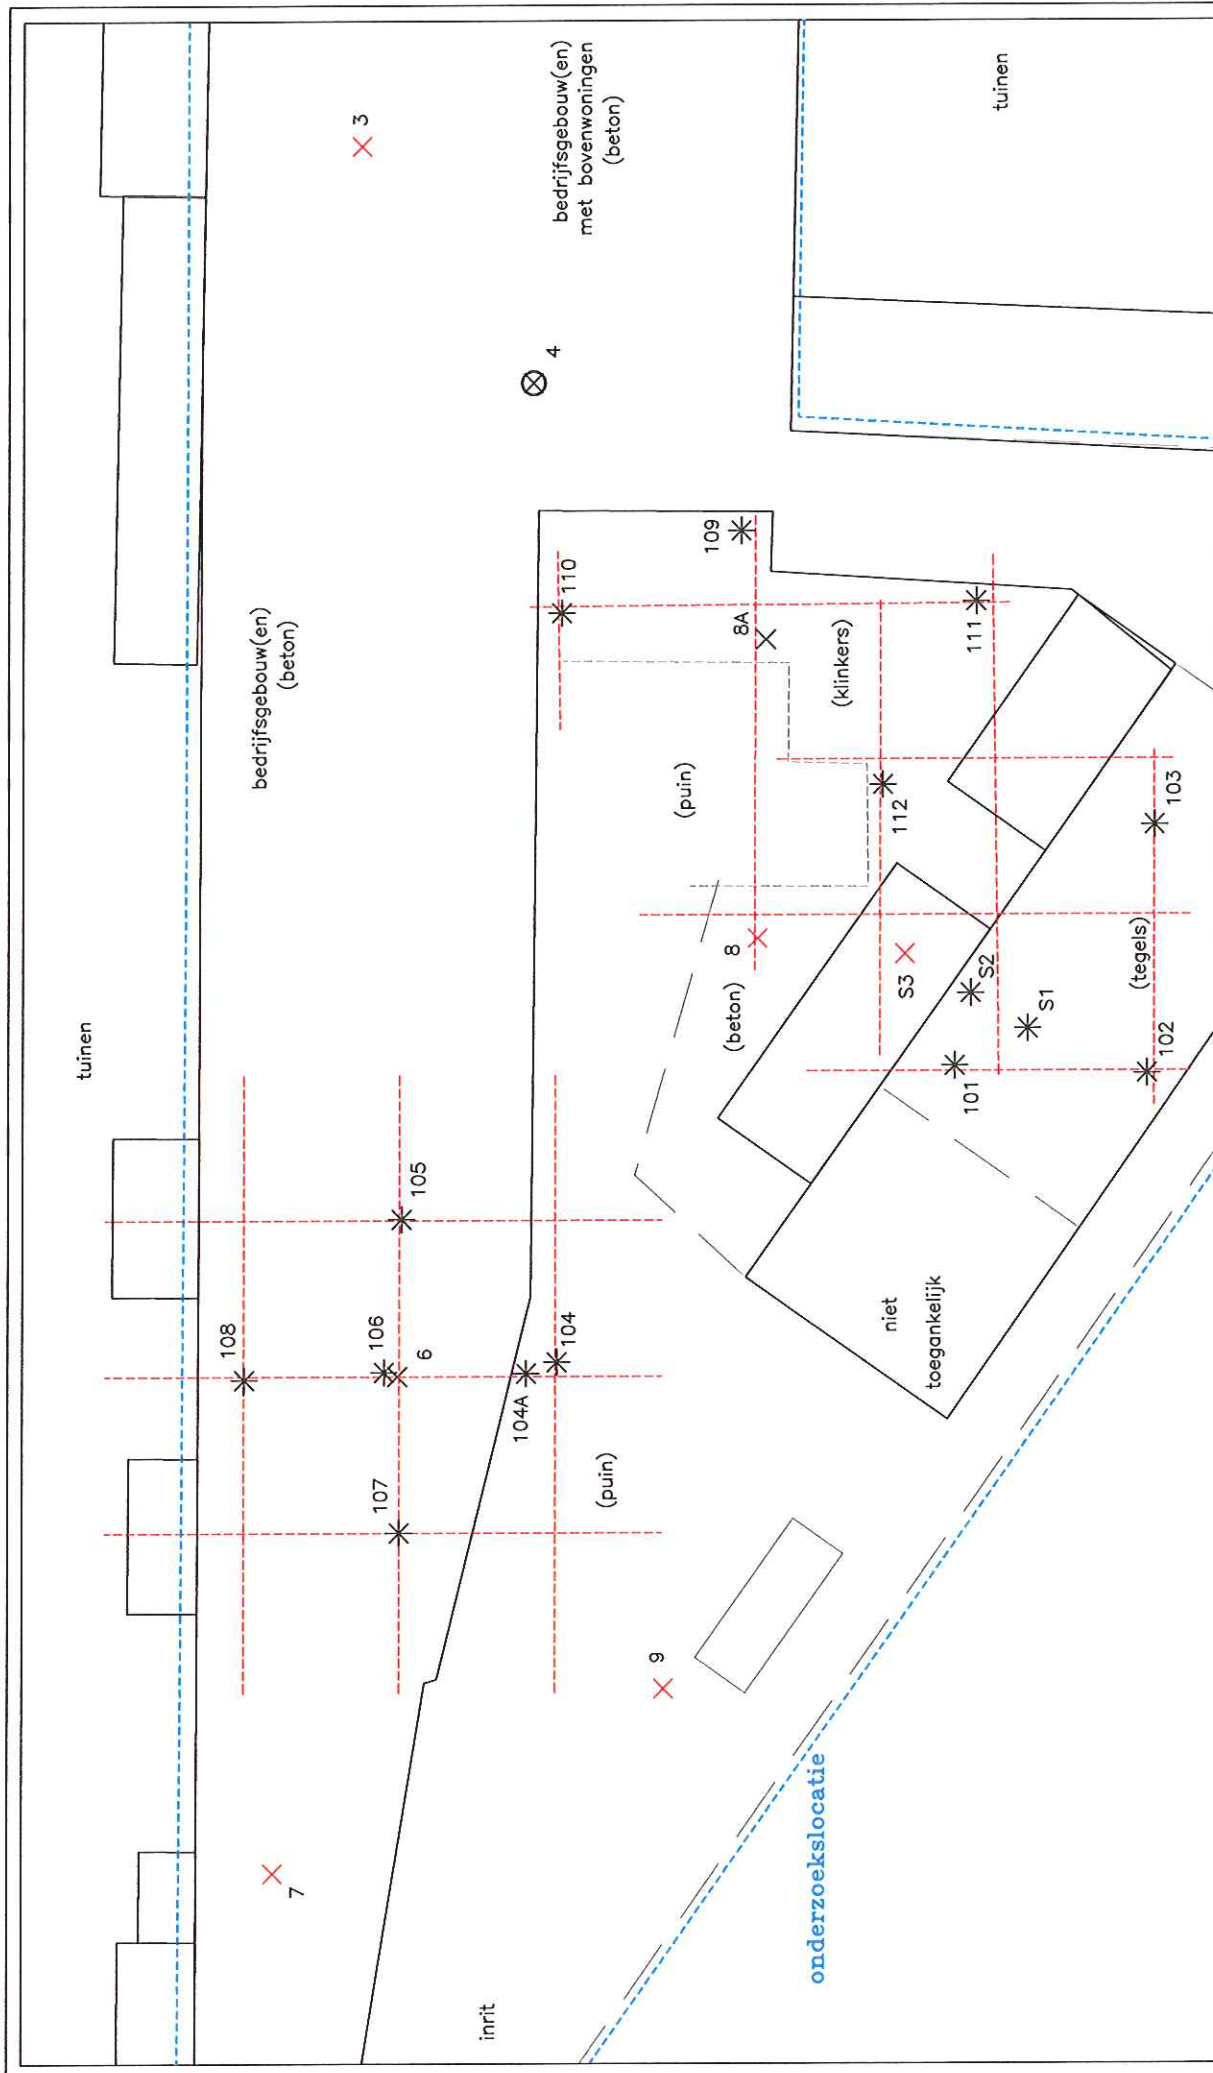
## Bijlage 2: Situatietekening (schaal 1 : 250)

Op 24 augustus 2011 zijn op de locatie dertien boringen verricht (boorpuntnummers 101 t/m 112 en 104A). Voor de situering van de boringen zie bijlage 2.

Op de locatie zijn rondom de eerder geplaatste boringen 6, 8A en S2 aanvullende boringen verricht ter analyse van de grond op lood, zink en PAK.

De boringen 101 t/m 103, 104A en 105 t/m 112 zijn geplaatst tot circa 2,0 m-mv. Boring 104 is gestaakt op 0,7 m-mv.

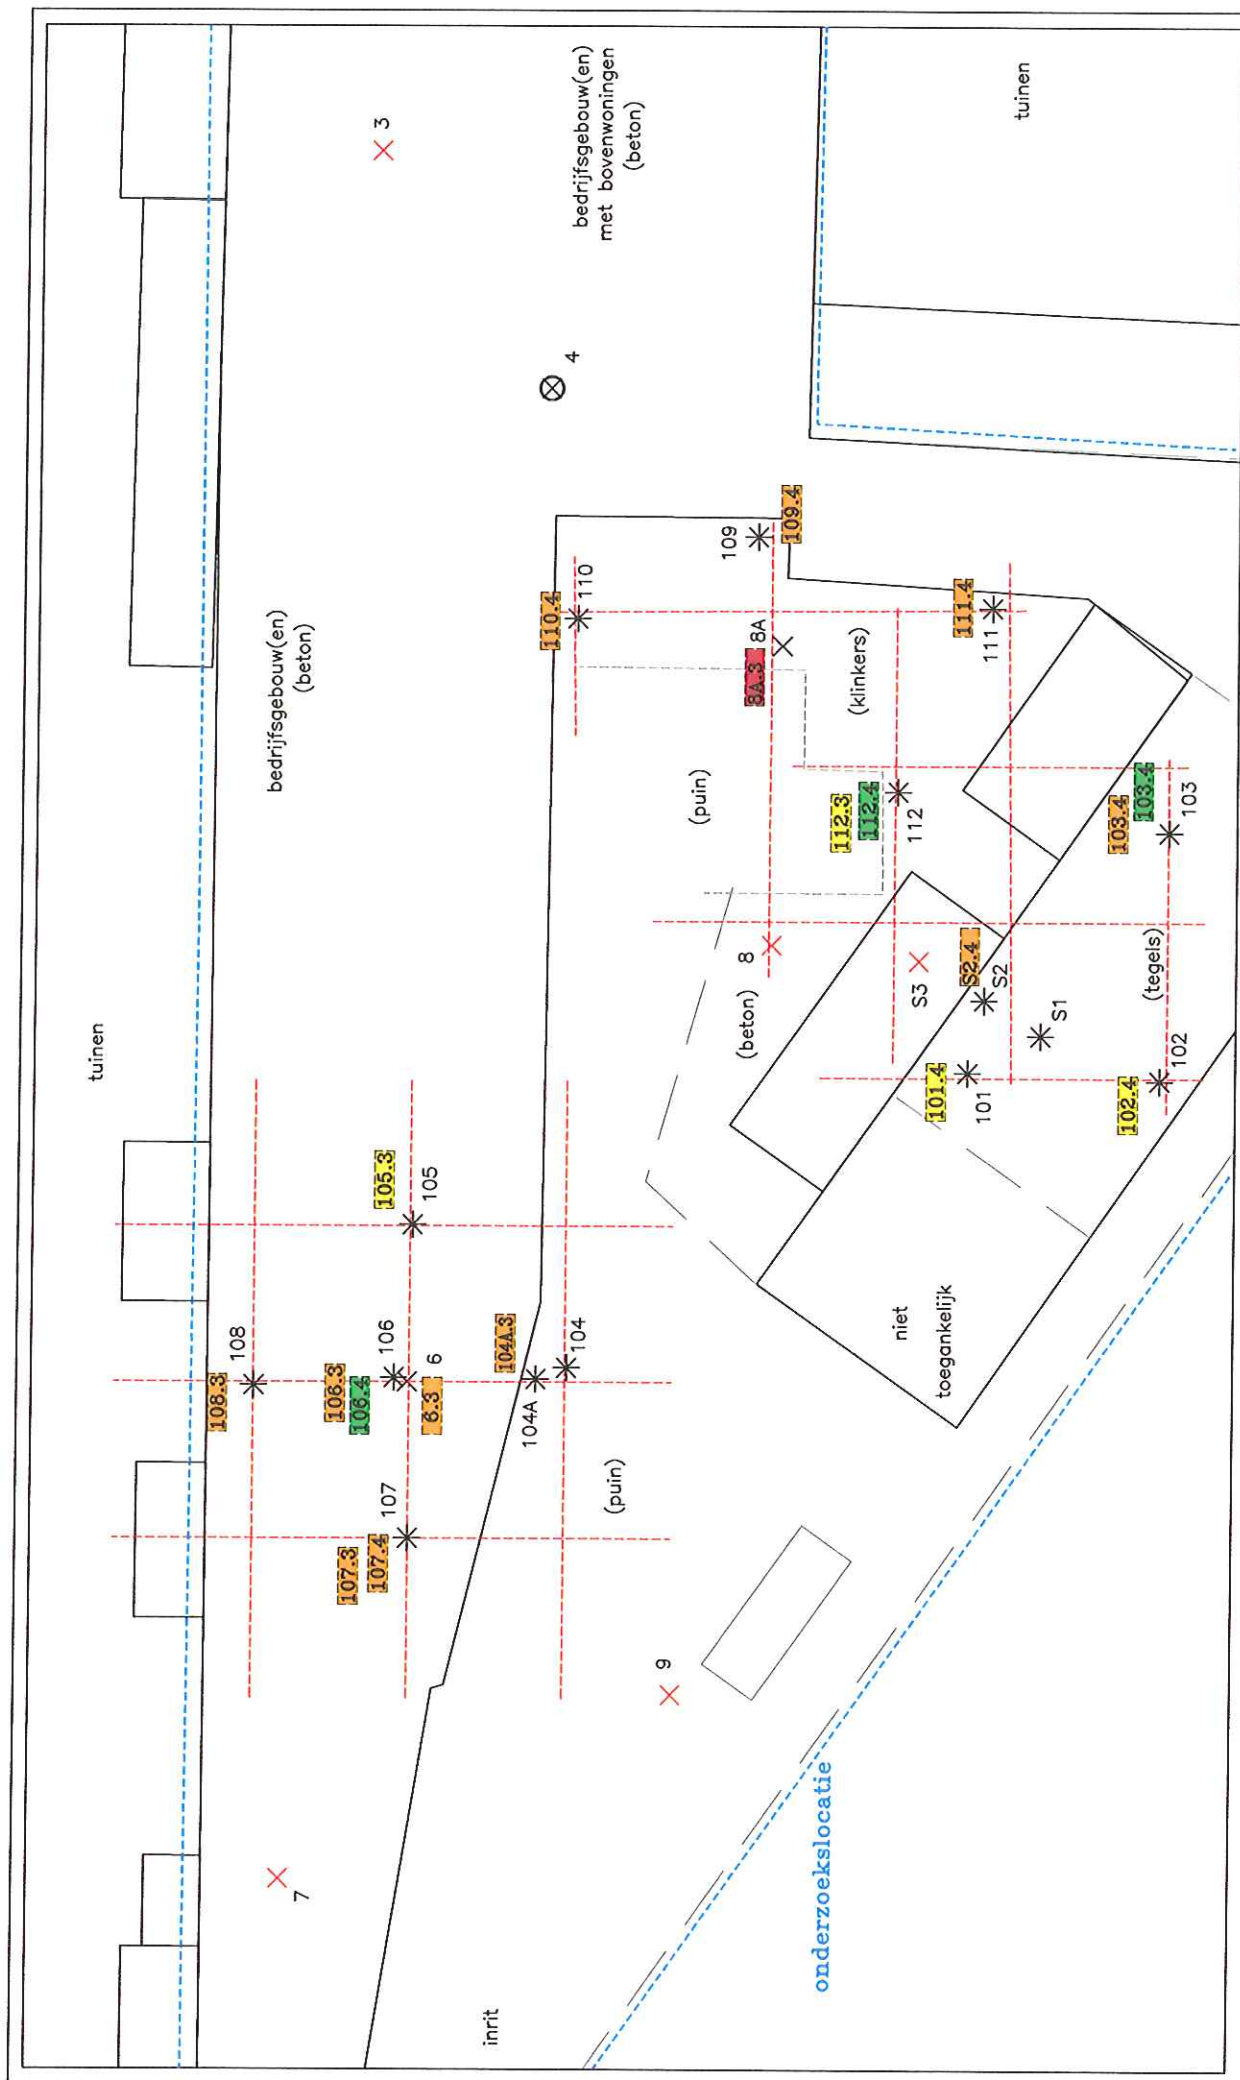
| <p>situatietekening: NO-Zink</p> | | <p>datum: 19 september 2011</p> | |

- \* Grondmonster 109.4 is sterk verontreinigd met lood en PAK en matig verontreinigd met zink;
- \* Grondmonsters 110.4 en 111.4 zijn sterk verontreinigd met lood, matig verontreinigd met zink en licht verontreinigd met PAK;
- \* Grondmonster 112.3 is sterk verontreinigd met lood en licht verontreinigd met zink en PAK;
- \* Grondmonster 112.4 is licht verontreinigd met lood en niet verontreinigd met zink en PAK;

- \* Grondmonsters 106.3 en 107.4 zijn sterk verontreinigd met lood, matig verontreinigd met zink en licht verontreinigd met PAK;
- \* Grondmonster 107.3 is matig verontreinigd met lood, zink en PAK;
- \* Grondmonsters 104A.3 en 108.3 zijn matig verontreinigd met lood en zink en licht verontreinigd met PAK;
- \* Grondmonster 105.3 is matig verontreinigd met lood en licht verontreinigd met zink en PAK;
- \* Grondmonster 106.4 is licht verontreinigd met lood en niet verontreinigd met zink en PAK;

- \* Grondmonster 103.4 is matig verontreinigd met lood en zink en licht verontreinigd met PAK;
- \* Grondmonster 102.4 is matig verontreinigd met lood en licht verontreinigd met zink en PAK;
- \* Grondmonster 101.4 is licht verontreinigd met lood, zink en PAK;
- \* Grondmonster 103.5 is licht verontreinigd met lood en niet verontreinigd met zink en PAK.

Ten behoeve van de geplande ontwikkelingen dienen sanerende maatregelen getroffen te worden. Hiervoor dient een plan van aanpak/saneringsplan te worden opgesteld. Dit plan dient voorafgaande aan de uitvoering goedgekeurd te worden door het bevoegde gezag.

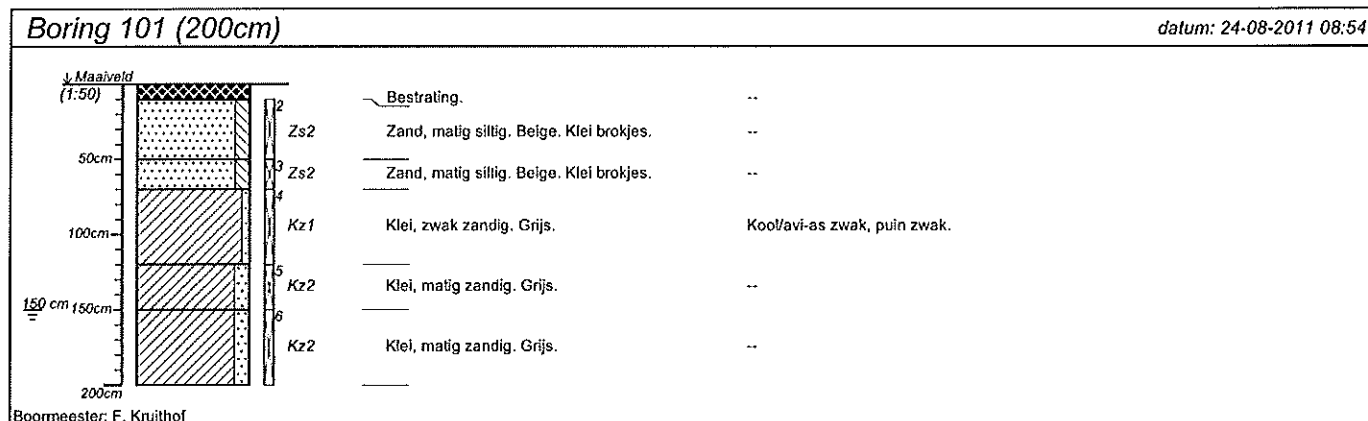
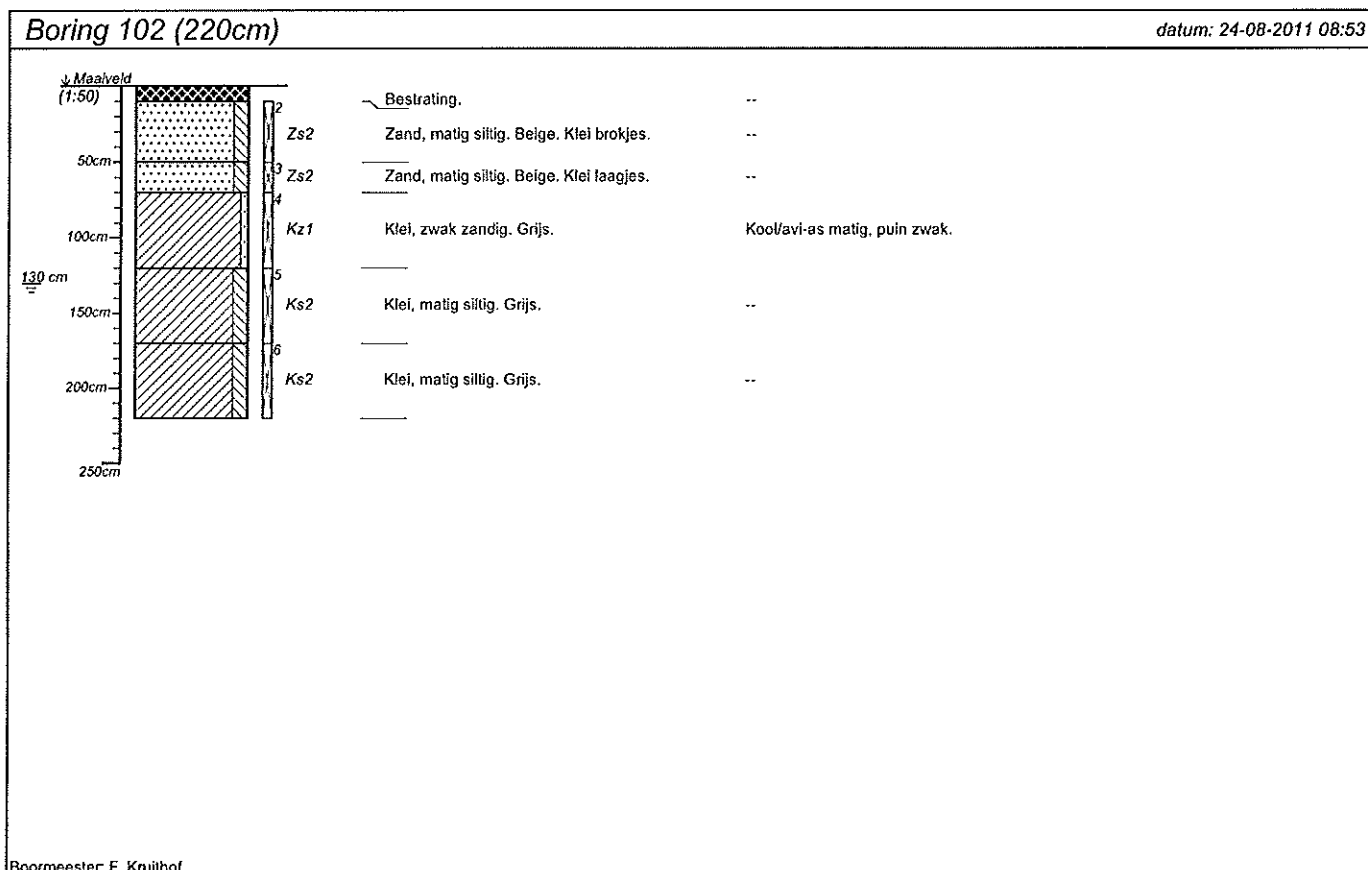
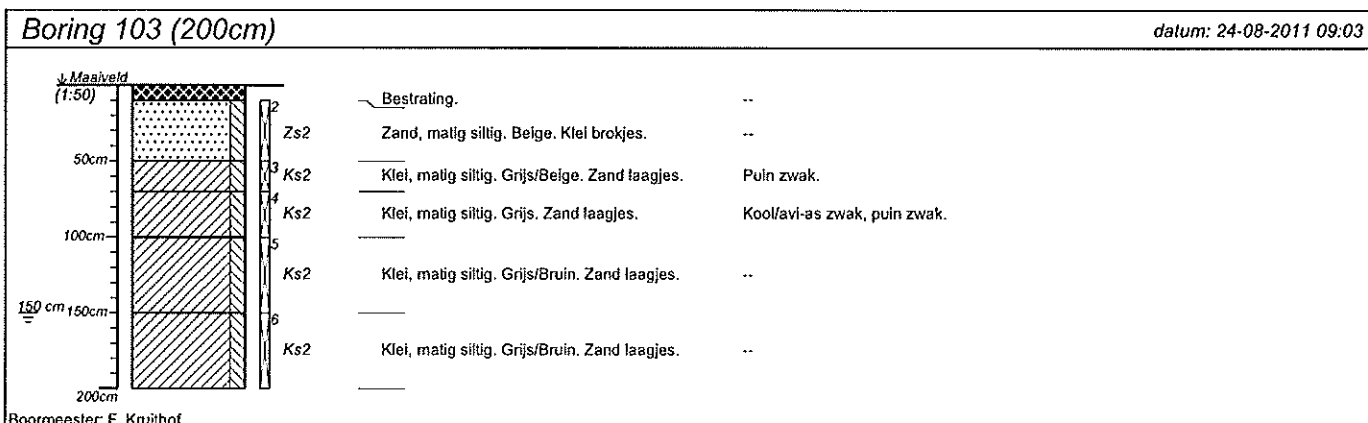
### **Bijlage 3: Grafische boorprofielen**

De bodem op de locatie bestaat onder de aanwezige verhardingen (beton/bestrating) uit zand tot circa 0,5/0,7 m-mv. Daaronder bestaat de bodem uit klei en/of zand tot tenminste 2,7 m-mv.

Zintuiglijk zijn over het gehele terrein in de bovengrond licht tot sterke bijmengingen met koolas en/of puin aangetroffen. Verder zijn in de bodem geen bodemvreemde bijmengingen aangetroffen.

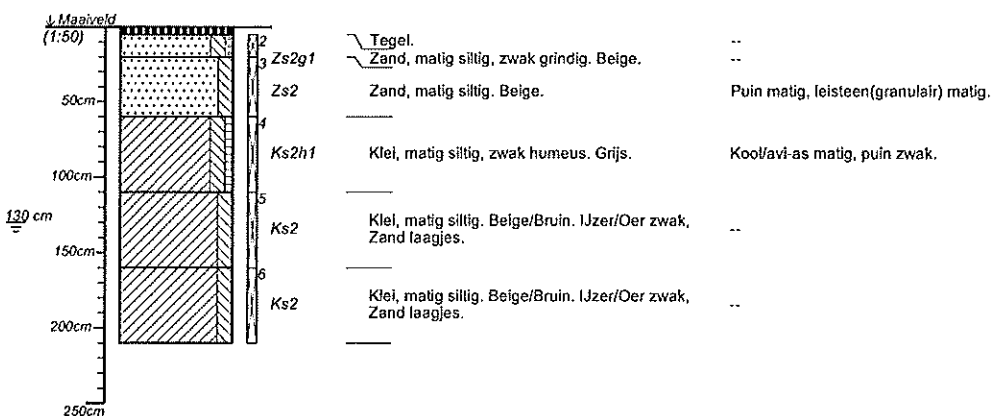
# Boring 110 (210cm)

| Boring | Traject (m-mv) | Samenstelling | Grond(meng)monstercode | Analysepakket <sup>(1)</sup> |
|---|---|---|---|---|
| 110.4 | 0,6 - 1,1 | klei, matig koolas-/zwak puinhoudend | 110.4 | lood, zink en PAK |

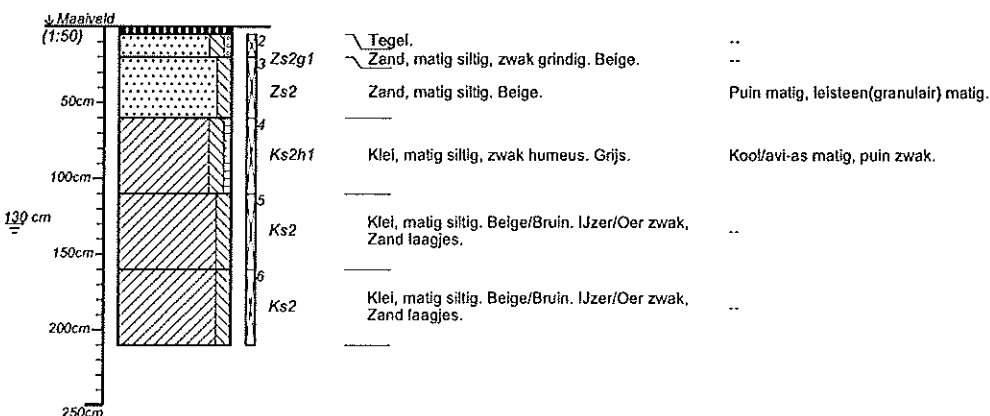
# Boring 111 (210cm)

| Boring | Traject (m-mv) | Samenstelling | Grond(meng)monstercode | Analysepakket <sup>(1)</sup> |
|---|---|---|---|---|
| 111.4 | 0,6 - 1,1 | klei, matig koolas-/zwak puinhoudend | 111.4 | lood, zink en PAK |
