Ontwikkeling Vleermuisverblijf Lindostraat, Utrecht

opdrachtgever: Sint Dominicus bv

26 augustus 2010
rapport nr. 10-126

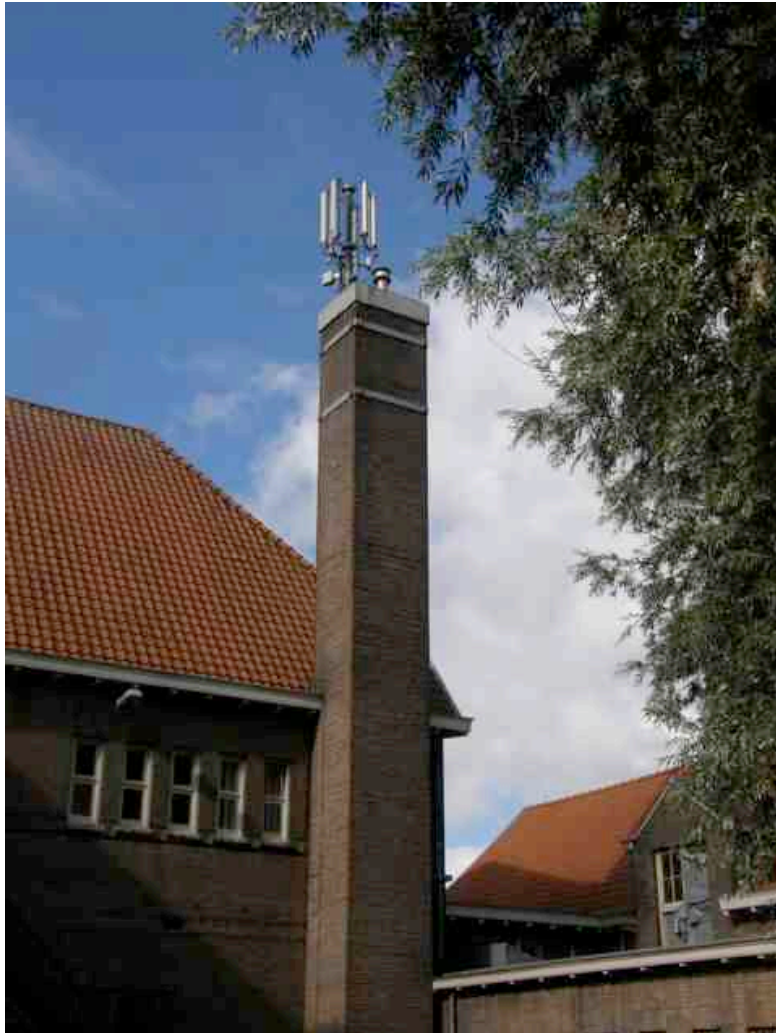
De schoorsteen is ongeveer 15 m hoog en is opgetrokken uit baksteen. De afmetingen van de schoorsteen bedragen ongeveer 2 bij 2 m. In de schoorsteen bevinden zich tenminste drie rookkanalen. De rookkanalen zijn vierkant: 35 bij 35 cm. Op dit moment zitten hier metalen buizen van de cv installatie in die ter zijner tijd verwijderd zullen worden. Bovenop de schoorsteen is een GSM en UMTS zendmast aanwezig (foto 1). Het dak van het voormalig schoolgebouw raakt de schoorsteen ter hoogte van de dakgoot. Hieronder is echter een 2,5 cm brede ruimte aanwezig tussen de schoorsteen en het voormalig schoolgebouw (foto 3).

Foto 1. Schoorsteen op de Lindostraat nr. 4.

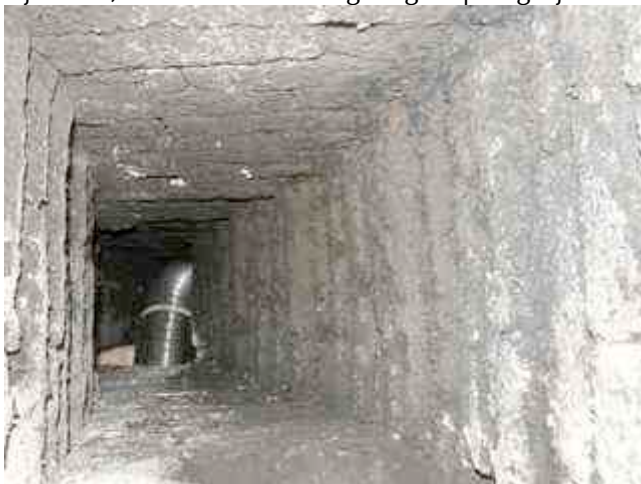
Er is een CV installatie waarvan de rook/verbrandingsgassen via de schoorsteen het gebouw verlaten. Bij koud weer is de installatie in gebruik en komt dus rook met koolstofmonoxide door de kanalen.

Daarnaast steken vanuit de CV installatie grote metalen buizen in de rookkanalen (foto 2). Behalve dat deze metalen buizen het volume van de rookkanalen beperken zijn ze voor vleermuizen te glad om overheen te kruipen en geven ze warmte of koude te goed door.

Het klimaat in de schoorsteen is voor vleermuizen op dit moment niet geschikt omdat het stevig tocht door de rookkanalen. Vleermuizen koelen teveel af in de zomer en zullen tijdens de winterslaap teveel uitdrogen door deze tocht.

De doelsoort (gewone dwergvleermuis) hangt zelden vrij, maar kruipt in de regel weg in smalle ruimtes (spleten van 1 cm breedte). De rookkanalen van de schoorsteen (35 bij 35 cm) bieden nu te weinig wegkruipmogelijkheden.

Foto 2. Binnenzijde rookkanaal in de schoorsteen.

De appartementen die ontwikkeld gaan worden in het voormalig schoolgebouw krijgen ieder hun eigen centrale verwarming. Het verwijderen van de CV installatie in de schoorsteen maakt daarom al deel uit van het huidige plan. Behalve de rook in de schoorsteen is voor vleermuizen nog van belang om de grote metalen buizen in de rookkanalen zoveel als redelijkerwijs mogelijk is te verwijderen.

Om de tocht door de rookkanalen te verminderen dienen de openingen aan de onderkant (kant van de CV installatie) dicht gemaakt te worden.

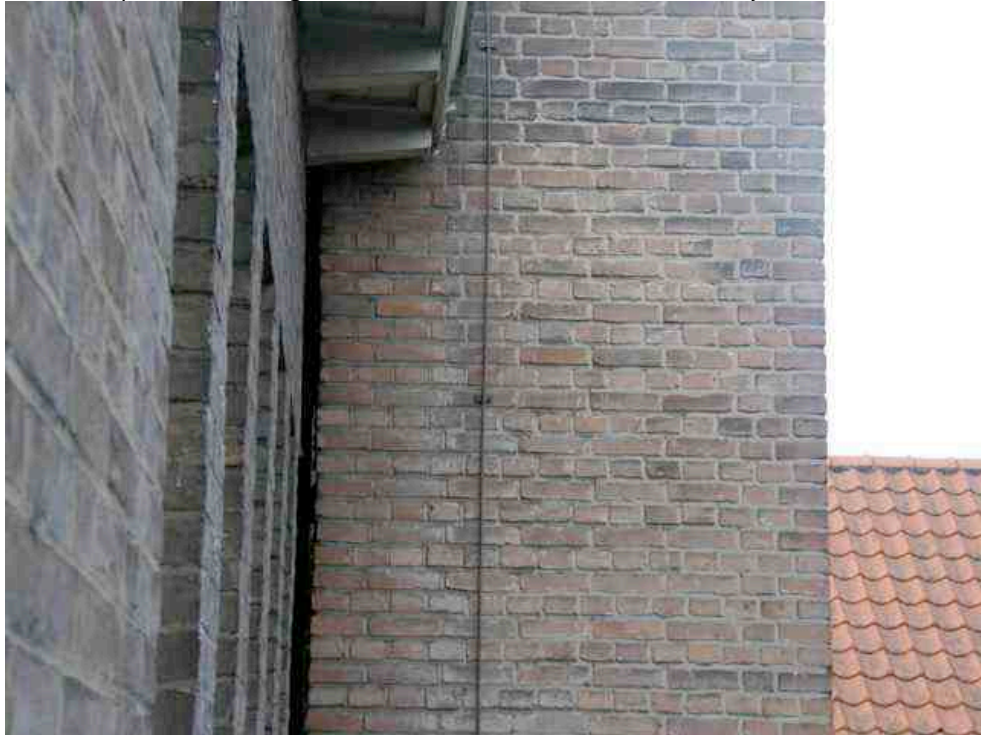
Omdat de ruimte aan beide zijden van de schoorsteen open is, is er sprake van veel tocht en vrij veel licht. Vleermuizen koelen teveel af in de zomer en zullen tijdens de winterslaap teveel uitdrogen door deze tocht. Vleermuizen vermijden lichte ruimtes.

foto 3. Spleet tussen schoorsteen en voormalig schoolgebouw.

Aan beide zijden dient de ruimte tussen de schoorsteen en het voormalig schoolgebouw op kleine openingen (1 bij 5 cm) na, dichtgemaakt worden. De ruimte is dan donkerder en heeft minder tocht. Waarschijnlijk is het voor de functionaliteit van de bliksemafleider van belang deze vrij te houden.
