Omgevingsaspectenstudie  
Woonzorgcentrum Transwijk te Utrecht

projectnaam Woonzorgcentrum Transwijk Utrecht  
projectnummer 06.0752  
kenmerk R-EBO/22

status definitief  
versie 04

datum 18 mei 2009

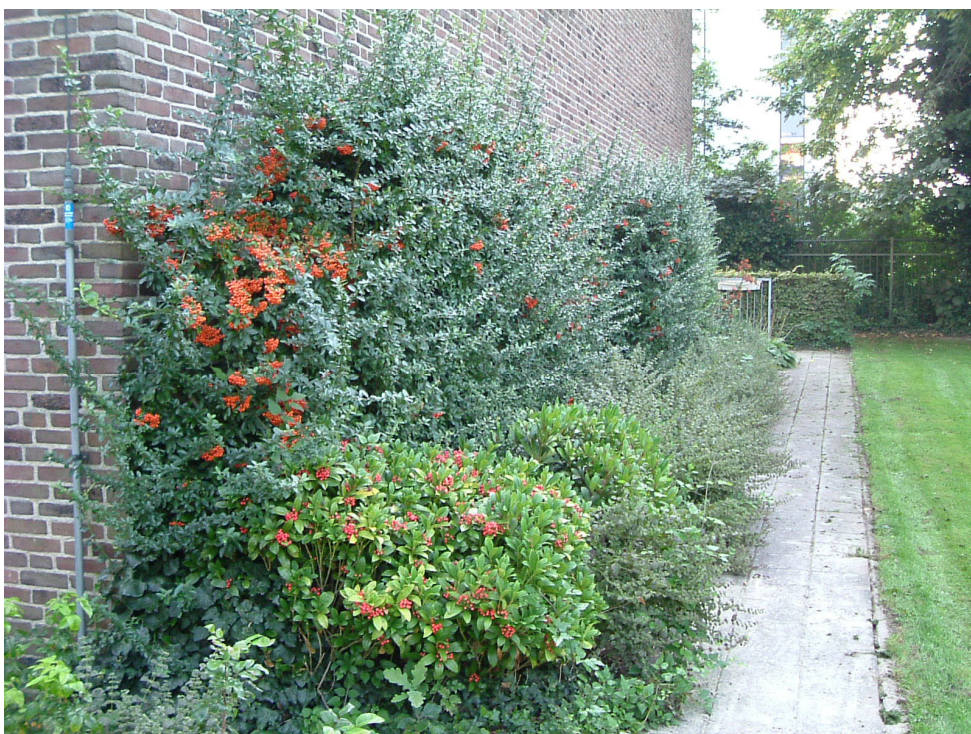
Foto 13: De dichte struiken langs het gebouw vormen een geschikte broedgelegenheid voor diverse vogelsoorten.

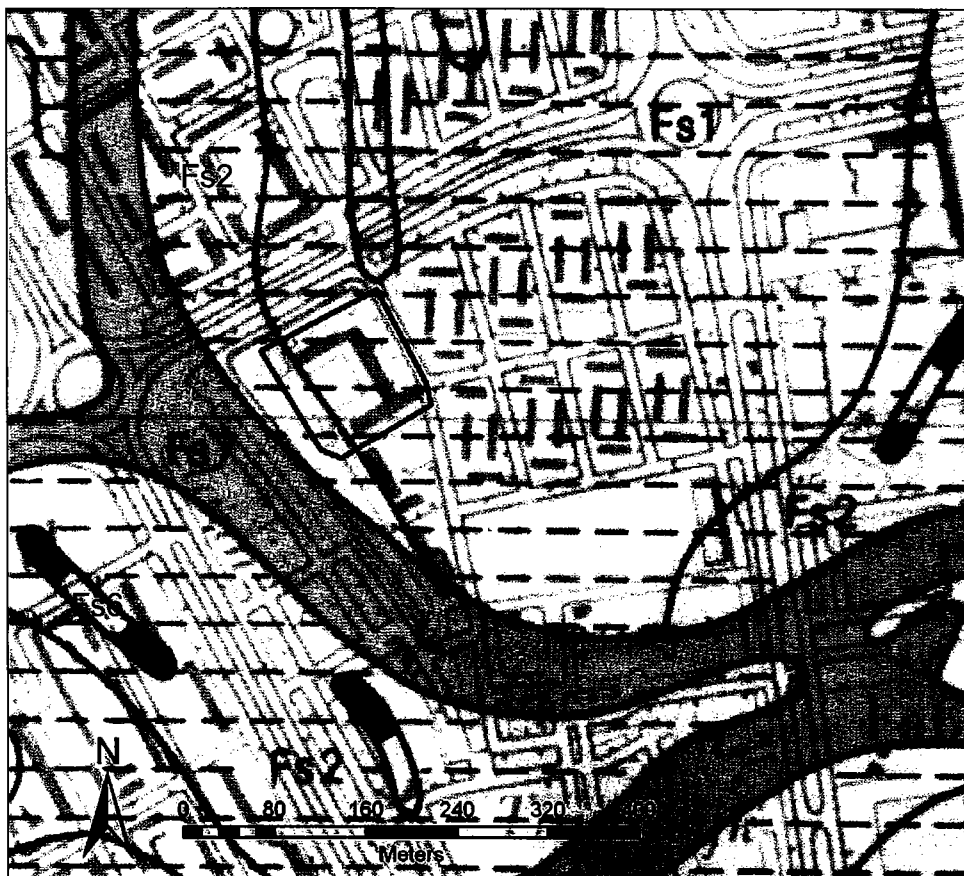
Op de geologische kaart (RGD 1982) zijn voor het plangebied geulafzettingen bedekt door komafzettingen en eventueel kom- op oeverafzettingen (D0k) aangegeven. Op de geomorfogenetische kaart van Zuid-Utrecht (Berendsen 1982) zijn voor het plangebied oeverwallen en kronkelwaarden aangegeven (Fs1 & Fs2), zie figuur 3.1. Bij deze eenheden komt beddingzand binnen 175 à 200 cm beneden maaiveld voor. Ten westen van het plangebied is een dichtgeslibde restgeul aangegeven (Fs7). Op de stroomgordelkaart is aangegeven dat het plangebied zich op de Houten stroomgordel bevindt (74). Deze stroomgordel was actief van 3795 tot 2560 jaar BP<sup>1</sup> (Bronstijd tot en met IJzertijd). Op de bodemkaart (Stiboka 1970) is het plangebied vanwege de ligging binnen de bebouwde kom niet gekarteerd. Op basis van de rivierafzettingen kan verwacht worden dat van nature ter plaatse poldervaaggronden of ooivaaggronden aanwezig zijn met een dunne humeuze bovengrond van circa 30 cm dikte.

**Figuur 3.1:** Uitsnede van de geomorfogenetische kaart 1:25.000 (Berendsen 1982). Het plangebied is aangegeven met het rode kader. Fs1 & Fs2: oeverwallen en kronkelwaarden, Fs7: rivierbeddingen (dichtgeslibde restgeulen), Fs6: kronkelwaardgeulen dichtgeslibd en/of verland

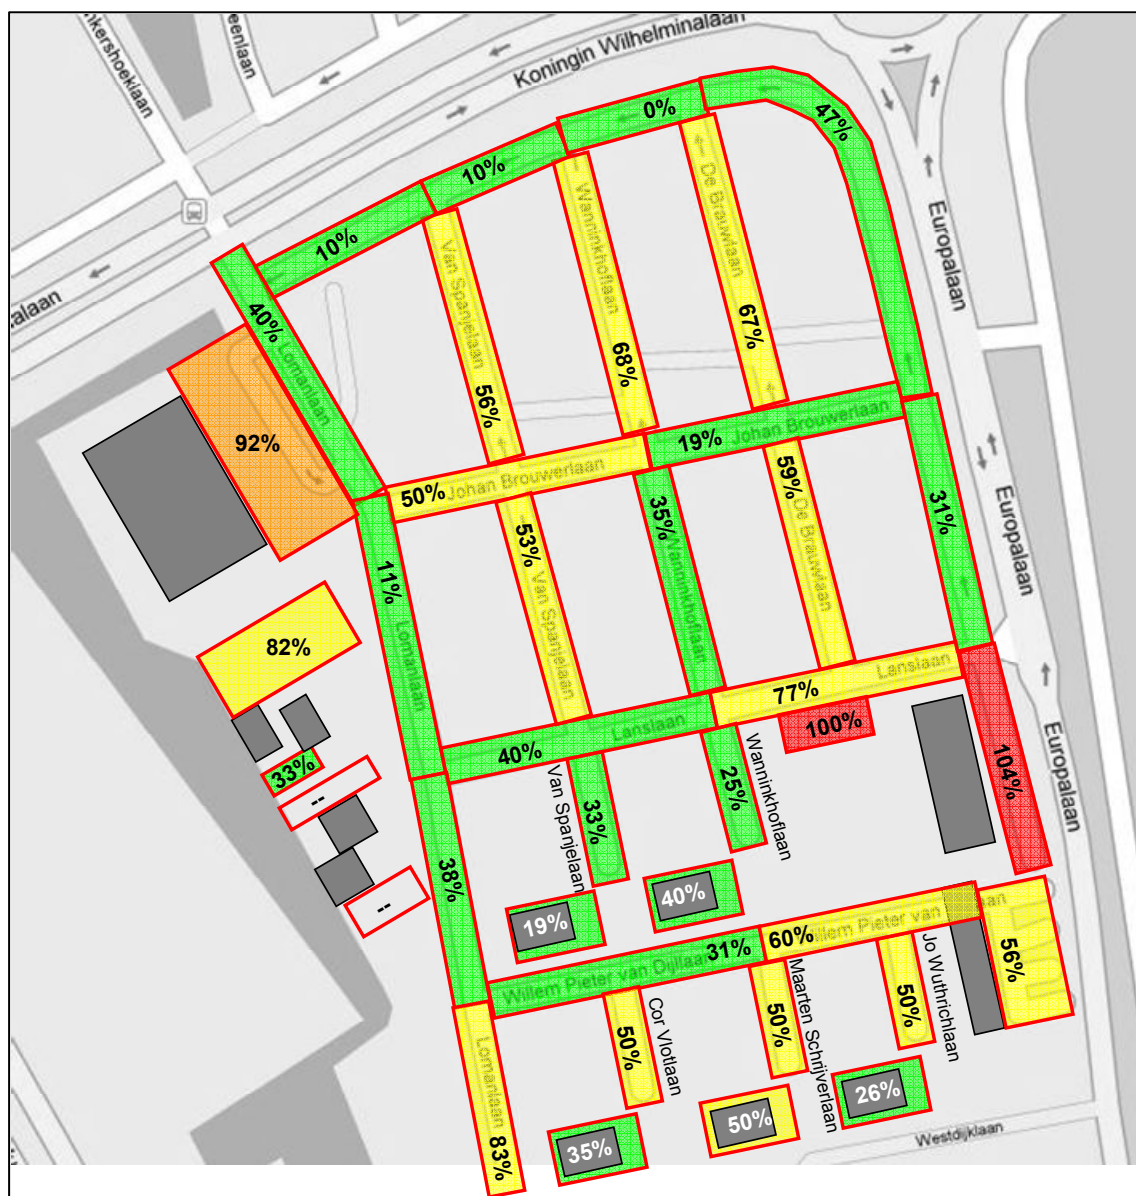
oranje: bezettingsgraad 85 – 100%: hoge parkeerdruk

rood: bezettingsgraad > 100%: overbelast

**Figuur 2.2:** Bezettingsgraden parkeeronderzoek 6 september 2007, ochtend

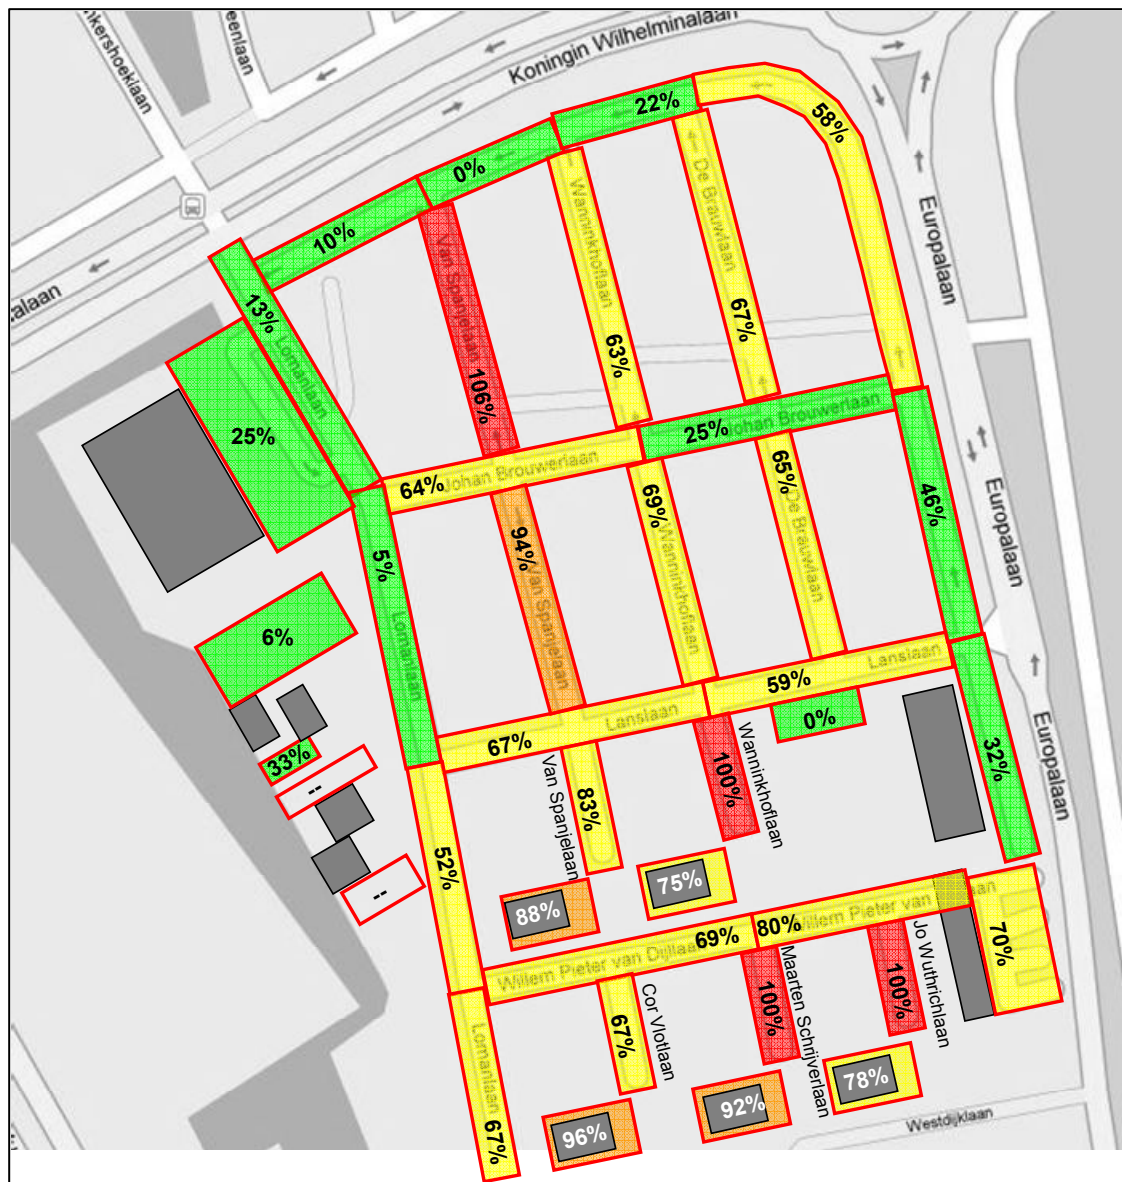
**Figuur 2.3:** Bezettingsgraden parkeeronderzoek 6 september 2007, nacht

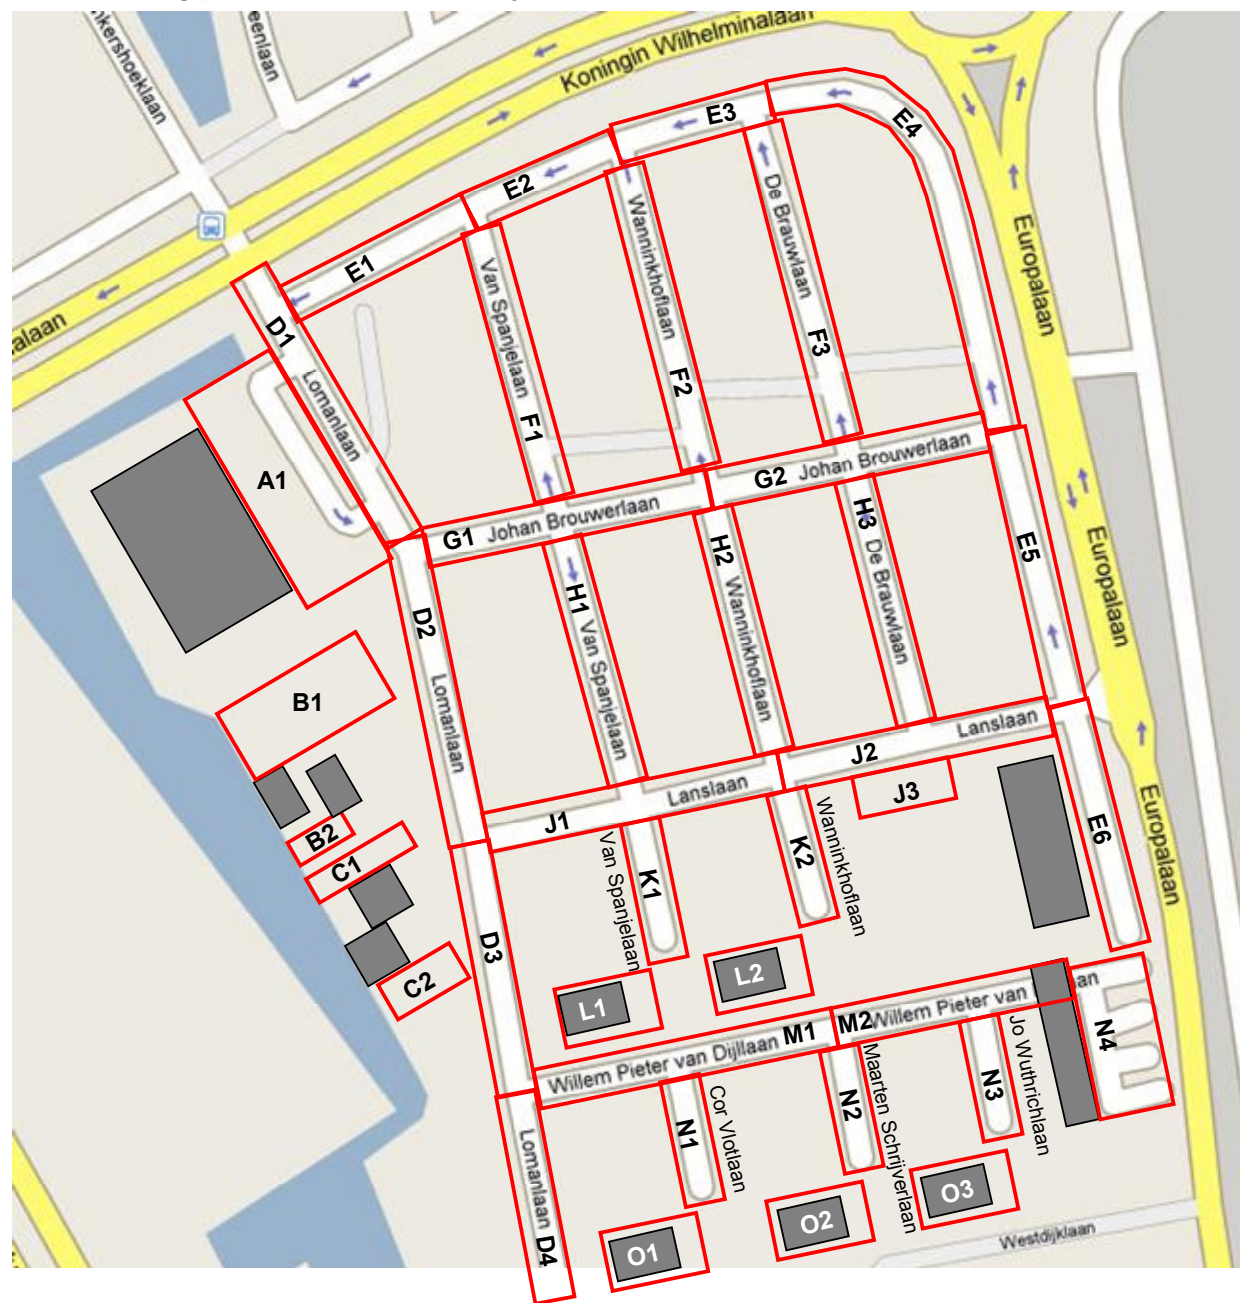
Sectie-indeling parkeeronderzoek Transwijk 6 september 2007

In de navolgende pagina's zijn de gedetailleerde resultaten van het parkeeronderzoek opgenomen. De resultaten zijn weergegeven per sectie; voor de locatie van de secties, zie onderstaande kaart.
