**Verkennd bodemonderzoek  
Verlengde Hooggravenseweg 19 te  
Utrecht**

**27 juni 2012**

| <b>Projectnummer</b> | 1209389 |

Kenmerk R001-1209389MBQ-agv-V01-NL

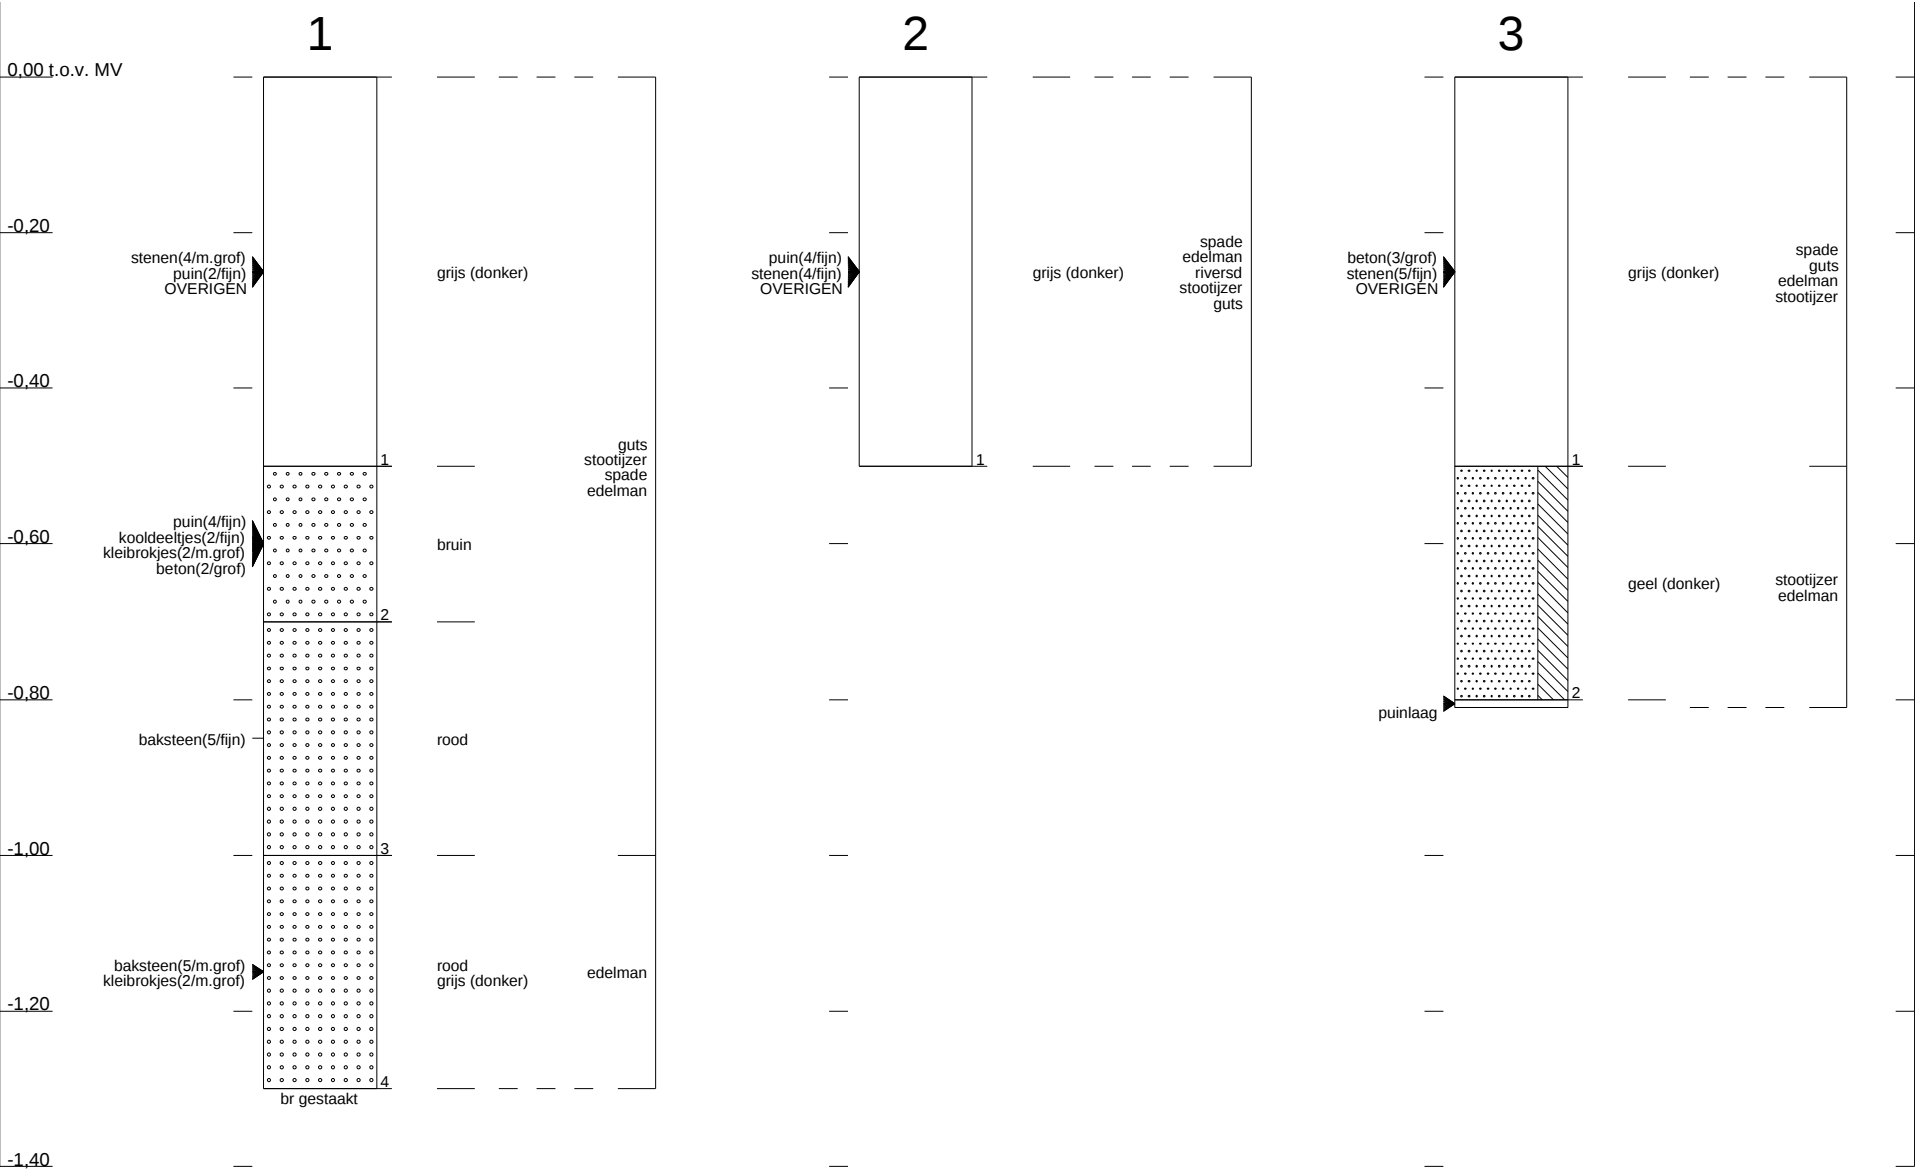
Boorprofielen

Tijdens de veldwerkzaamheden zijn alle boringen gestaakt vanwege bakstenen (grof) in de ondergrond. Het is aannemelijk dat de bakstenen afkomstig zijn van de voormalige steenfabriek op het naast gelegen terrein. De dikte van de puinlaag op maaiveld is circa een 0,5 meter dik. Onder de puinlaag is ter hoogte van boring 1 zand aanwezig met bijmengingen van puin, kooldeeltjes en beton. Ter hoogte van boring 3 is onder de puinlaag zintuiglijk schoon zand aanwezig. Voor details wordt verwezen naar de in bijlage 3 bijgevoegde boorprofielen.

Profielen conform NEN 5104

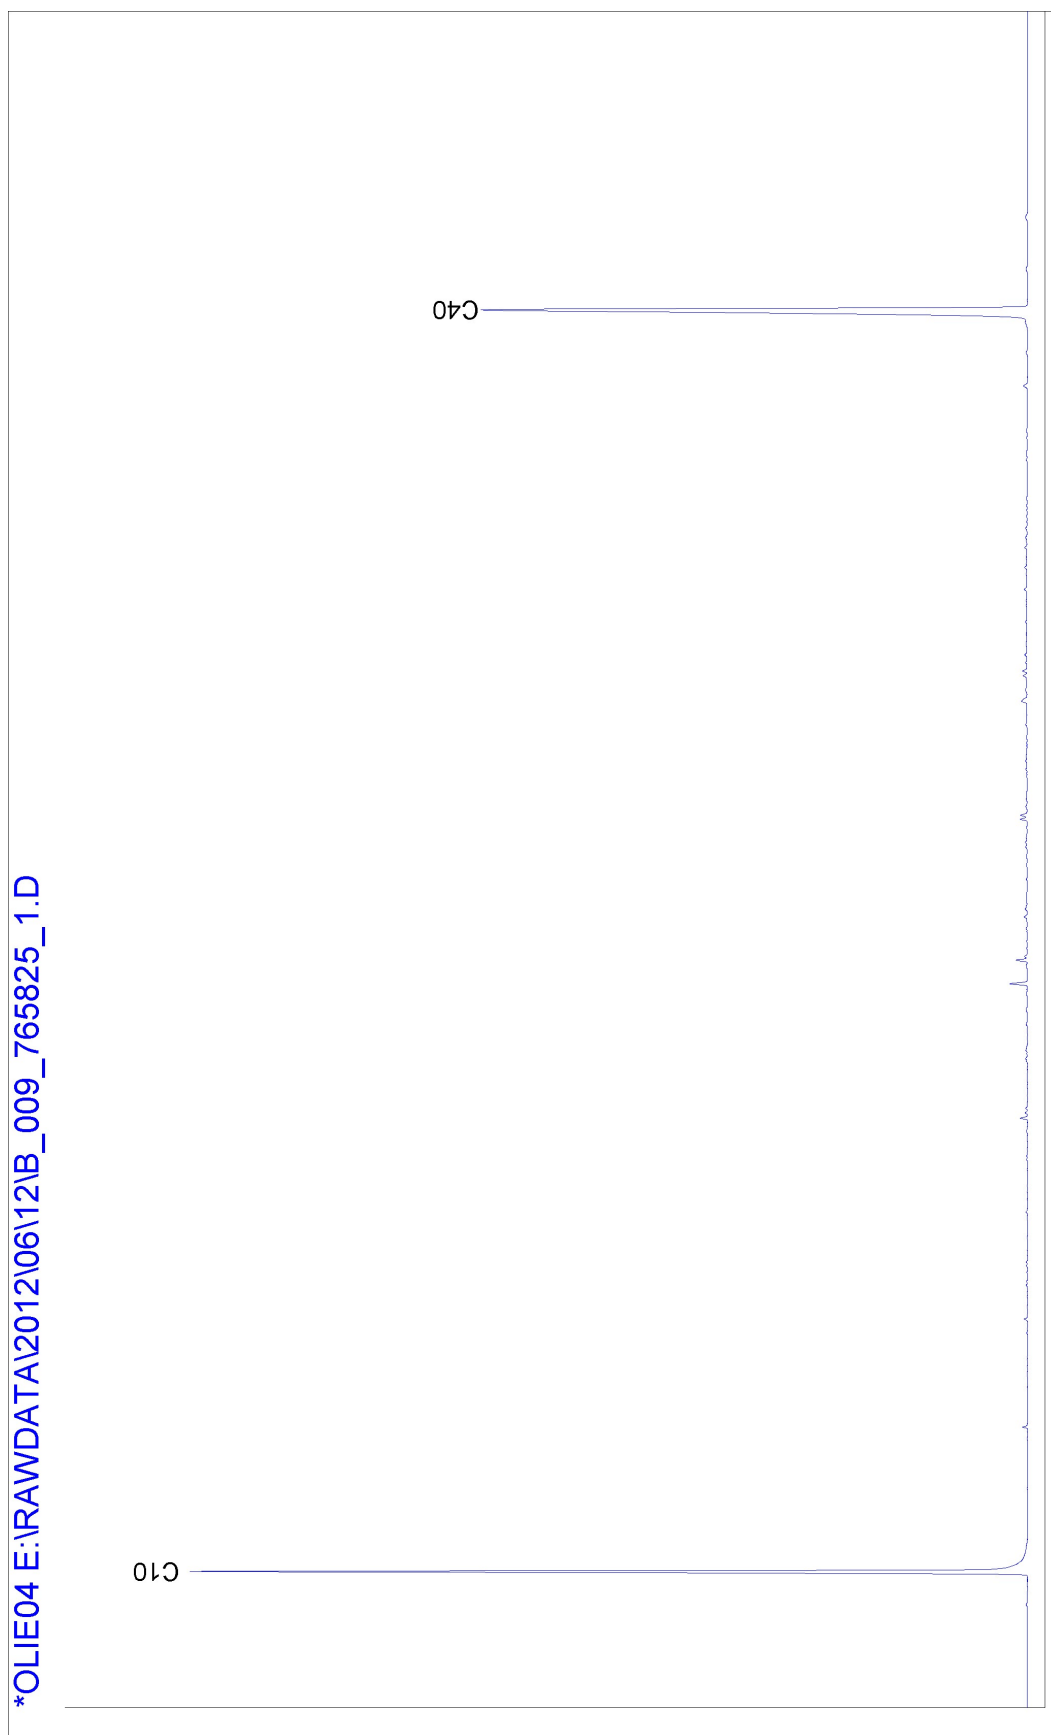
**Monsteromschrijving: M 2**

Chromatogram for Order No. 313390, Analysis No. 765826, created at 13.06.2012 13:20:15
