**VERKENNEND BODEMONDERZOEK  
BALKON ZUID  
DRAGONDERWEG 15 - 23  
VEENENDAAL**

Opdrachtgever : GemeenteVeenendaal  
Postbus 1100  
3900 BC Veenendaal

Rapport 11.69.702  
Datum 29 juni 2011

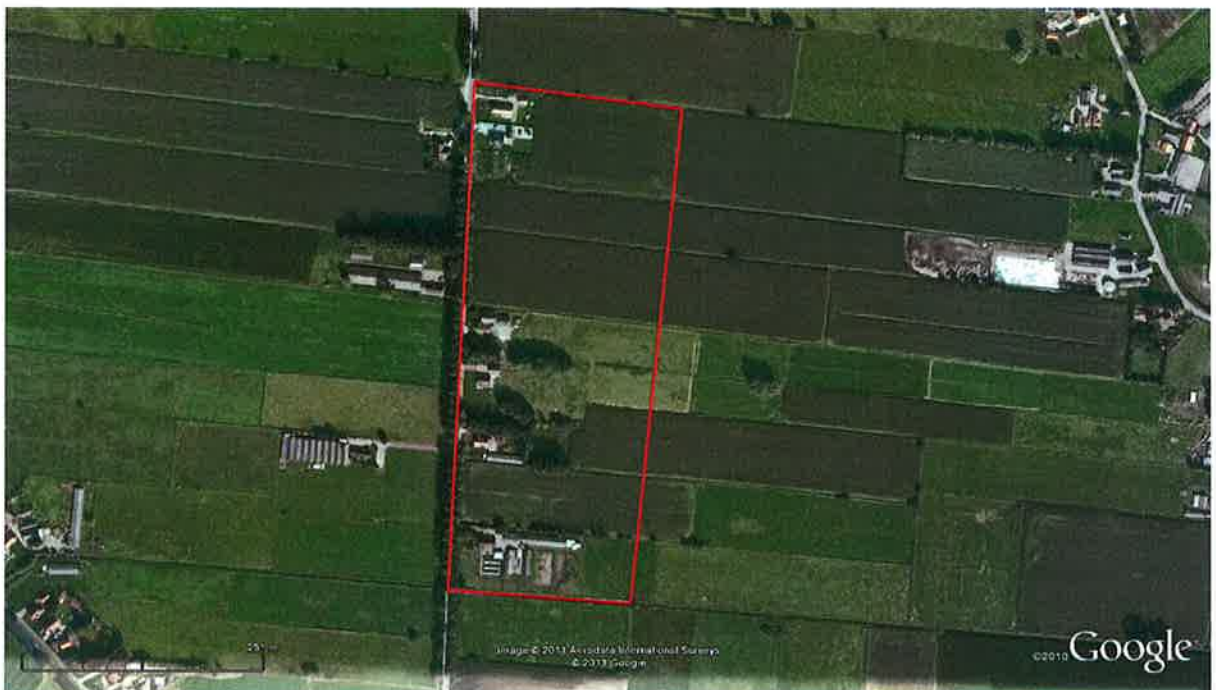
**BIJLAGE 1****LIGGING ONDERZOEKSLOCATIE**

In bijlage 1 zijn actuele luchtfoto's met de ligging van de onderzoekslocatie opgenomen. Bijlage 2 bevat een tekening van de onderzoekslocatie.
