Asbestinventarisatierapport

Onderzochte locatie : vrijstaande woning met carport en tuin
Adres : Bartholomeus van der Helststraat 15
Postcode/plaats : 3904 XT Veenendaal
Datum rapportage : 9 mei 2018
Rapportagenummer : 18.27605

Projectnummer 18.27605

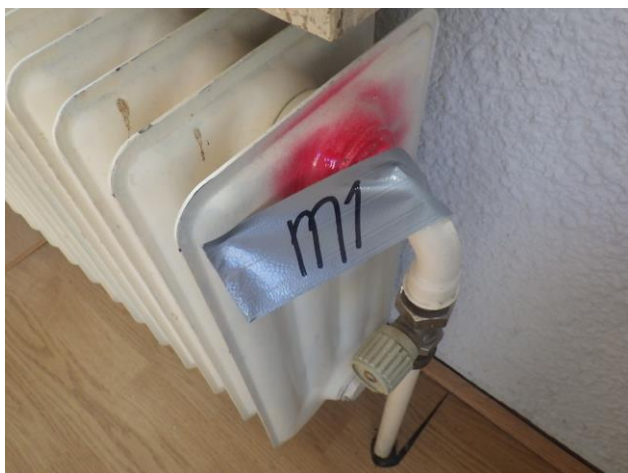
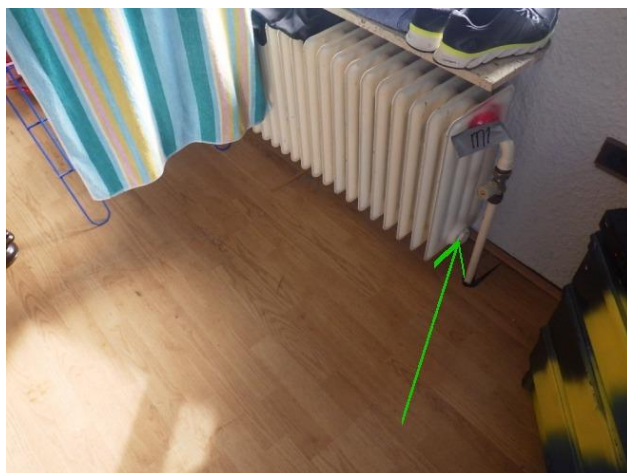
Bron 1	M1
Analyse resultaat	n.v.t. < 0,1%
Analysecertificaat	STL.99363
Hechtgebonden	n.v.t.
Materiaal	pakking
Locatie	twee ledenradiatoren woonkamer
Hoeveelheid	8 stuks
Bevestiging	geklemd
Verwerking	niet
Beschadiging	niet
Bereikbaarheid	goed
Risico klasse	n.v.t.
Saneringstype	n.v.t.
Conclusie	Asbestvrije pakking
Aanbevelingen	N.v.t.
Opmerkingen	N.v.t.

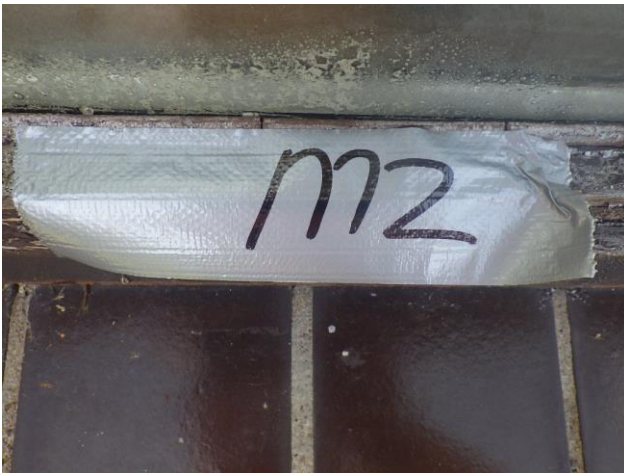
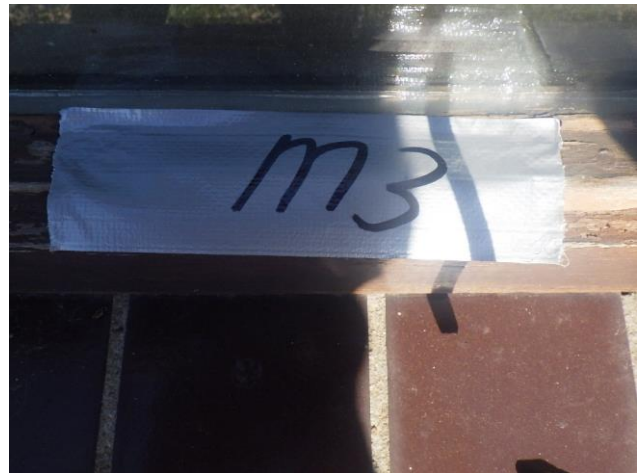
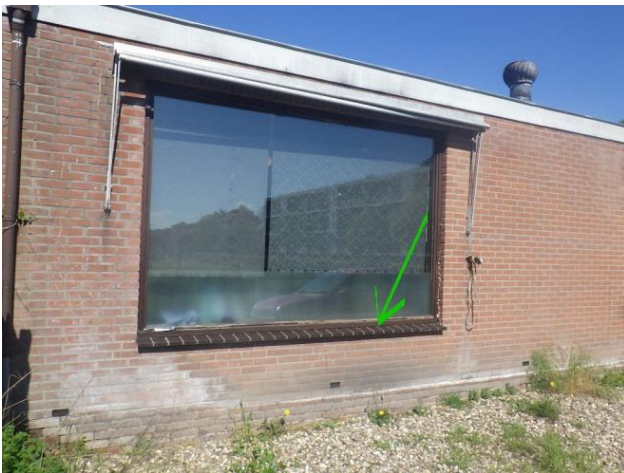
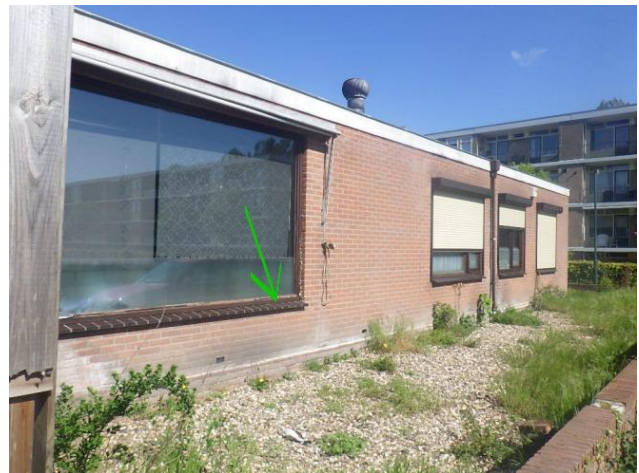
Bron 2	M2 + M3
Analyse resultaat	n.v.t. < 0,1%
Analysecertificaat	STL.99363
Hechtgebonden	n.v.t.
Materiaal	kit
Locatie	rondom glas in ramen voor, linkerzijgevel en achtergevel
Hoeveelheid	50 m ¹
Bevestiging	gekit
Verwerking	licht
Beschadiging	licht
Bereikbaarheid	goed
Risico klasse	n.v.t.
Saneringstype	n.v.t.
Conclusie	Asbestvrije kit
Aanbevelingen	N.v.t.
Opmerkingen	N.v.t.

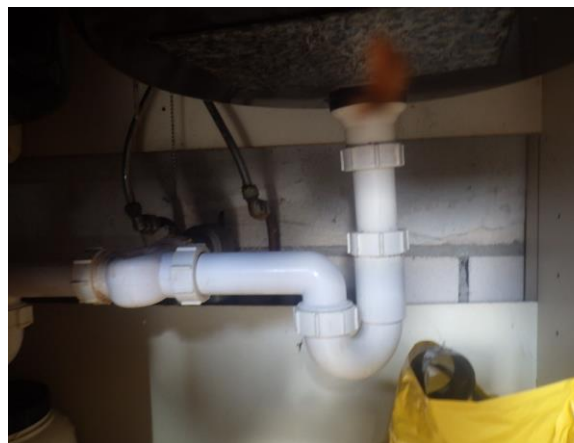
afvoer achter keukenblok

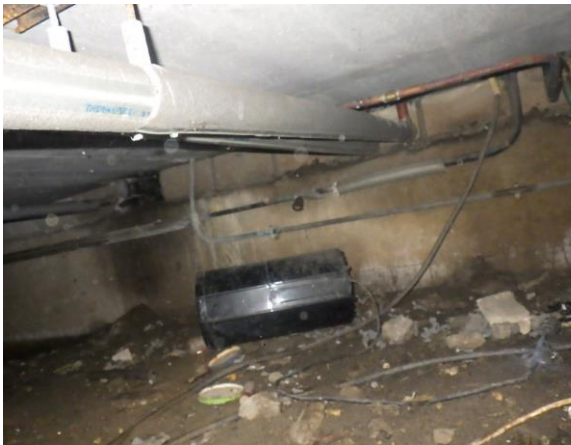
kruipruimte

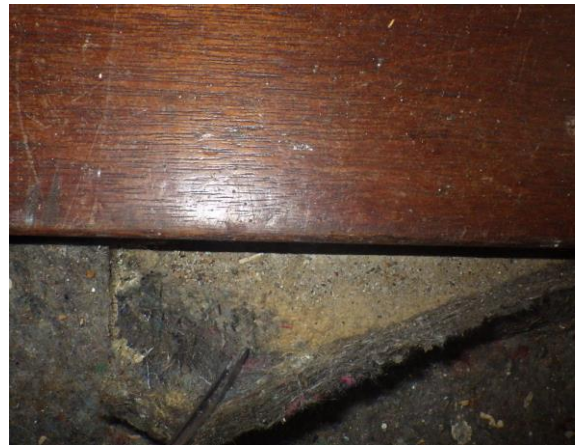
Materiaal/Merk	Locatie
lijm laag (geïnspecteerd in de hoeken van de ruimten)	slaapkamer 2

niet asbestverdachte lijm

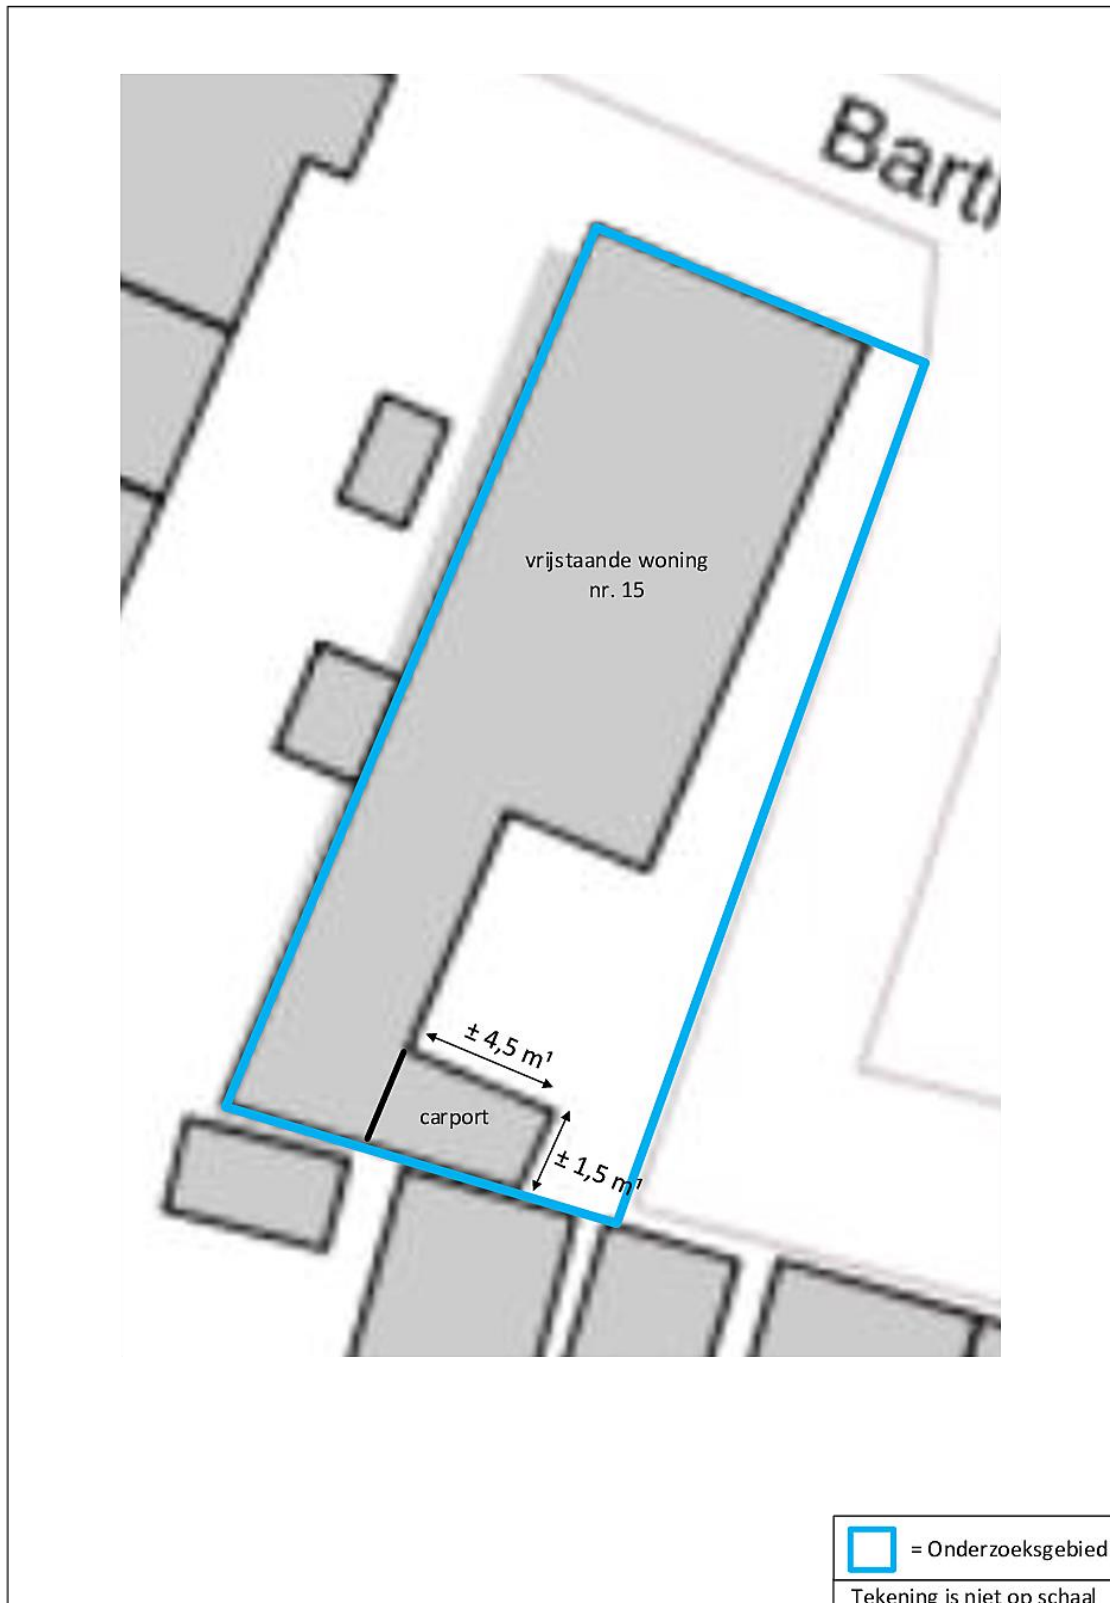
9.4 Plattegrond

- onderzoeksgebied wordt in de plattegrond(en) in bijlage 9.4 duidelijk gemarkeerd.
- de volgende ruimten zijn niet onderzocht: de cv ruimte, slaapkamer 1 en meterkastruimte. De reden hiervoor is dat deze ruimten niet toegankelijk zijn. (geen sleutel aanwezig)
- Dat betekent dat deze ruimten alsnog dienen te worden onderzocht, voorafgaand aan totaalsloop.
- Het onderzoeksgebied betreft een gedeelte van het bouwwerk: vrijstaande woning nummer 15 met bijbehorende carport en tuin, waarbij in de tabel 1.2 is aangegeven wat er wel en niet is onderzocht en in tabel 1.3 de uitgesloten constructies met vermoedens van asbesthoudend materiaal.
