VERKENNEND BODEMONDERZOEK

**Da Costastraat 11
Veenendaal**

kenmerk PJ Milieu BV: 19062901A

datum rapport: 23 augustus 2019

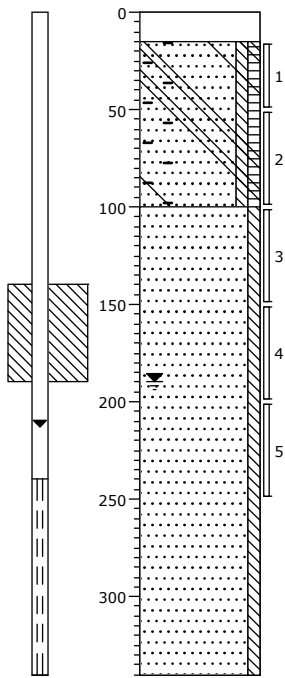
Boring: 1

Onder de vloer ter plaatse van boring 1 bevindt zich een laag oud straatwerk (niet asbestverdacht), bij het doorboren/hakken van deze laag is deze vermengd geraakt met de onderliggende bodem. Bij de overige boringen zijn geen bijzonderheden (waaronder olie-indicaties) of bijmengingen aangetroffen, die kunnen duiden op aanwezigheid van bodemverontreiniging. Op het maaiveld en in het omhoog gebrachte materiaal zijn ook geen asbestverdachte materialen aangetroffen.

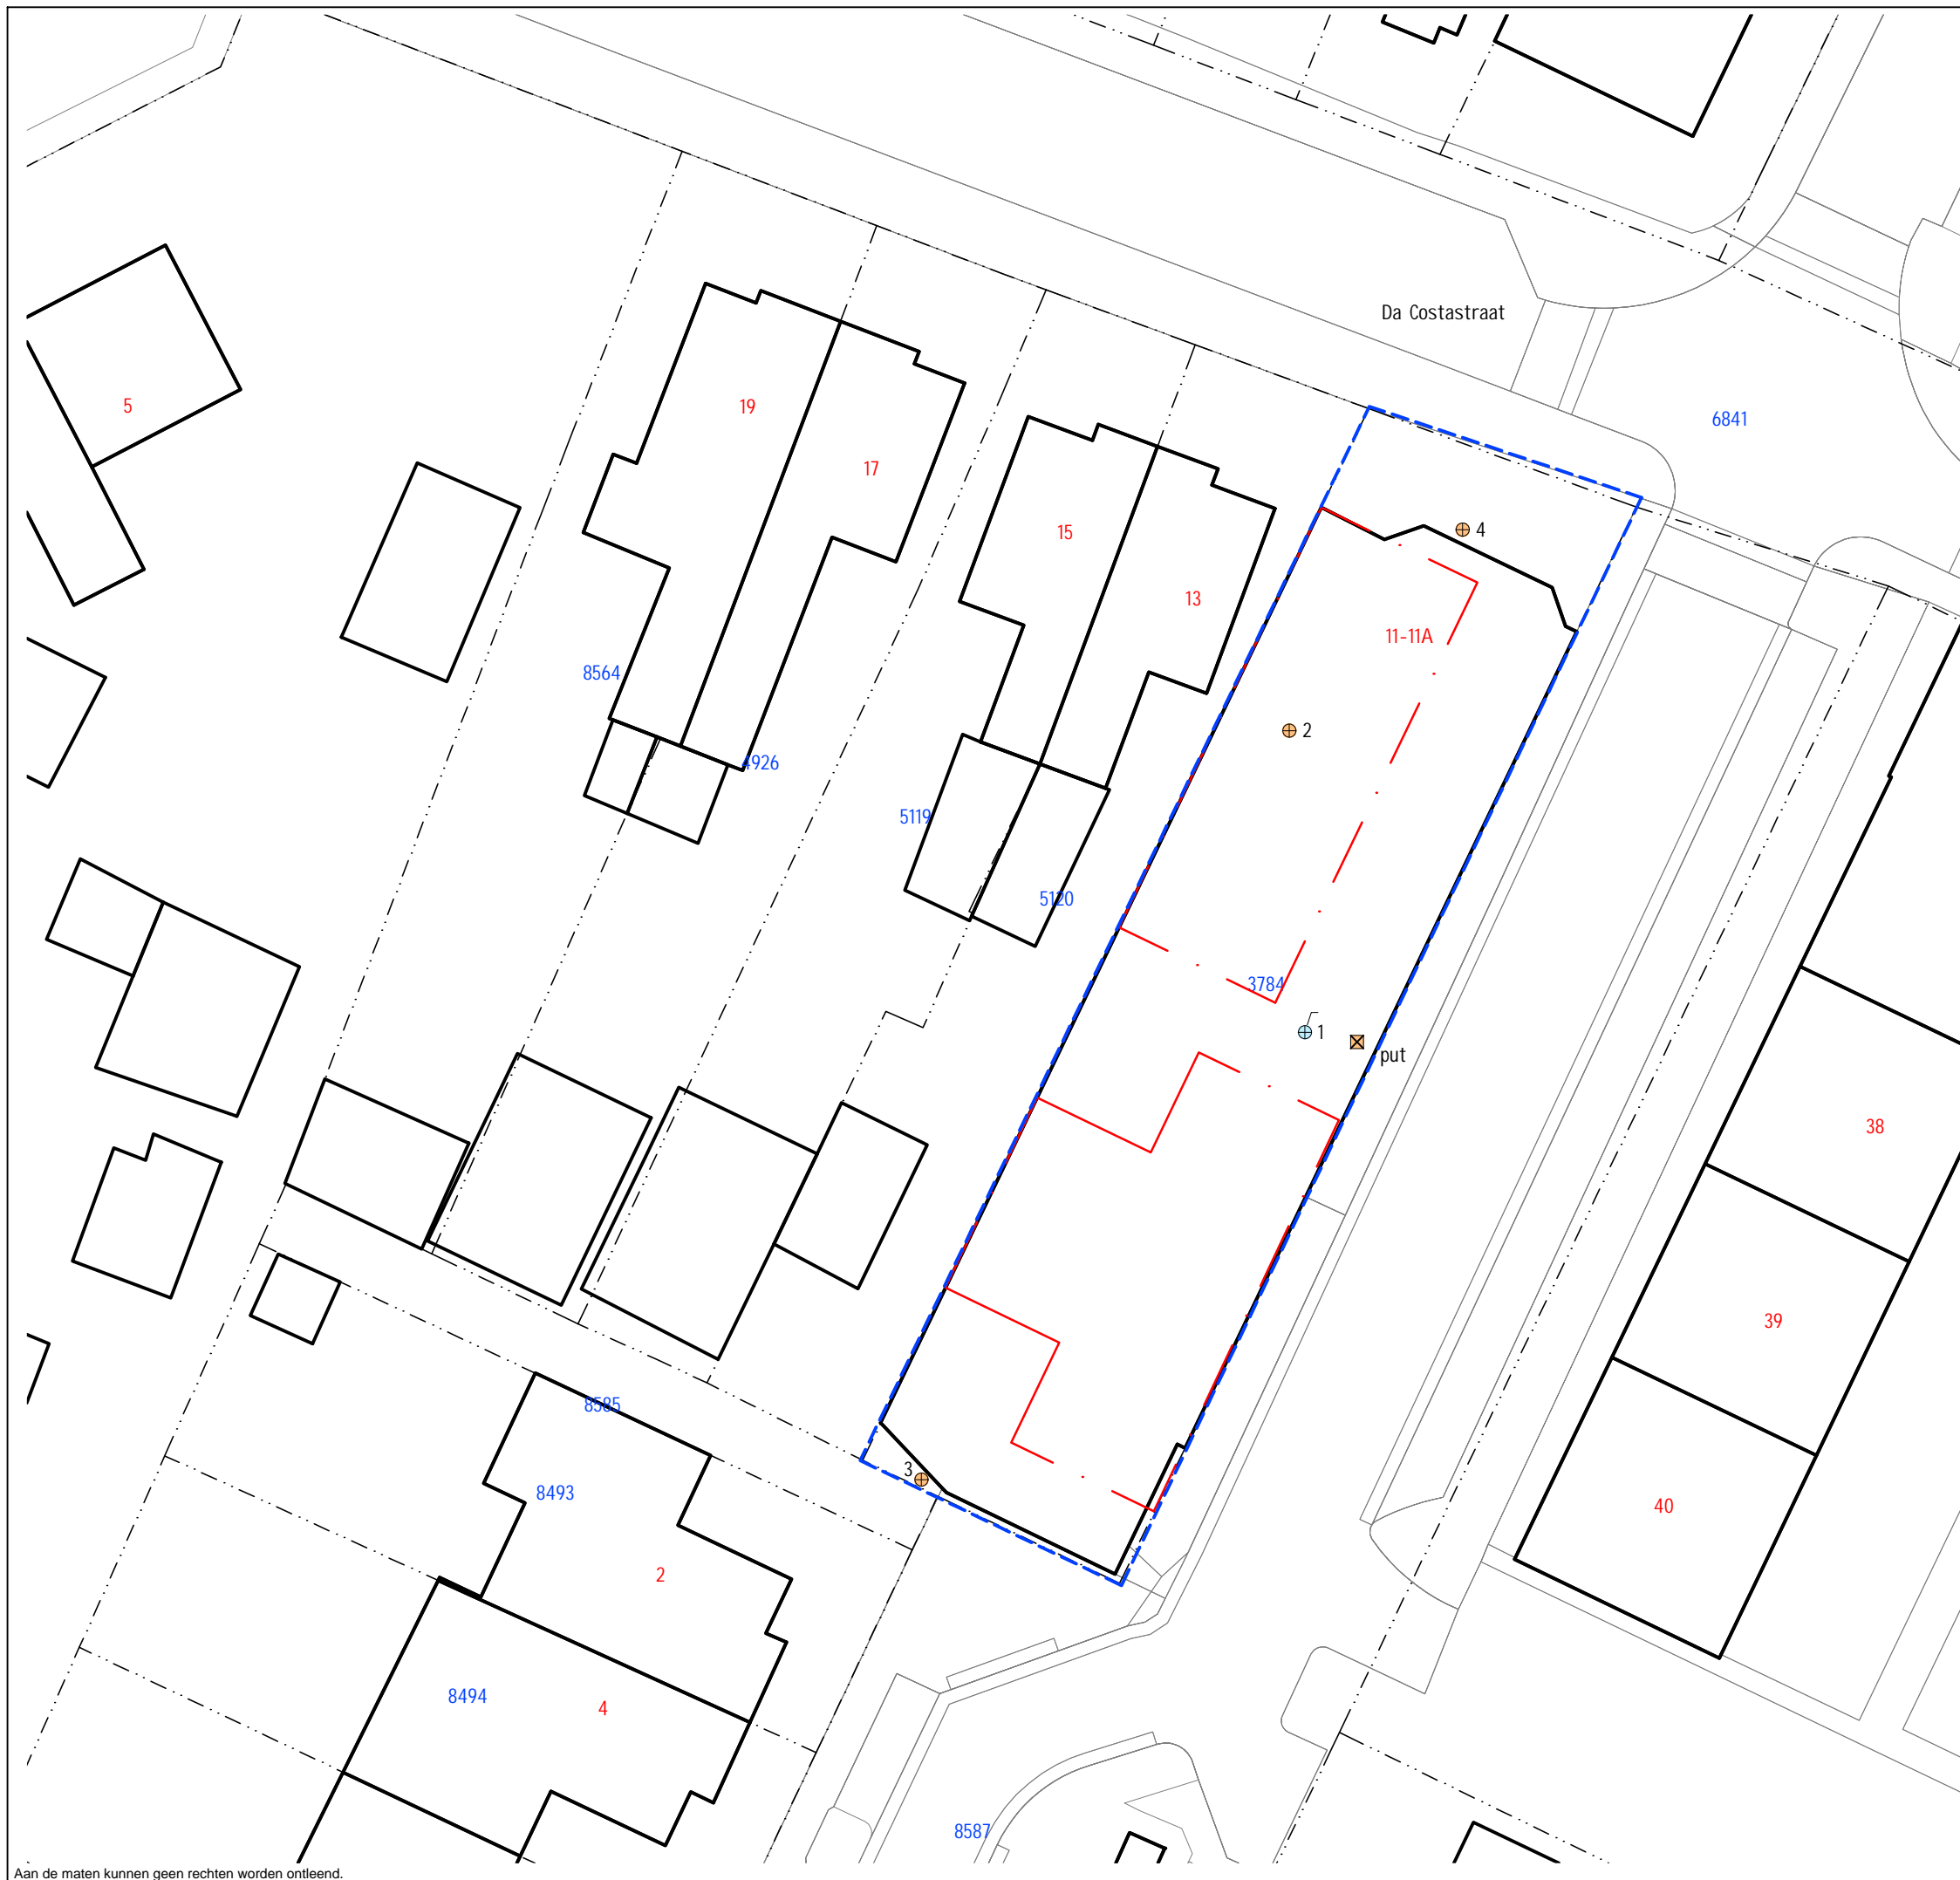
Locatie: Da Costastraat 11 Veenendaal			
Type: Verkennd bodemonderzoek			
Omschrijving: Situatietekening			
Projectnr: 19062901A	Bestandsnaam: 19062901A		
Formaat: A3	Getekend: HB	Datum: 13-08-2019	Tekeningnr: 1
Schaal: 1:250	0 2,5m 12,5m

De situering van de boorpunten is aangegeven op de tekening (bijlage 5). Een uitgebreide omschrijving van de onderzoeksmethodiek is opgenomen in bijlage 4.
