Verkennend bodemonderzoek in combinatie met een
verkennend asbestonderzoek op de locatie aan de
Vendelseweg naast nr. 74 te Veenendaal

Projectnummer: 201118/dh/sh

Datum: 4 februari 2021

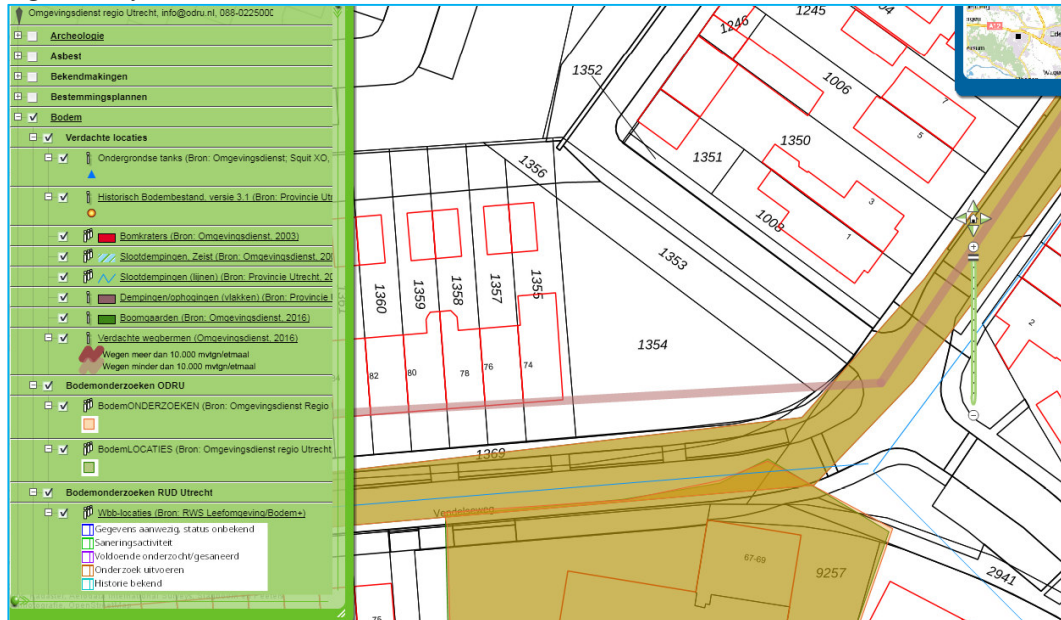
Figuur 1: informatie ODRU

Uit informatie van de omgevingsdienst Regio Utrecht blijkt dat op de locatie geen activiteiten/calamiteiten hebben plaatsgevonden die de milieuhygiënische bodemkwaliteit nadelig kunnen hebben beïnvloed. De locatie is voor zover bekend niet eerder onderzocht.

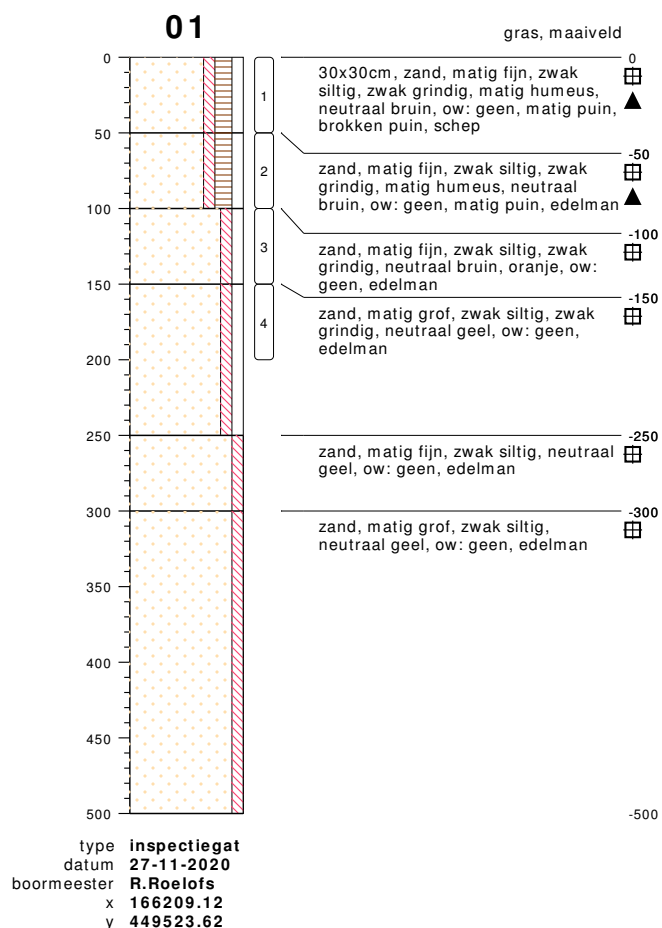
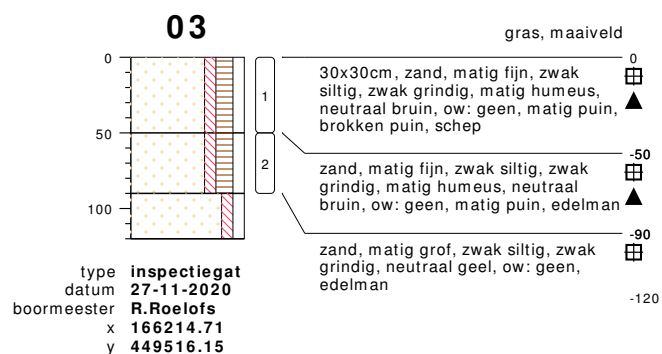
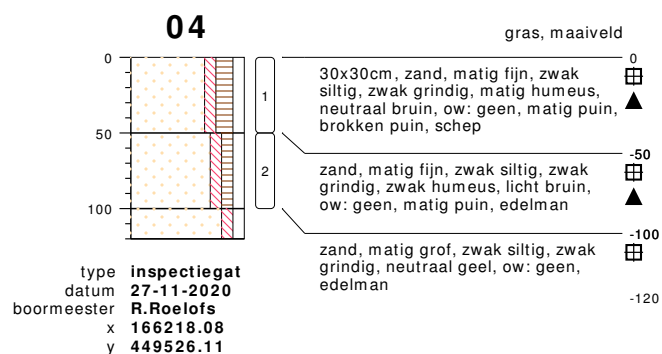
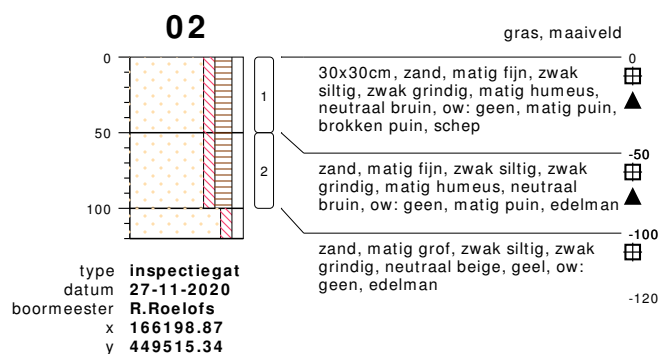
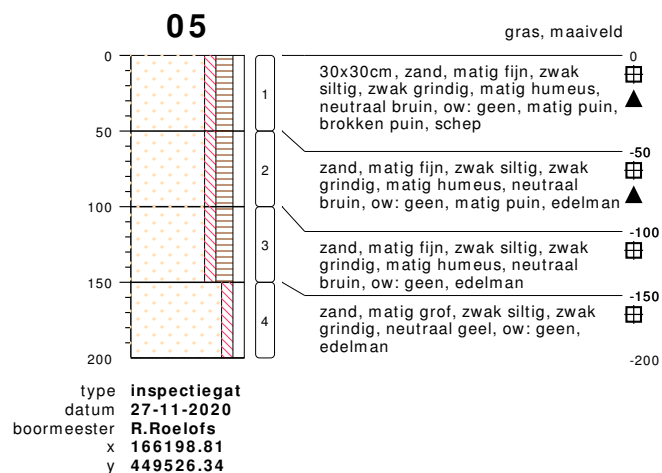
Boorbeschrijvingen

<i>traject (m-mv)</i>	<i>hoofdnaam</i>	<i>toevoeging</i>
0,0 ~ 1,0	zand matig fijn	zwak siltig, zwak tot matig humeus, zwak grindig
1,0 ~ 1,5	zand, matig fijn	zwak siltig, <i>lokaal zwak humeus</i>
1,5 ~ 2,5	zand, matig fijn	zwak siltig, zwak grindig
2,5 - 5,0	zand, matig fijn	zwak siltig
grondwaterstand: > 5,0 m-mv

bodemprofielen **schaal 1:50**

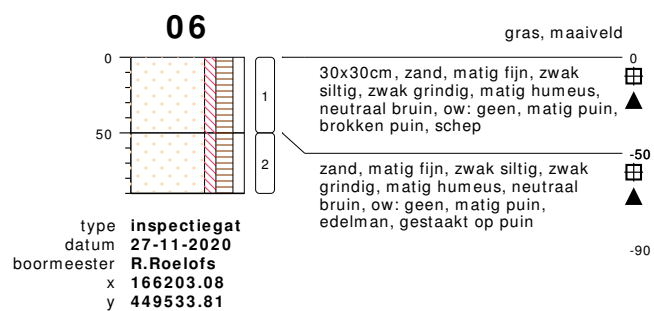
bodemprofielen **schaal 1:50**

onderzoek **NEN/VOA Vendelseweg 74 Veenendaal**
projectcode **201118**
getekend conform **NEN 5104**

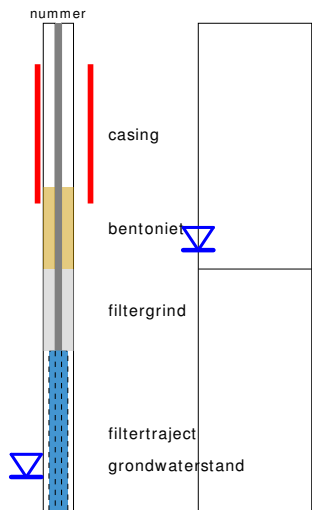
PEILBUIS

links= cm-maaiveld
rechts= cm+ NAP

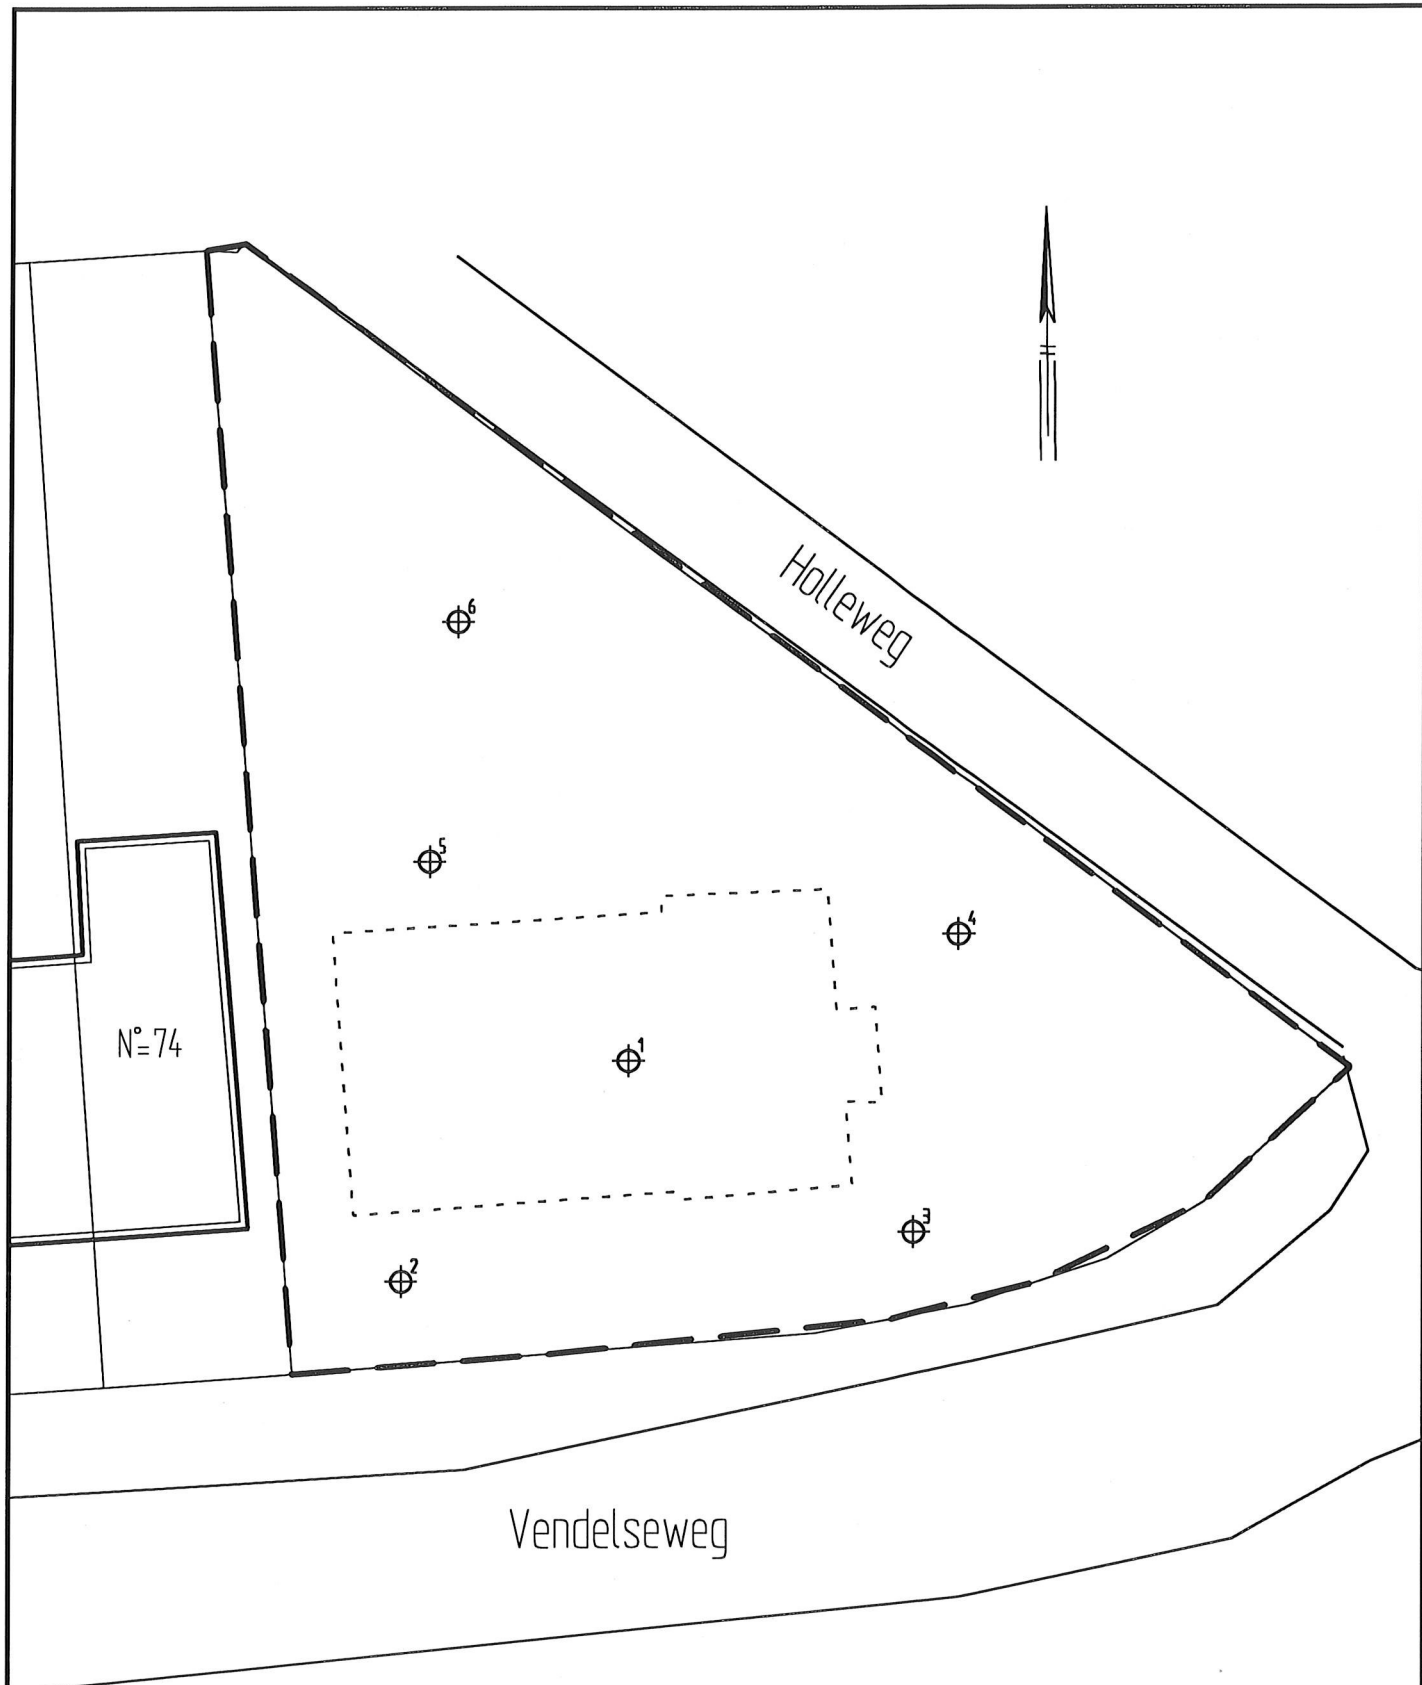
TEKENING 1-1

Situatie met monsterpunten

In bijlage 4 zijn de monsternamatformulieren asbest opgenomen. Voor de situatie van de monsterpunten verwijzen wij naar tekening 1-1.
