Nader bodemonderzoek Conform NEN-5740

Ritmeester terrein

Kerkewijk 61 en 65

OPDRACHTGEVER	IBT Ingenieurs in bouwtechniek Postbus 147 3900 AC VEENENDAAL
DATUM	17 september 2010
DOCUMENTNUMMER	P10-0279-020
OPGESTELD DOOR	dhr. T. Rhijnsburger
GEAUTORISEERD	ing. J.R. van Rees
PROJECTLEIDER	ing. J.R. van Rees
GEZIEN

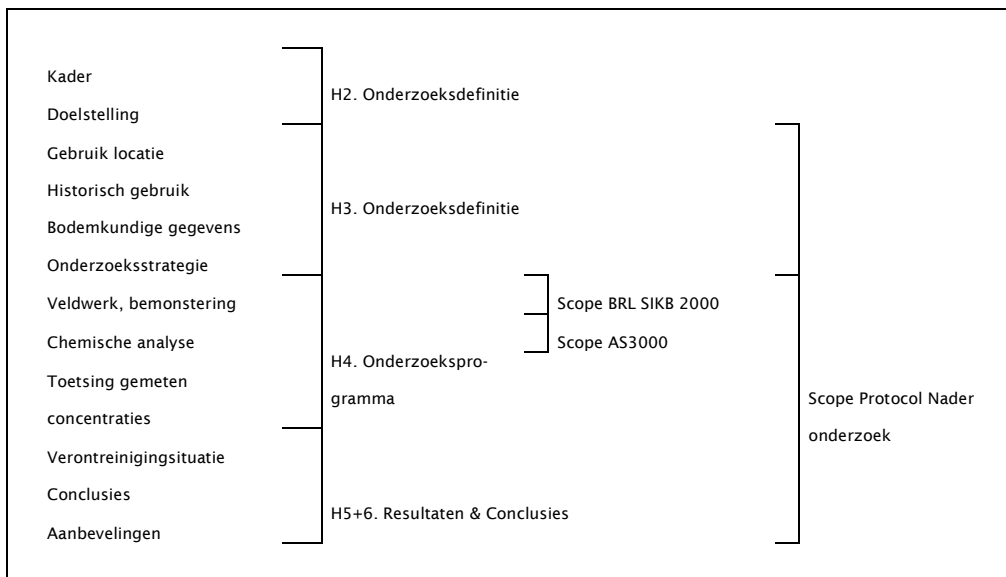
Figuur 1 Onderzoekstraject

Het onderzoekstraject is schematisch weergegeven in onderstaand overzicht.
