**RAPPORT
betreffende een
verkennend
bodemonderzoek
Hoevelaar Fase 1
te Woudenberg**

Status : Definitief
 Datum : 21 juli 2017
 Kenmerk : 1612J982/JHA/rap1

In opdracht van Rho Adviseurs B.V. is een verkennend milieukundig bodemonderzoek verricht op de locatie Hoevelaar Fase 1 te Woudenberg.

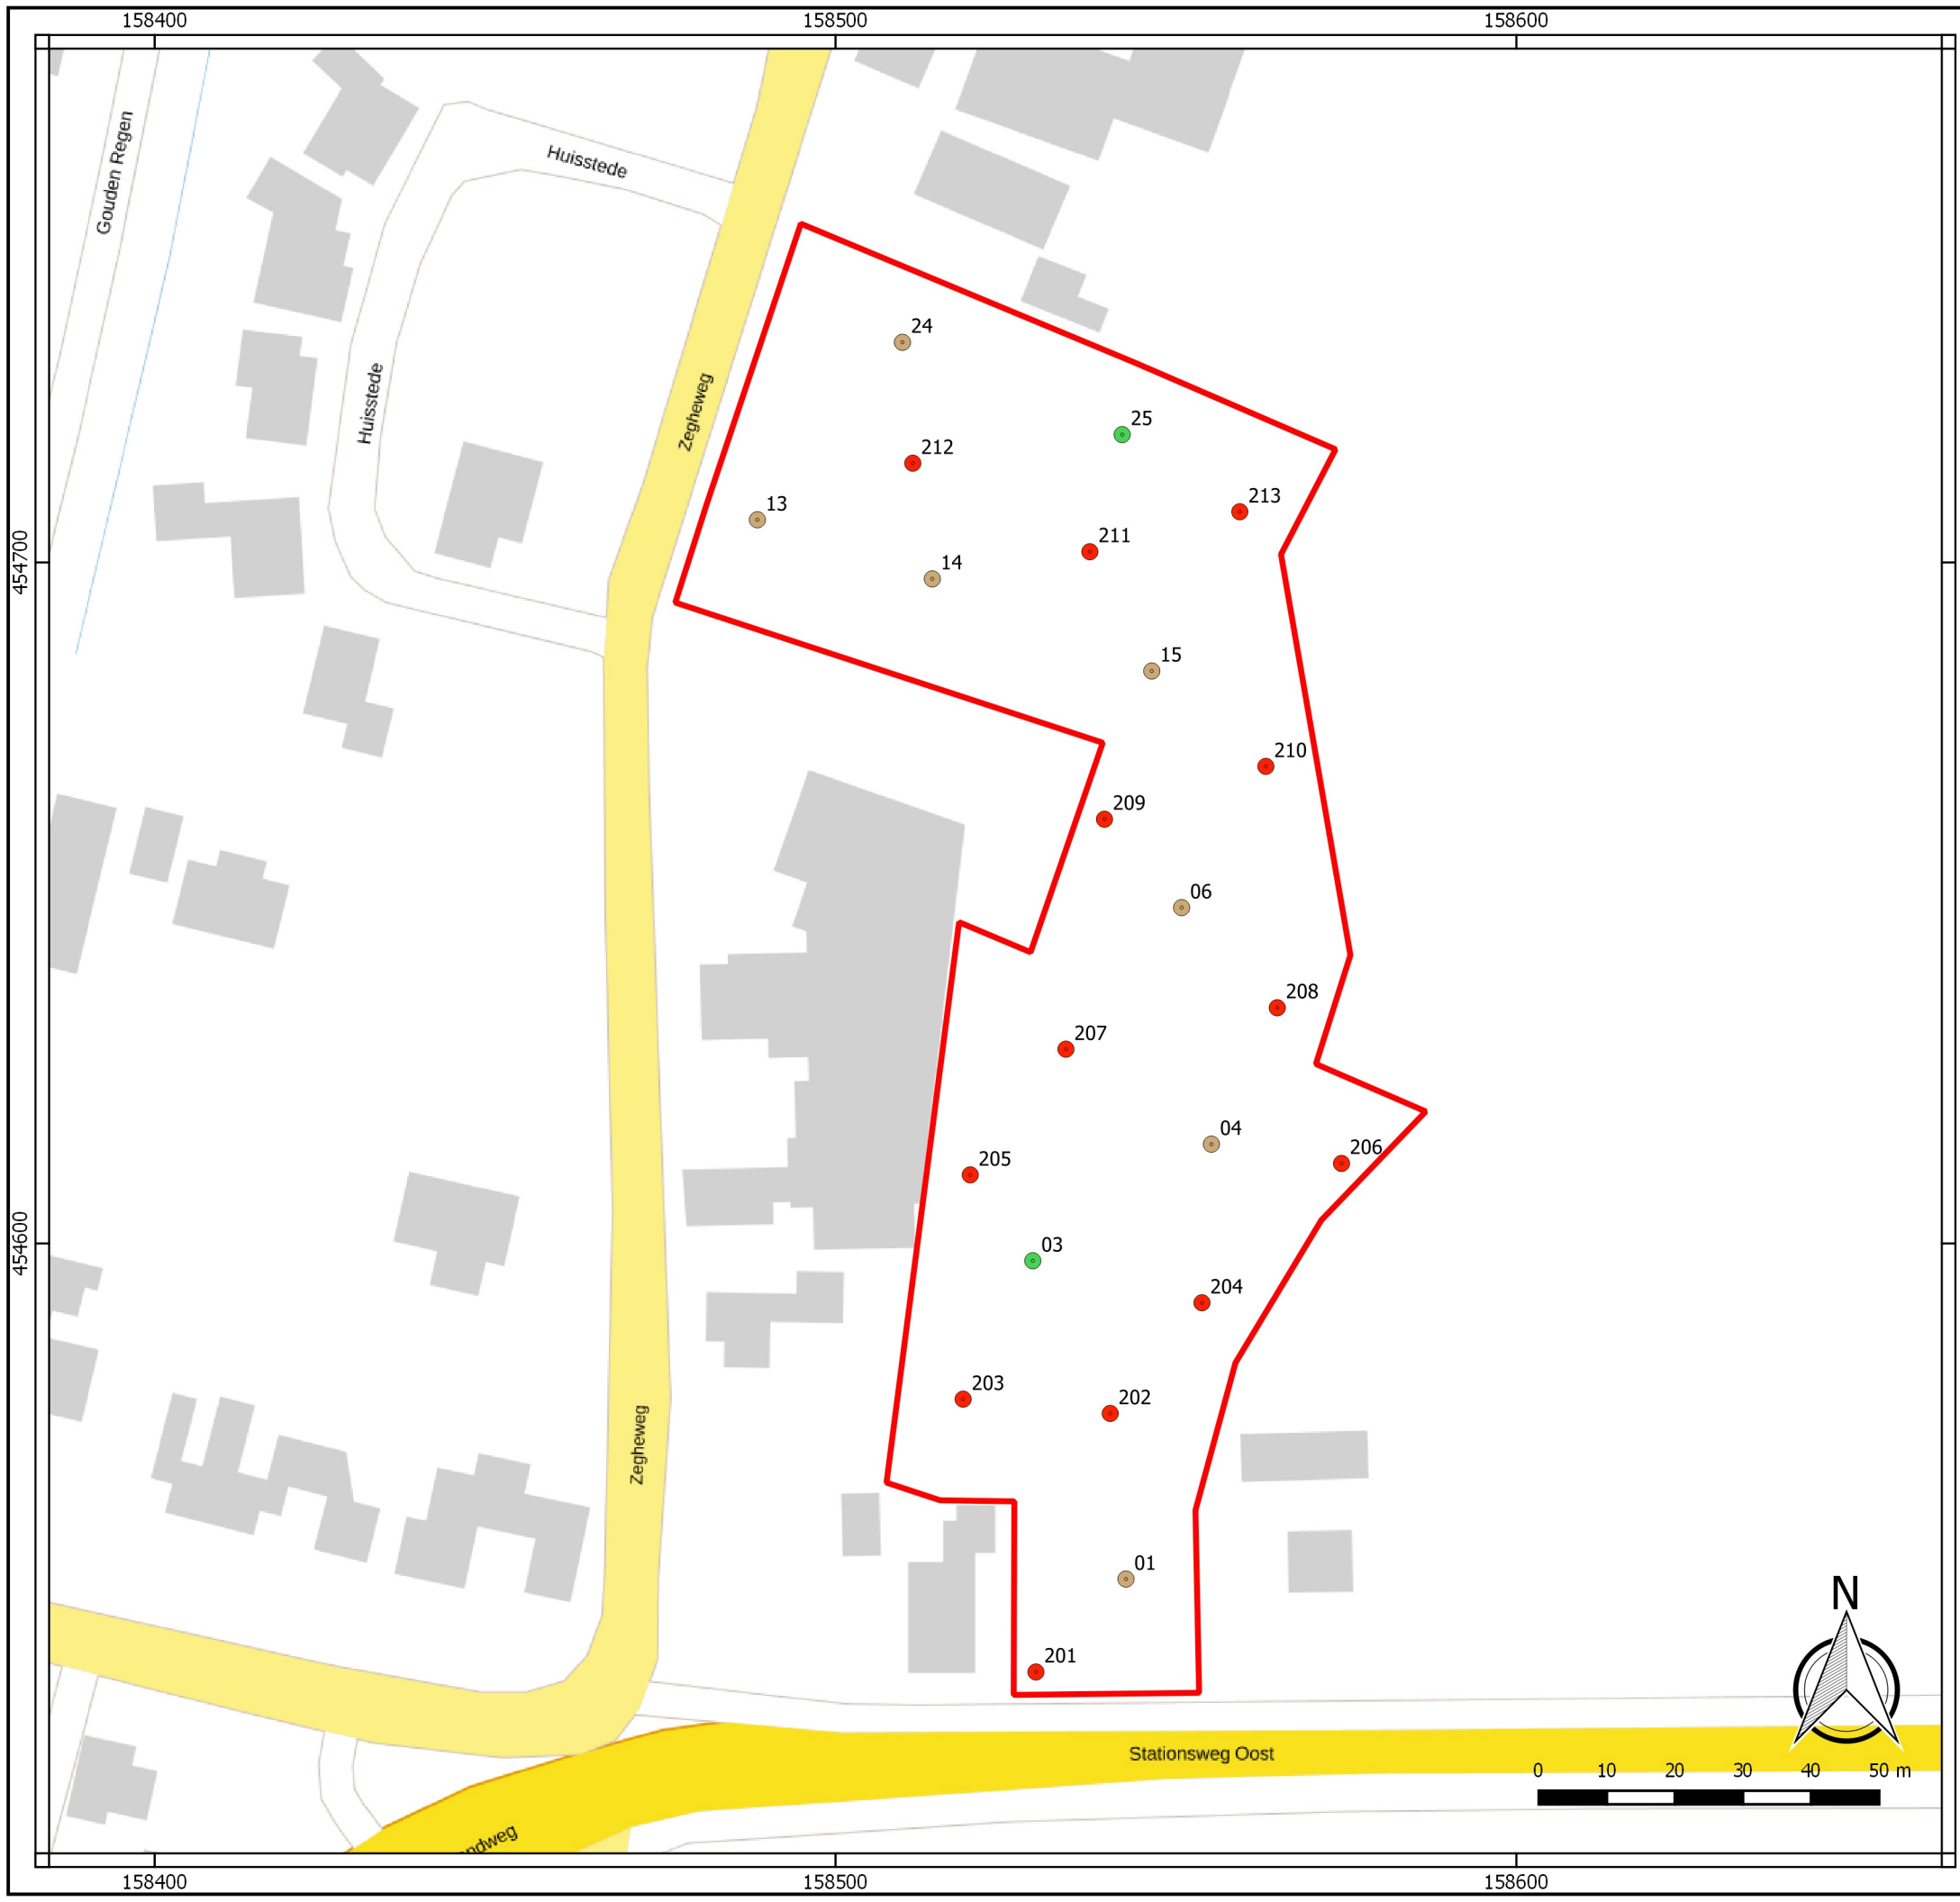
- Plangebied
- Boringen**
- Boring tot 0.5 m-mv
- Boring tot 2 m-mv
- Boring met peilbuis
