AANVULLEND
BODEMONDERZOEK
DOLDERSEWEG 150a
TE DEN DOLDER

Locatie: Dolderseweg 150a
3734 BM DEN DOLDER
Projectnummer: EN02800
Documentnummer: 140120
Status: Definitief, versie 1

Drachten, 24 februari 2014

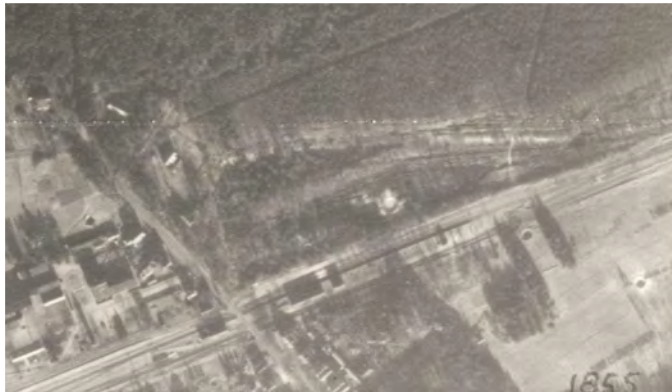
Ligging bomkrater

Uit de aanvullende informatie van de Omgevingsdienst Regio Utrecht is gebleken dat er op de locatie een bomkrater ligt, welke onvoldoende onderzocht is. Het is niet bekend met wat voor materiaal de bomkrater opgevuld is. Navolgend is een luchtfoto en de ligging op de huidige situatie weergegeven.

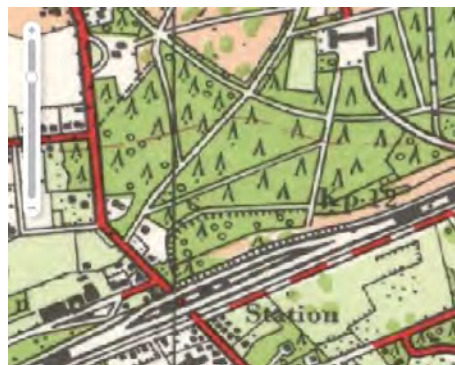
1953

Daarnaast zijn de topografische kaarten via de website van Watwaswaar (www.watwaswaar.nl) geraadpleegd en hieruit blijkt dat de onderzoekslocatie tot midden jaren tachtig nagenoeg onbebouwd is geweest. In het milieudossier wordt melding gemaakt dat het bouwjaar van het de sporthal annex dorpshuis 1988 betreft. In het dorpshuis heeft een sporthal, sportschool, horeca, bibliotheek, peuterspeelzaal en vergaderzaal gezeten. Navolgend zijn de kaarten van de verschillende jaartallen weergegeven.
