Onderwerp: rapport verkennend bodemonderzoek  
Locatie: De Cube, Blokhoeve Nieuwegein  
Projectnummer: 20071984/MOOS  
Behandeld door: de heer ing. M. van Oostrum

**Verkennd  
bodemonderzoek**

De Cube, Blokhoeve  
Nieuwegein

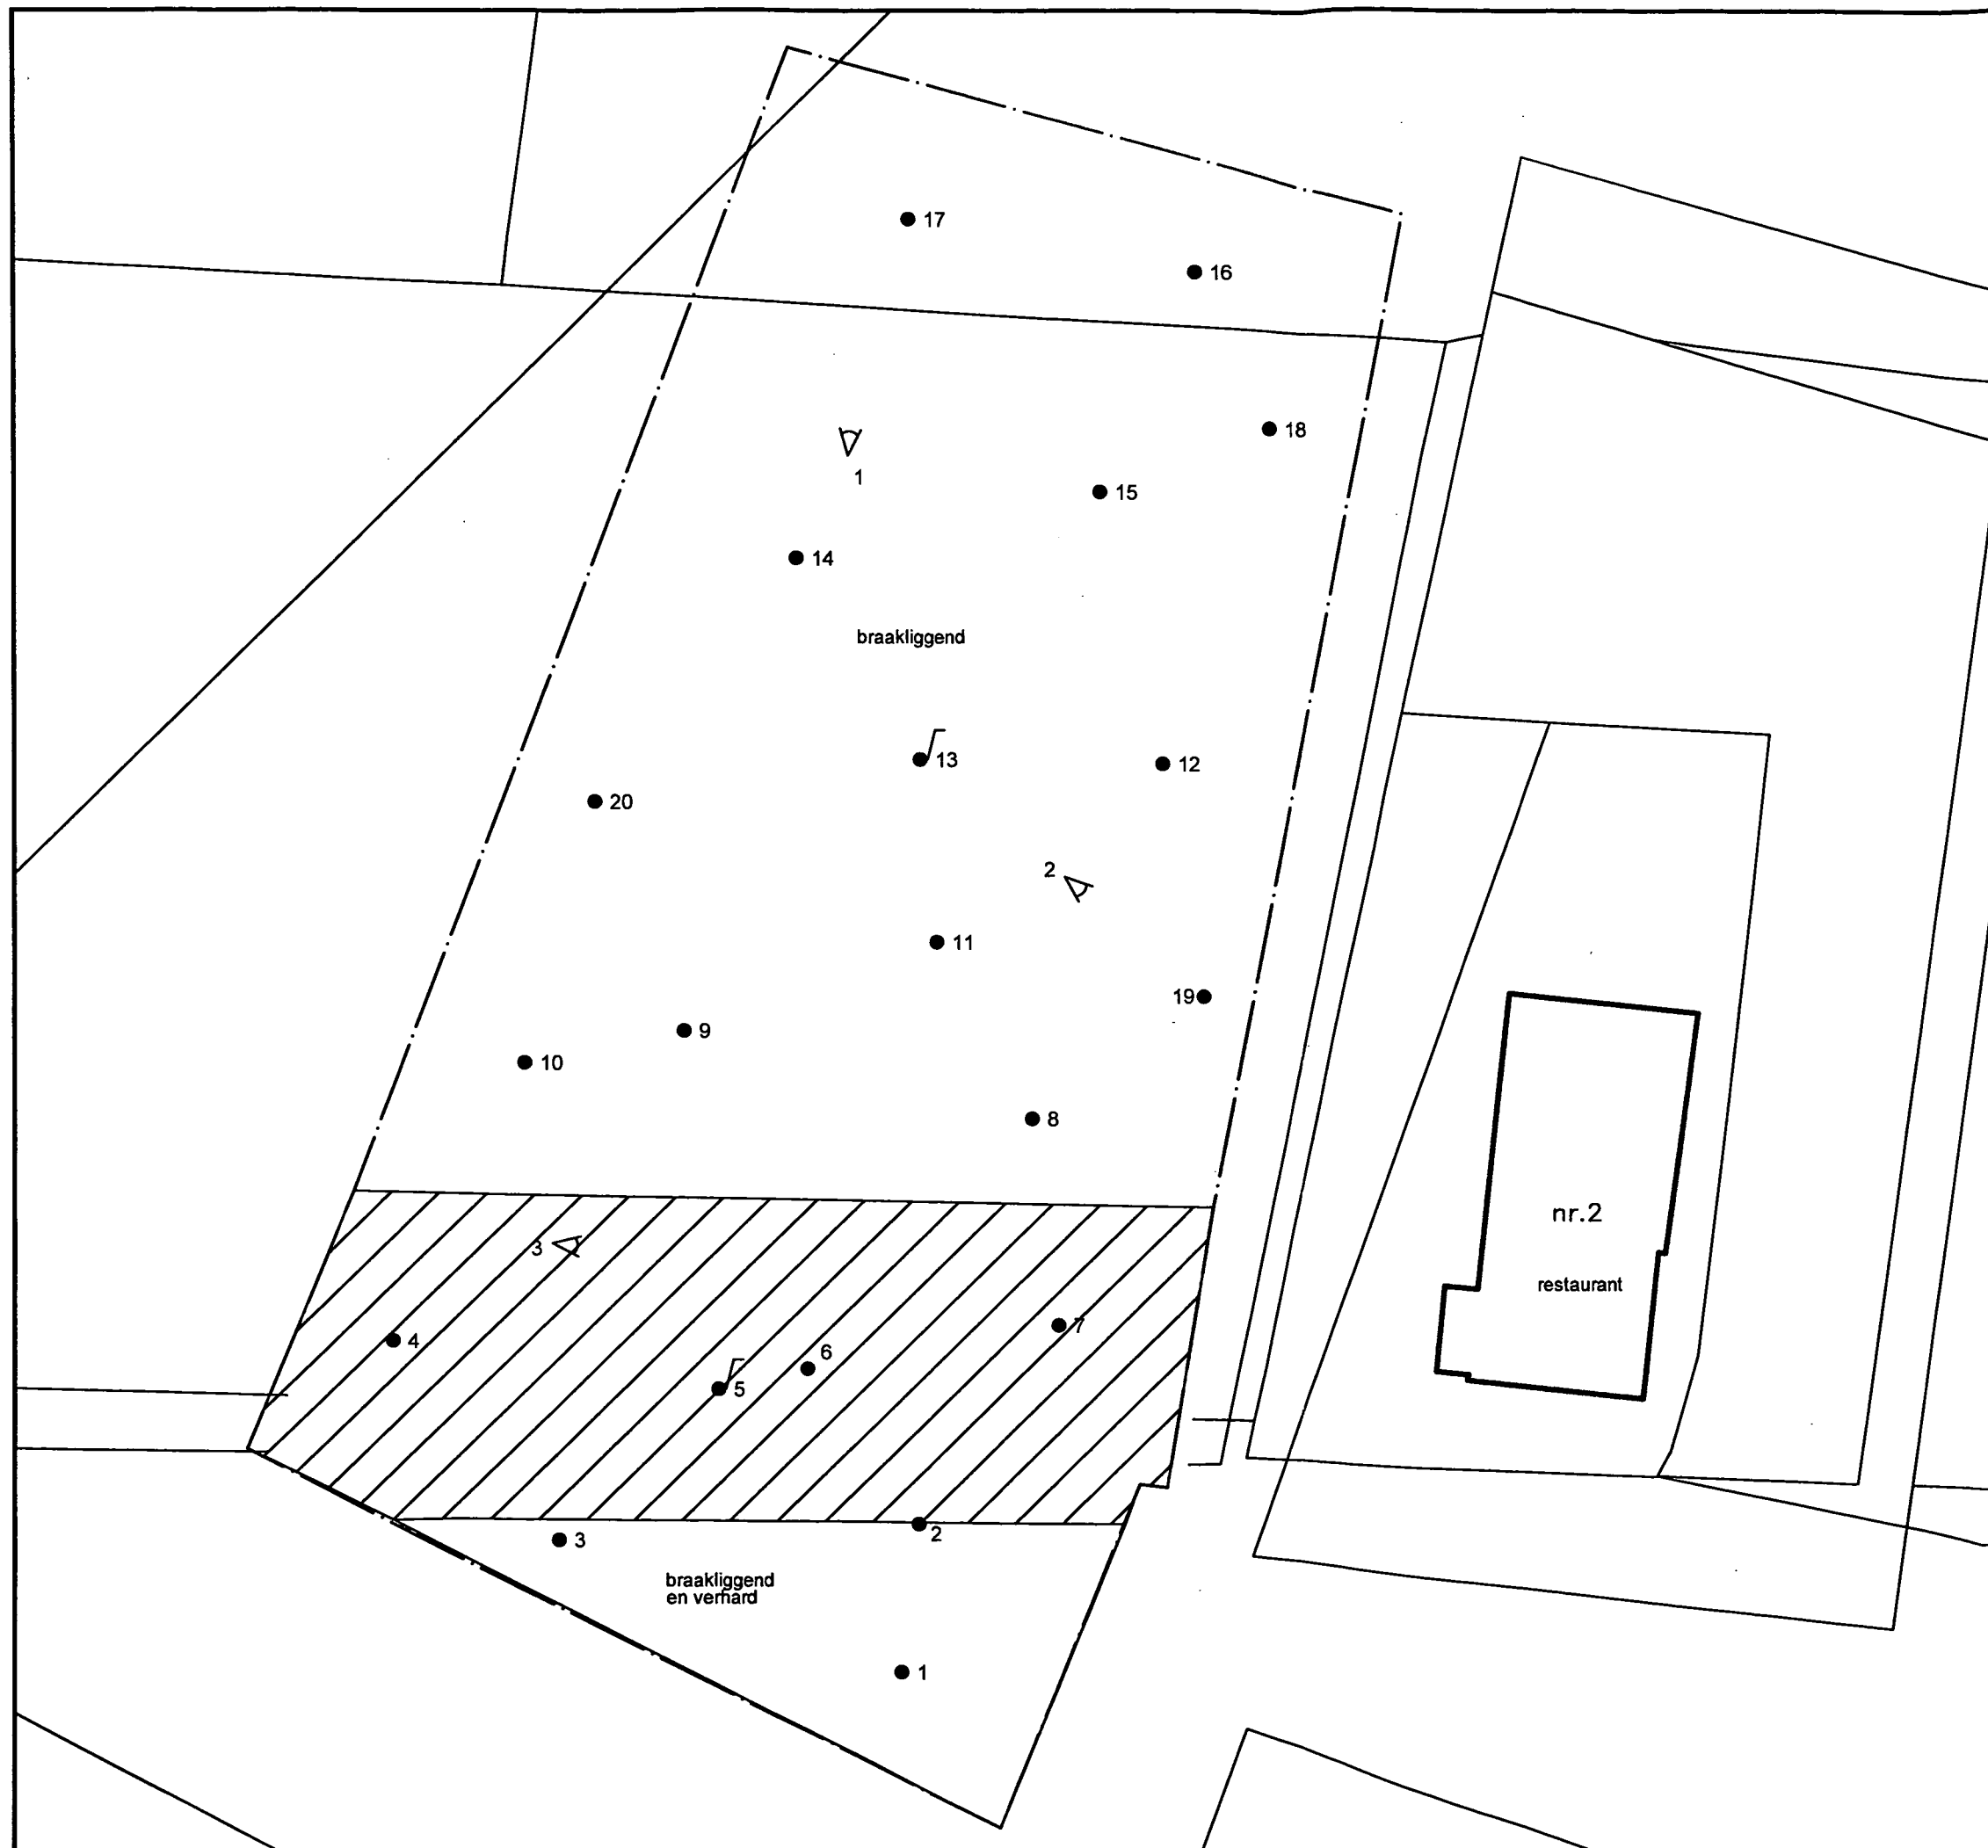
Omschrijving: **Situatietekening** Bijlage: **1.2**

De boringen en peilbuizen zijn als volgt over de locatie verdeeld:

- Parkeerterrein: boringen 1 t/m 7. In het boorgat van boring 5 is een peilbuis geplaatst;
- Resterend terrein: boringen 8 t/m 20. In het boorgat van boring 13 is een peilbuis geplaatst.

De situering van de boorpunten en peilbuizen is weergegeven in bijlage 1.2
