VERKENNEND BODEMONDERZOEK

HN LOCATIE

TE NIEUWEGEIN

Rapportage verkennend bodemonderzoek

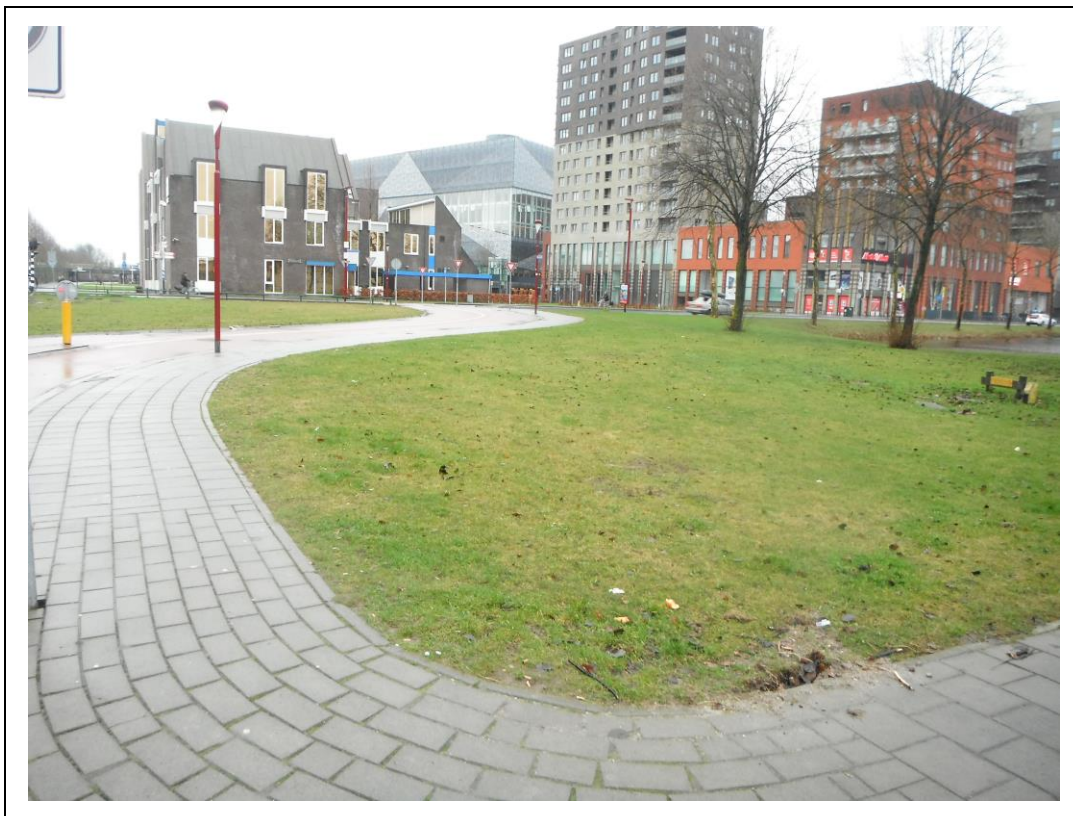
Foto 1.

In de huidige situatie is de onderzoekslocatie grotendeels in gebruik als park. Op het centraal zuidelijk terreingedeelte is een waterpartij gelegen. Het oostelijk gedeelte van de onderzoekslocatie is in gebruik als stoep. Tevens is een transformatorhuisje op de locatie aanwezig.

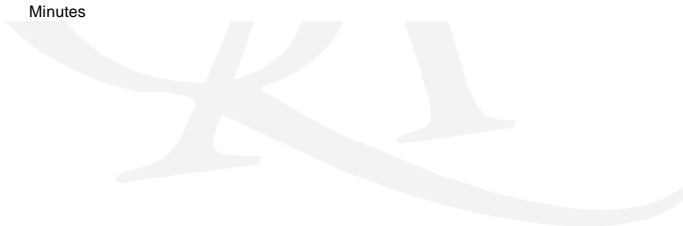
Chromatogram TPH/ Mineral Oil

Sample description.: MM2 05 (0-40) 06 (50-100)

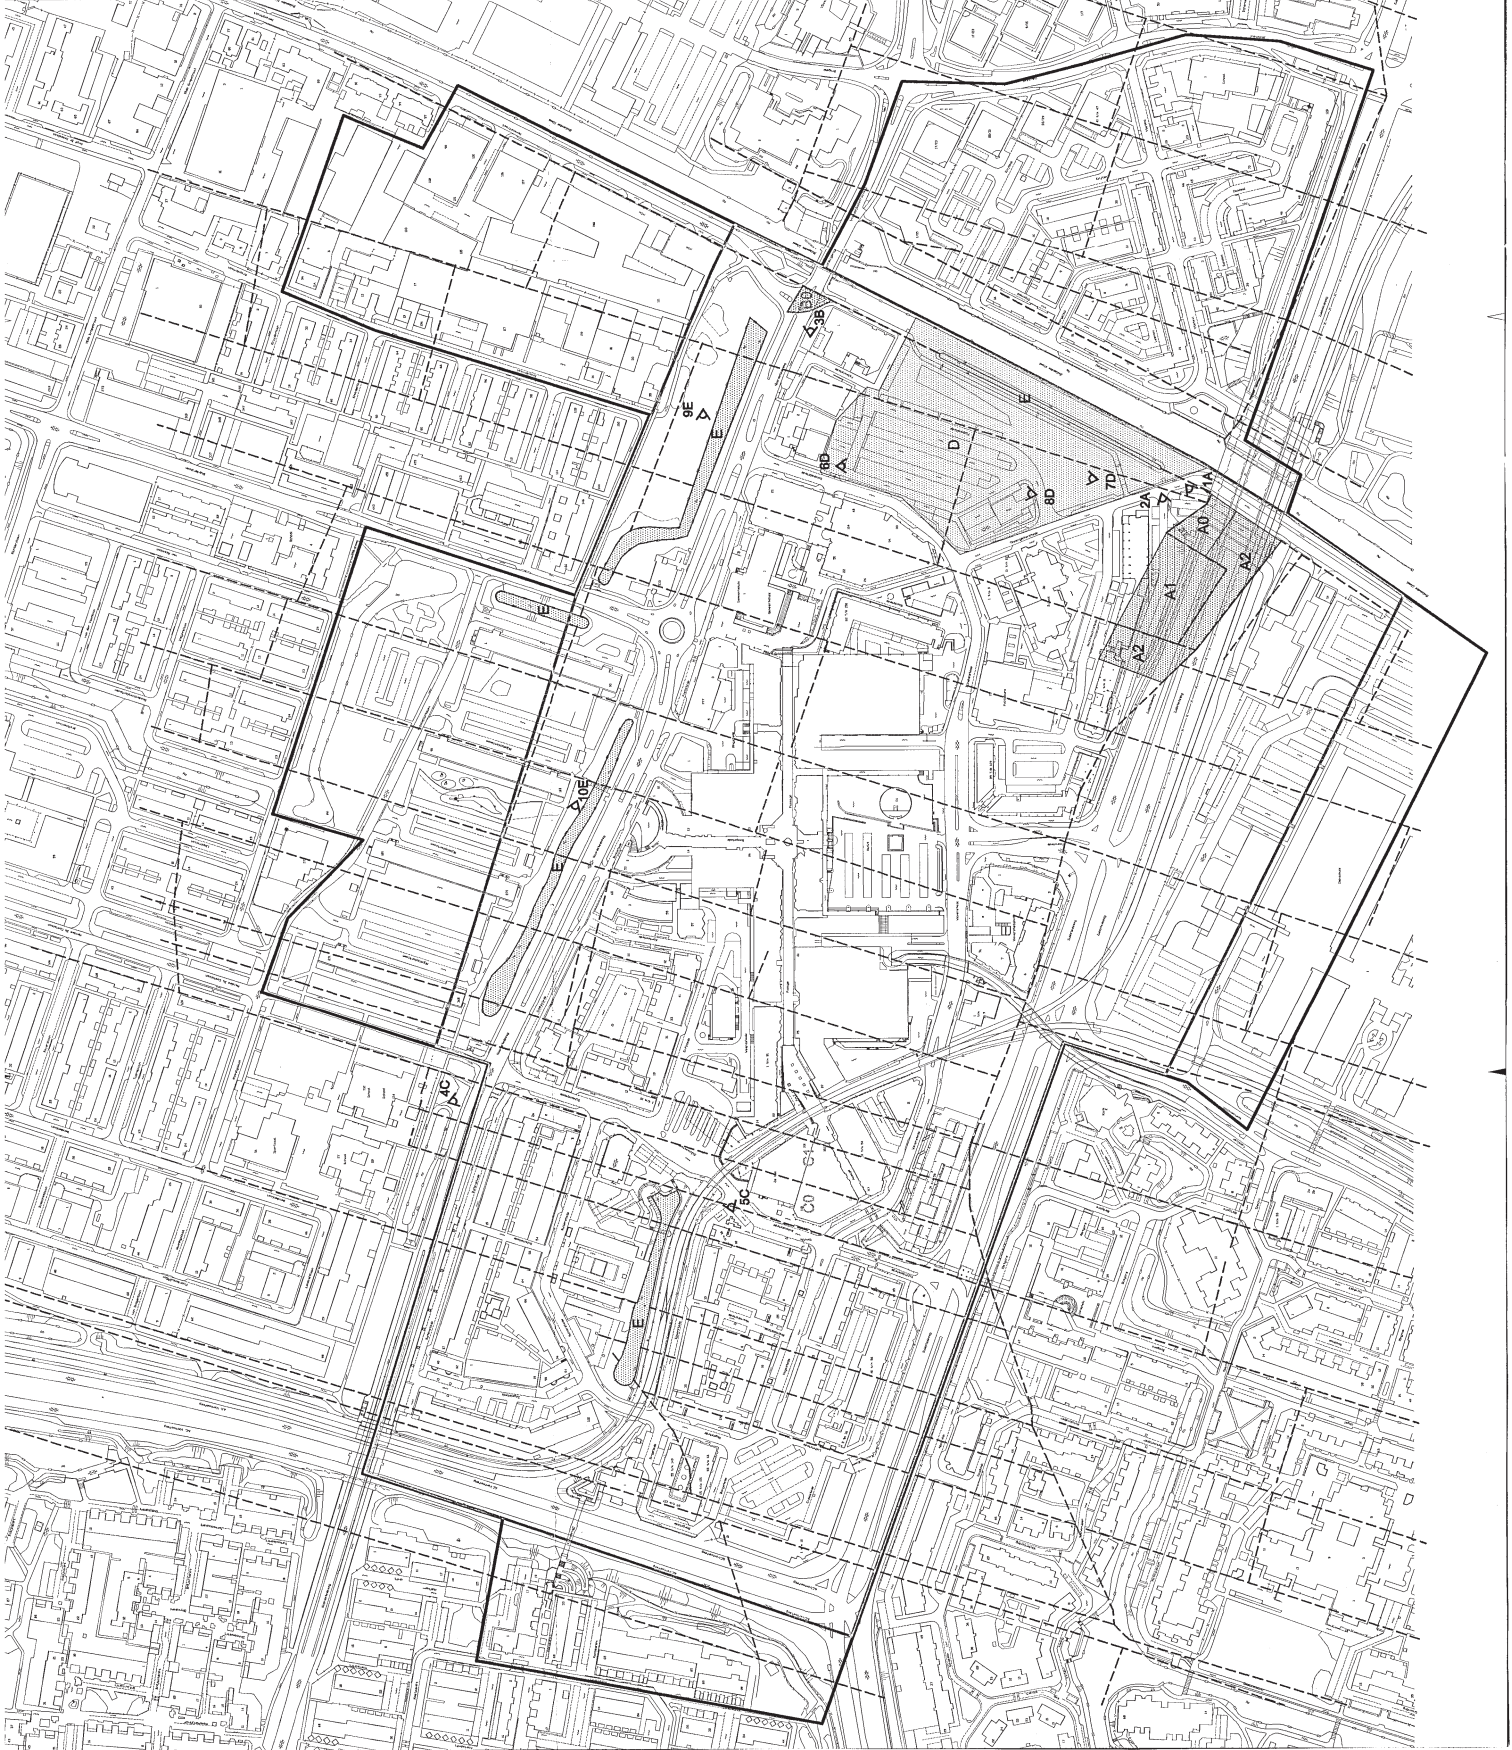
- Legenda**
- grens onderzoeksgebied
 - grens besluitvormingsgebied
 - - - - - gedeeltele watergangen
 - A0 boerderij
 - A1 boongraaf
 - A2 erfverandering en gedeeltele watergangen
 - B0 boerderij en erfverandering
 - C0 boongraaf
 - C1 gedeeltele watergangen met aangrenzende grondstroken
 - D paalkaatsen "Takkastade"
 - E huidige watergangen
 - △ foto's potentieel verdachte lokaties
