## VERKENNEND BODEMONDERZOEK

DOORSLAGZONE

## TE NIEUWEGEIN

# Rapportage verkennend bodemonderzoek

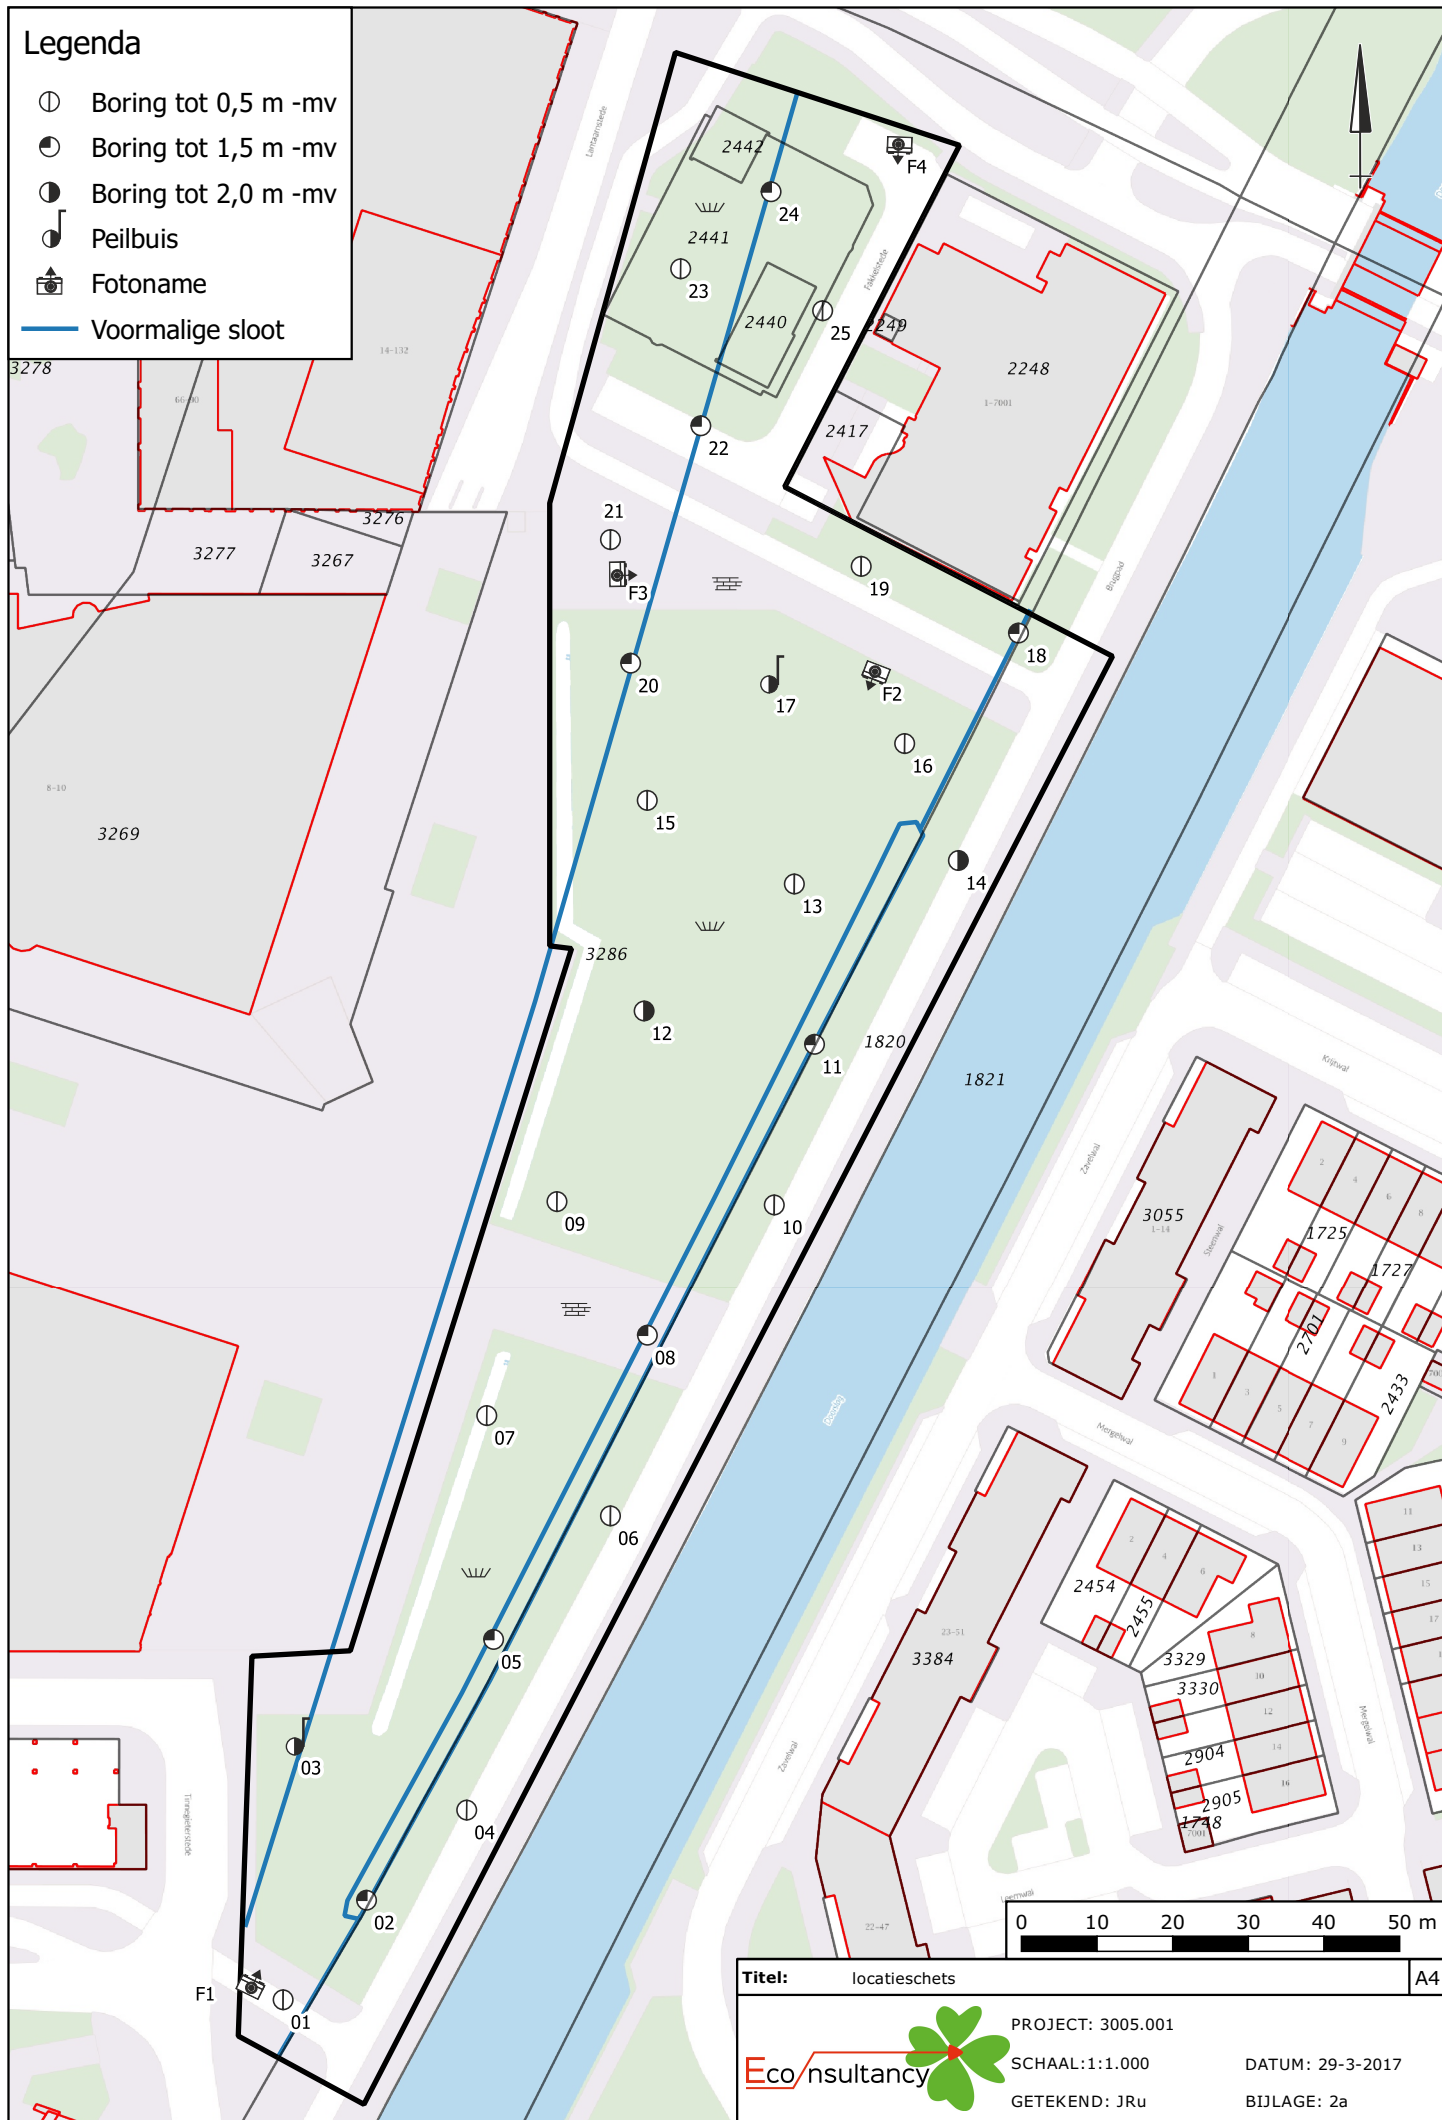
Titel: locatieschets

- ⊙ Boring tot 0,5 m -mv
- Boring tot 1,5 m -mv
- Boring tot 2,0 m -mv
- ⌋ Peilbuis
- 📷 Fotoname
- Voormalige sloot
