VERKENNEND BODEMONDERZOEK conform NEN 5740

in verband met de voorgenomen bestemmingswijziging
van een locatie (Juko-terrein), gelegen aan de

Hildo Kropstraat te Nieuwegein

rapportnummer : 174.122.BR.11.ROS
rapportdatum : 18 september 2017

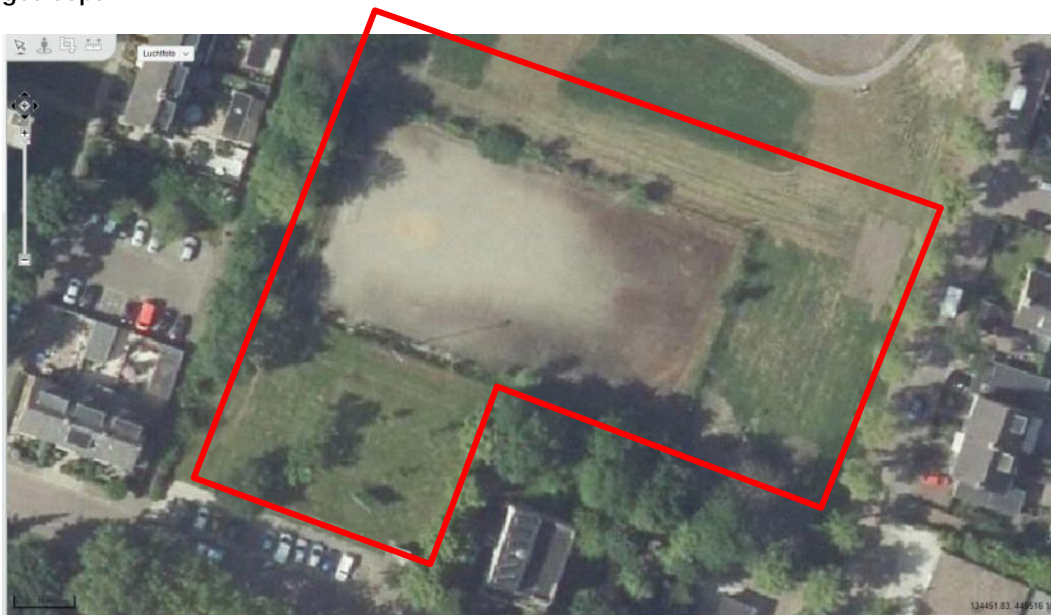
figuur 1: luchtfoto onderzoekslocatie (Provincie Utrecht, noordgericht)

In figuur 1 is een luchtfoto afkomstig van de provincie Utrecht weergegeven. De onderzoekslocatie is op de luchtfoto met een rode lijn weergegeven. De locatie maakte in het verleden deel uit van een sportcomplex. Op de locatie is nog een korfbalveld aanwezig. De voormalige kleedruimten zijn reeds gesloopt.

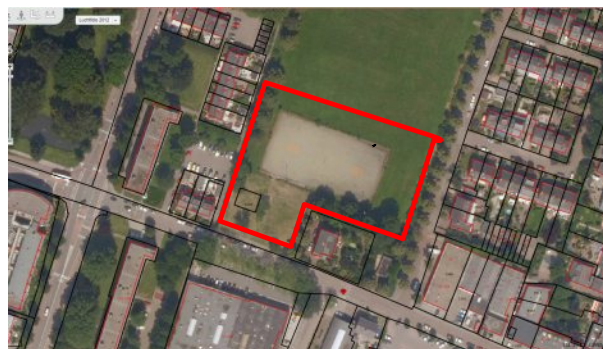
Figuur 5: luchtfoto 2012

Bij de provincie Utrecht zijn luchtfoto's uit 1950, 1996 en 2000 – 2013 opgevraagd. In onderstaande figuren 2 t/m 5 staat een selectie weergegeven. Op de luchtfoto uit 1950 is zichtbaar dat de onderzoekslocatie in het verleden aan de westzijde doorkruist werd door een watergang. Omdat het terrein in het verleden grootschalig bouwrijp gemaakt is, bestaat het vermoeden dat de watergang met schoon aangeleverde grond en/of gebiedseigen grond opgevuld is.

Op basis van gegevens afkomstig van de gemeente Nieuwegein blijkt dat de locatie tussen 1991 en 2007 behoorde tot een korfbalvereniging (voormalig adres Hildo Kropstraat 22). Tussen de Hildo Kropstraat en het nog aanwezige korfbalveld bevonden zich een kleedruimte met kantine. De panden zijn in 2007 gesloopt, waarna het terrein braakliggend is.

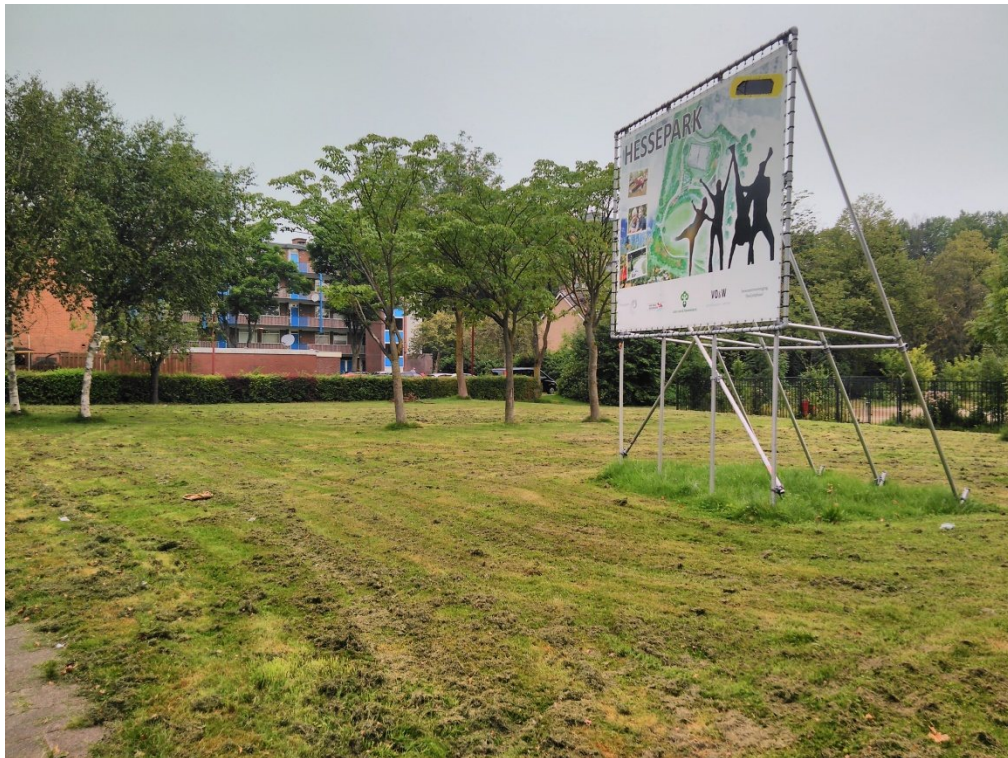
Op 14 augustus 2017 heeft, voorafgaand aan het uitvoeren van het bodemonderzoek, een locatie-inspectie plaatsgevonden. Het terrein betreft een grasveld met in het midden het (voormalige) korfbalveld. Het veld is voorzien van een kunstgrasmat met daaronder een lava funderingslaag. Het veld is sterk overwoekerd en deels begroeid met mossen en andersoortige planten.

Er zijn geen restanten van de voormalige opstallen zichtbaar. Op het terrein zijn geen asbestverdachte materialen waargenomen. Er zijn geen aanwijzingen dat in de bodem verontreinigingen met asbest aanwezig zijn. In de bijlagen zijn enkele foto's van de locatie opgenomen.

Foto 1: overzicht, terrein ter plaatse van voormalige bebouwing

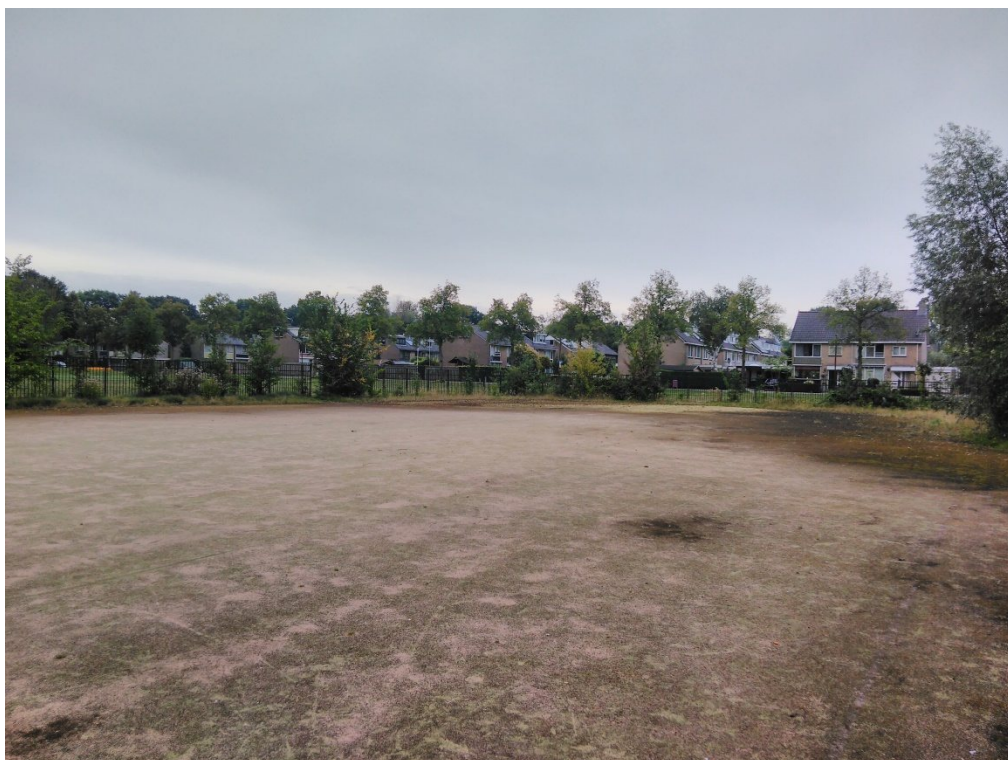
Foto 2: overzicht (korfbalveld)

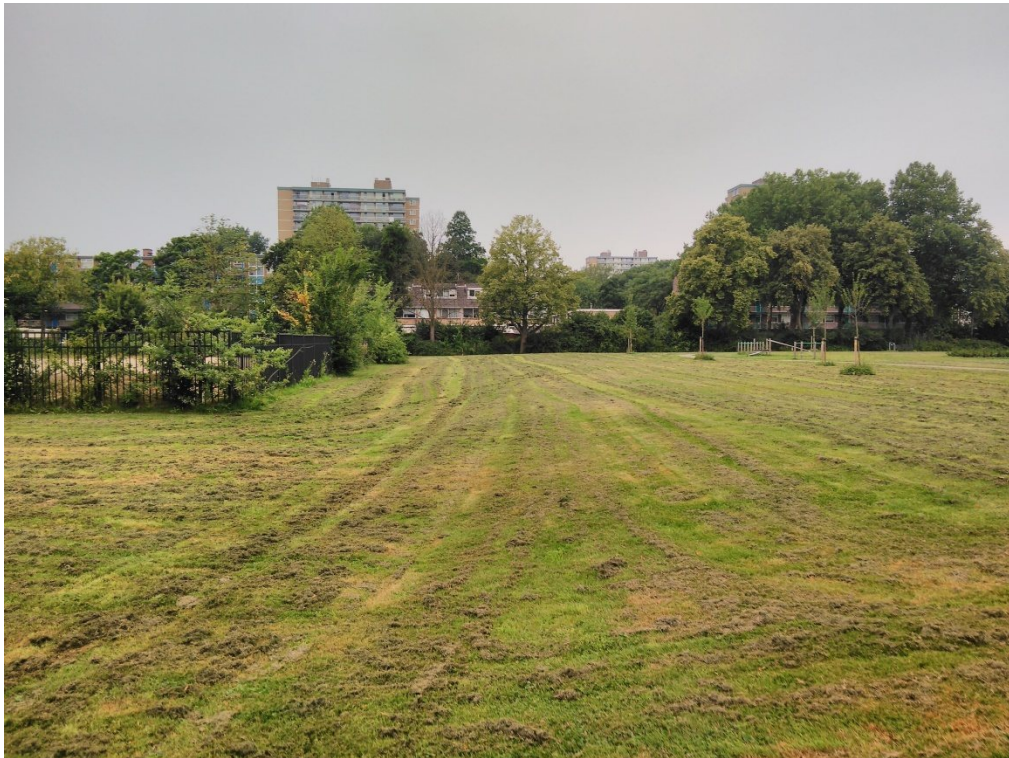
Foto 3: overzicht (terrein achter korfbalveld)
