VERKENNEND BODEMONDERZOEK conform NEN 5740

in verband met de voorgenomen bestemmingswijziging
van een locatie, gelegen aan de

Vredebestlaan 23 te Nieuwegein

rapportnummer : 174.120.BR.12.ROS-v2
rapportdatum : 17 september 2017

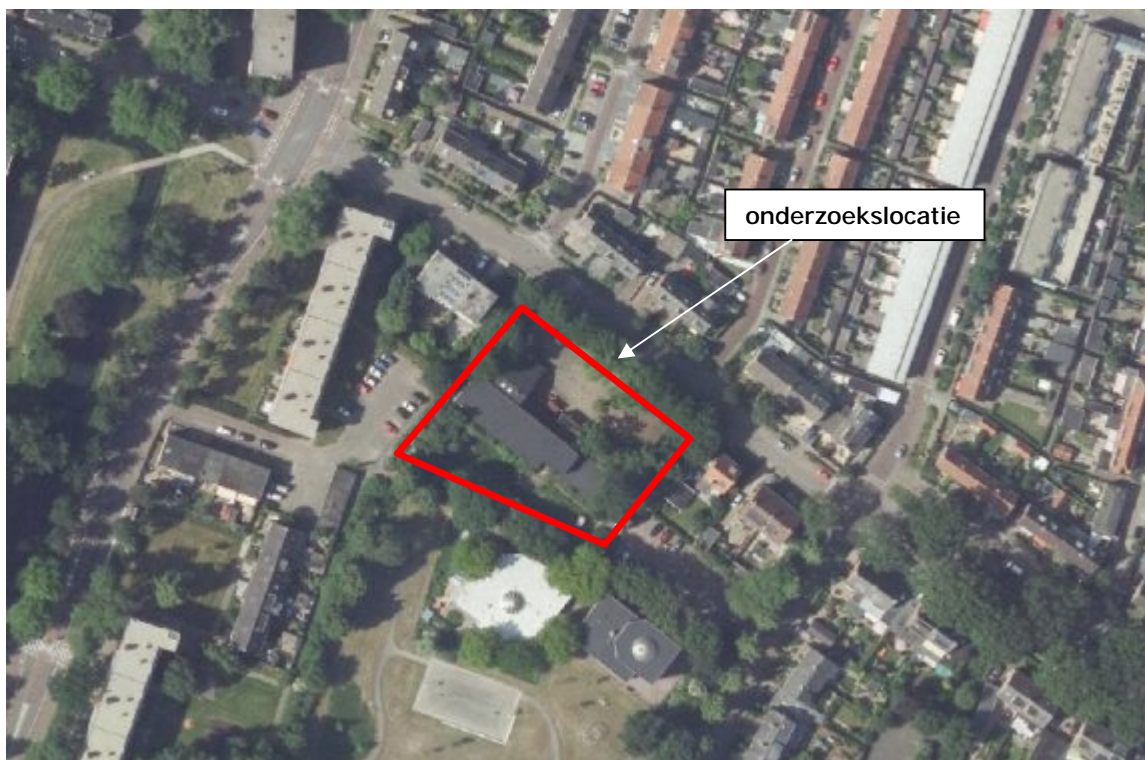
figuur 1: luchtfoto onderzoekslocatie (Provincie Utrecht, noordgericht)

In figuur 1 is een luchtfoto afkomstig van de provincie Utrecht weergegeven. De onderzoekslocatie is op de luchtfoto met een rode lijn weergegeven. Op de locatie bevindt zich een voormalig schoolpand ('Dalton school'), waarin momenteel een kledingbank in gevestigd is. Tevens wordt een deel van de voormalige school bewoond door tijdelijke huisvesting.

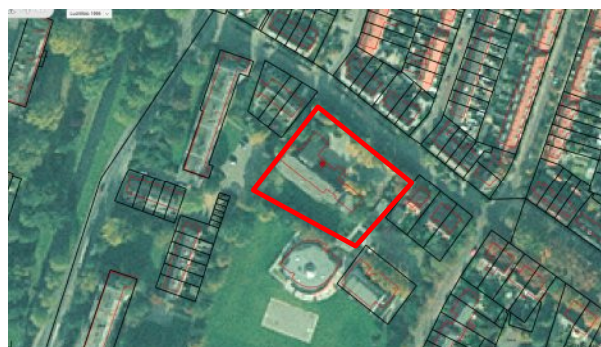
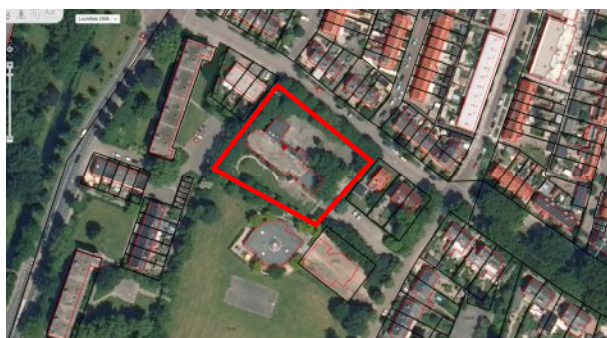
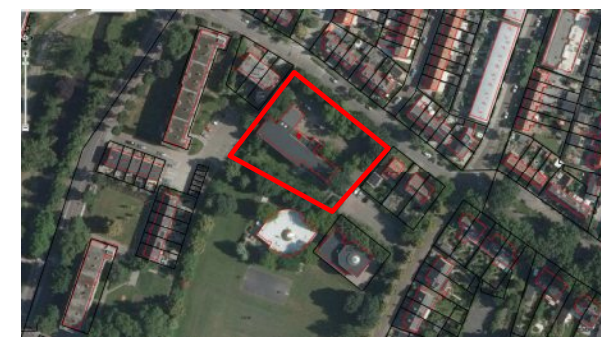
Bij de provincie Utrecht zijn luchtfoto's uit 1950, 1996 en 2000 – 2013 opgevraagd. In onderstaande figuren 2 t/m 5 staat een selectie weergegeven. Op de luchtfoto uit 1950 is zichtbaar dat de onderzoekslocatie in het verleden aan de westzijde doorkruist werd door een watergang. Op basis van de luchtfoto's uit 1996, 2006 en 2014 blijkt dat tussen de nieuwbouw in de jaren '60 en de huidige situatie geen grote wijzigingen op de locatie hebben plaatsgevonden.

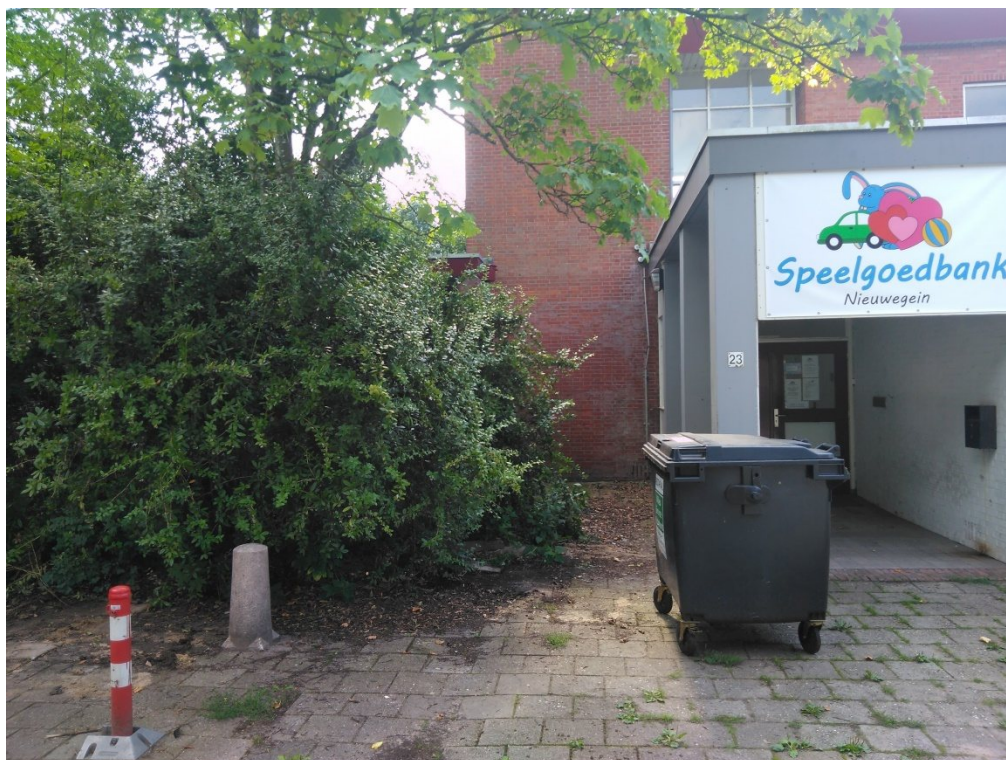
Foto 2: overzicht (ligging voormalige tank)

Naast de ingang van het pand bevond zich in het verleden de ondergrondse HBO tank. Er is geen ontluchtingspunt en/of vulpunt meer aanwezig/zichtbaar. In de hoek van de groenstrook, naast een vlaggenmast, is een (recent) gedumpt hoopje zandgrond aanwezig. In het zand zijn enkele stukjes asbestverdacht materiaal zichtbaar. Een stukje is meegenomen ter analyse conform de NEN 5896.

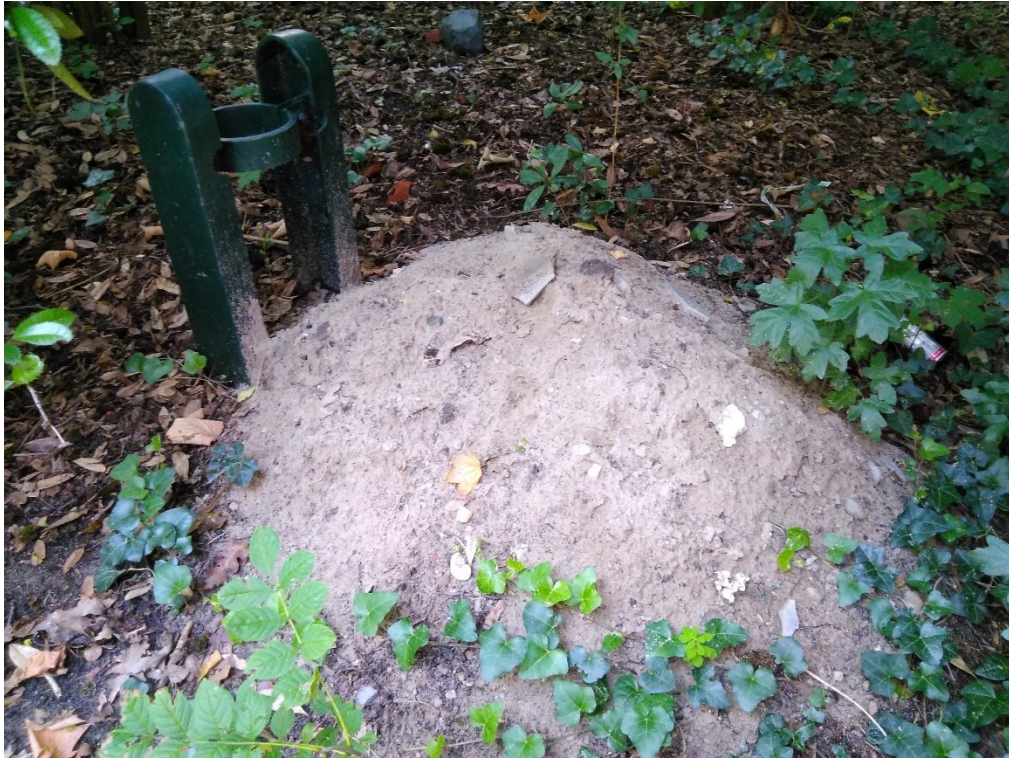
Foto 3: aangetroffen asbest verdacht materiaal

Op het overige (visueel te inspecteren) deel van het terrein zijn geen asbestverdachte materialen waargenomen. Er zijn geen aanwijzingen dat in de bodem verontreinigingen met asbest aanwezig zijn. Het depotje zand naast de ingang van de locatie is duidelijk recent gedumpt. Er is geen verband met de milieuhygiënische bodemkwaliteit op het overige deel van de locatie.
