# 1 Inleiding

**Naam:** Vrouwentroost/Fort bij Kudelstaart  
**Adres:** Kudelstaartseweg 96  
1433 GL KUDELSTAART  
**Gemeente:** Aalsmeer  
**Kad. gemeente:** Aalsmeer  
**Kad. sectie/nr.:** D/2287  
**Monument:** Rijksmonument met nummer 6843  
**Complex:** Nee  
**Functie:** Vm. verdedigingswerk  
**Bouwperiode:** 1906  
**Stijl:** -  
**Architect:** -  
**Omschrijving:** Fort met grachten en aardwerken

## FORT BIJ KUDELSTAART

*Bouwhistorische verkenning, bijlage ruimteboek, augustus 2020*

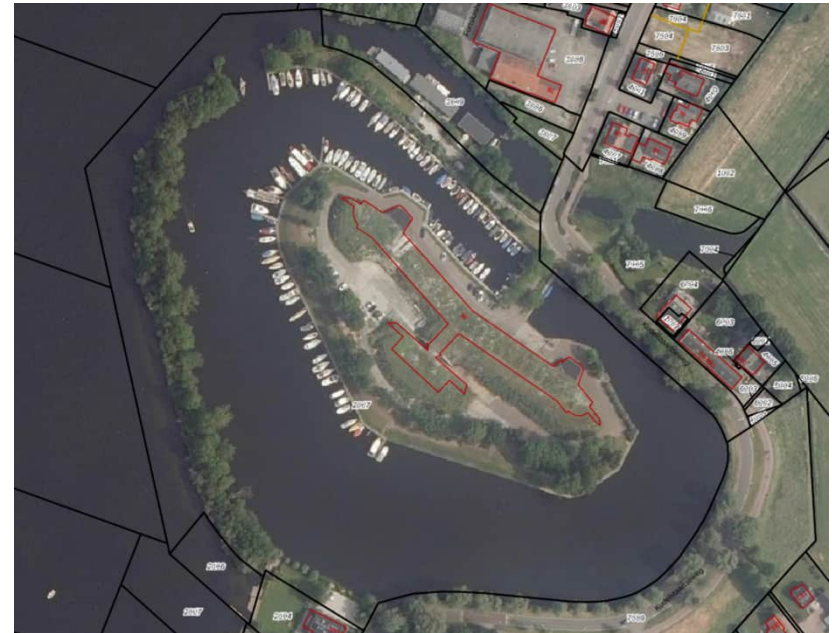
LUCHTFOTO (NOORDGERICHT) VAN HET FORT EN DIRECTE OMGEVING; ONDER: PROJECTIE HOOGTEBESTAND. HIEROP IS GOED TE ZIEN DAT DE WESTELIJKE GRONDEKKING BIJ HET HOOFDGEBOUW ONTBREEKT. (PDOK)

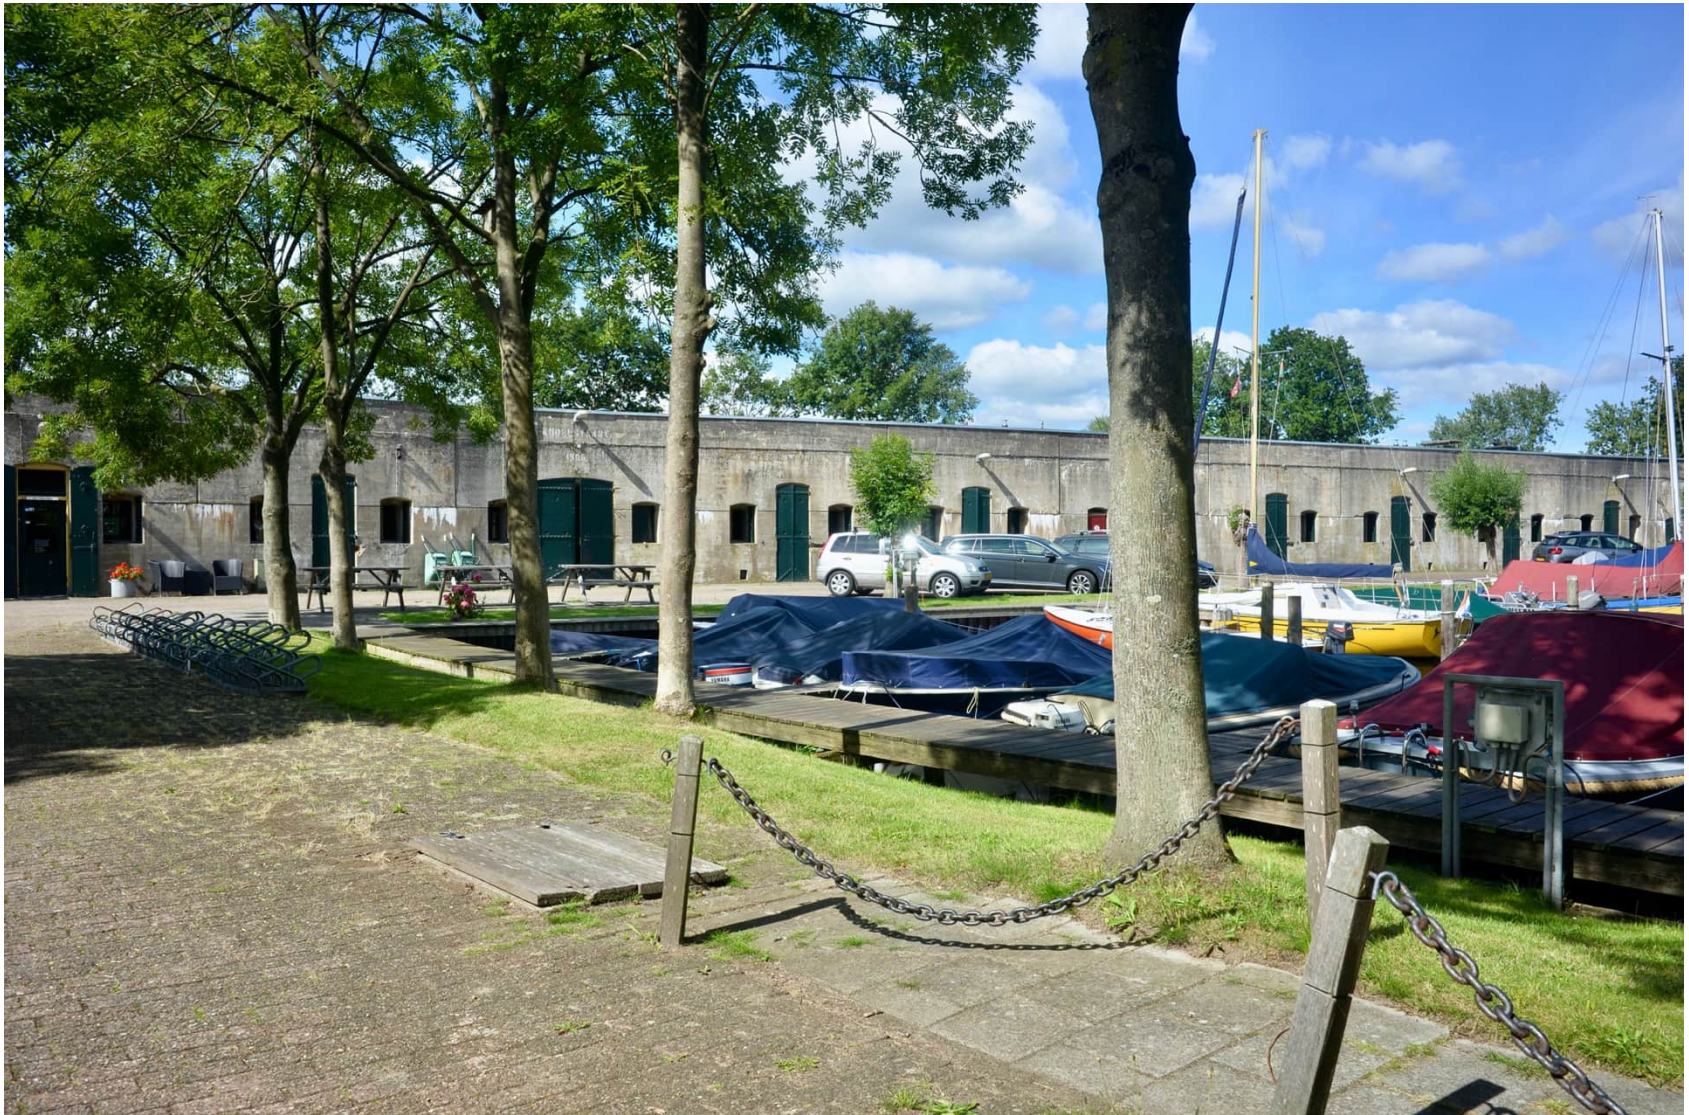
LUCHTFOTO UIT 1906 TEN TIJDE VAN DE AANLEG VAN HET FORT MET ZICHT OP HET ZANDLICHAAM. DE TWEE GESCHUTSPLAATSEN BIJ DE HEFKOEPELS LIJKEN AL TE ZIJN AANGELEGD.  
(NEDERLANDS INSTITUUT VOOR MILITAIRE HISTORIE)

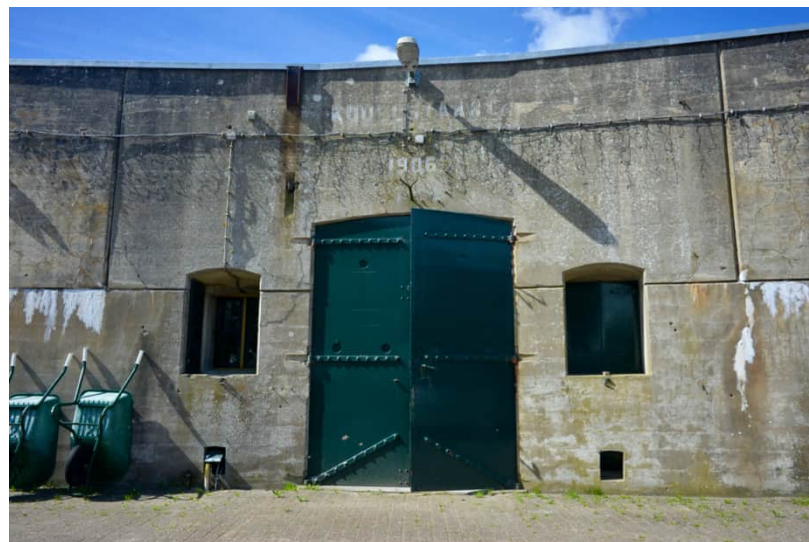
HOOFDENTREE TOT HET FORT MET DUBBELE STALEN DEUREN EN GETOOGDE VENSTERS AAN WEERSZIJDEN. CENTRAAL BOVEN DE ENTREE DE NAAM VAN HET FORT EN HET BOUWJAAR, 1906.

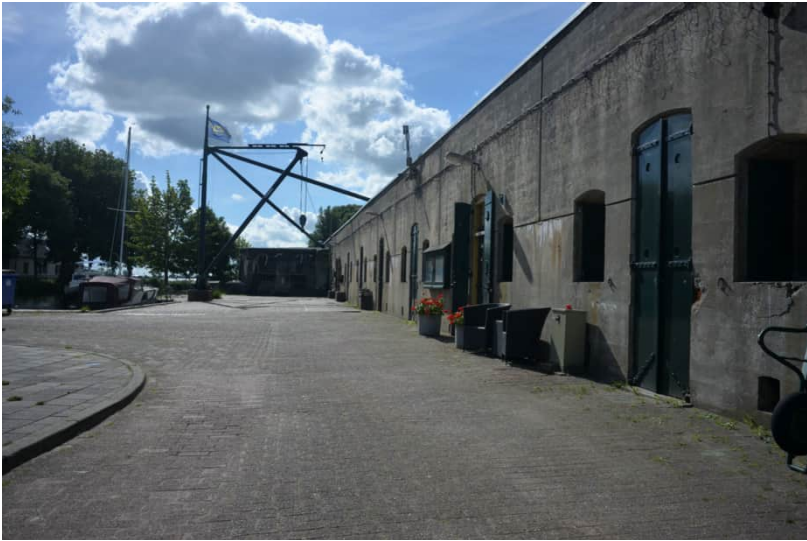
LINKSBOVEN: DE GEVEL VAN DE LINKERVLEUGEL VAN HET HOOFDGEBOUW

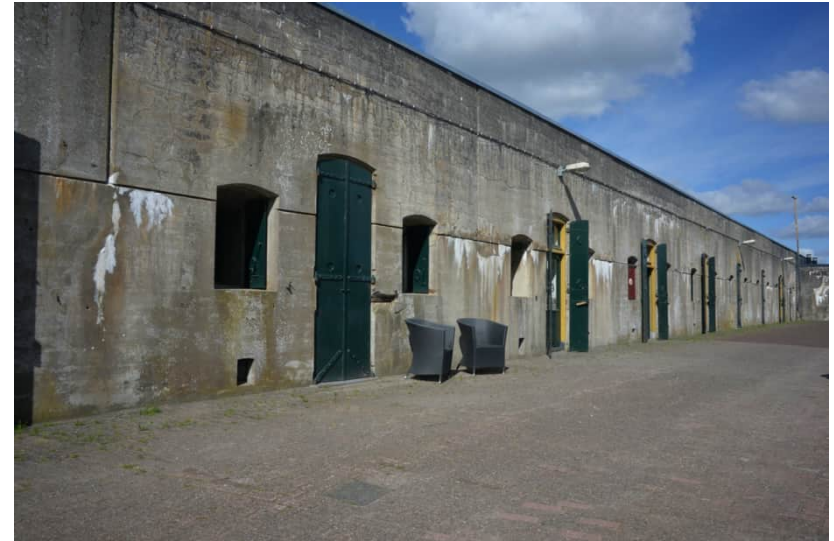
BOVEN: DE GEVEL VAN DE RECHTERVLEUGEL VAN HET HOOFDGEBOUW

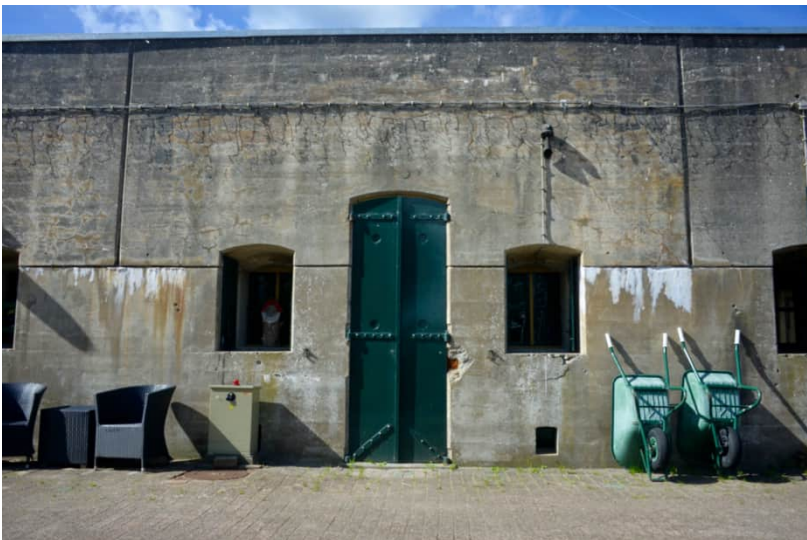
LINKS: VERBLIJFSRUIMTEN DIE GRENZEN AAN DE GEVEL HEBBEN DUBBELE STALEN DEUREN EN GETOOGDE VENSTEROPENINGEN AAN WEERSZIJDEN. VENSTERS ZIJN VOORZIEN VAN STALEN LUIKEN.

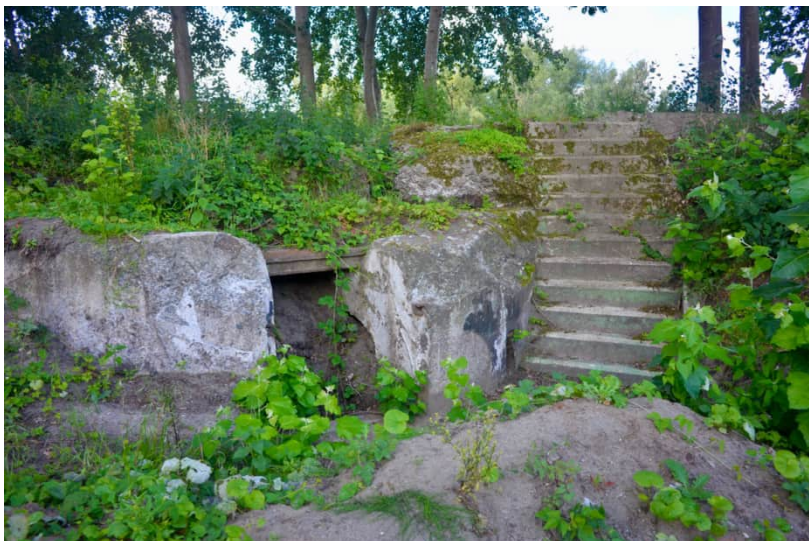
LINKSBOVEN: DE VOORMALIGE OPSTELPLAATS VAN HET HEFKOEPELGESCHUT. ZOWEL DEZE OOSTELIJKE ALS DE WESTELIJKE OPSTELPLAATS ZIJN IN DE TWEEDE WERELDOORLOG VER-NIELD.

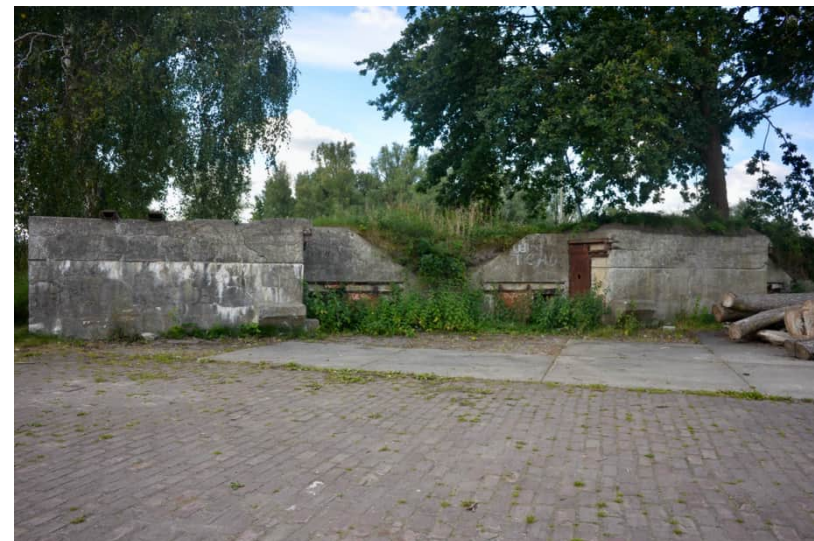
BOVEN: ER ZIJN TWEE GESCHUTSBERGPLAATSEN EN SCHUILPLAATSEN, HIERBOVEN DEGENE TEN ZUIDOOSTEN VAN HET FRONTGEBOUW

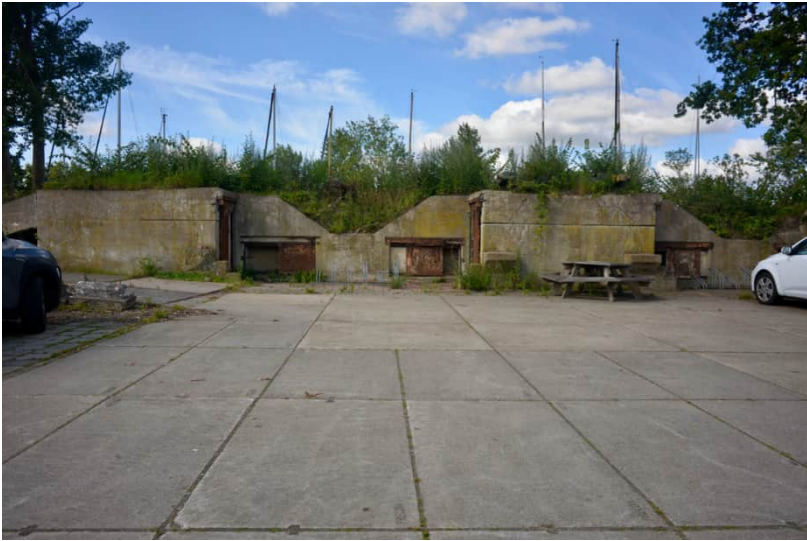
LINKSBOVEN: GESCHUTSBERGPLAATS EN SCHUILPLAATS TEN NOORDWESTEN

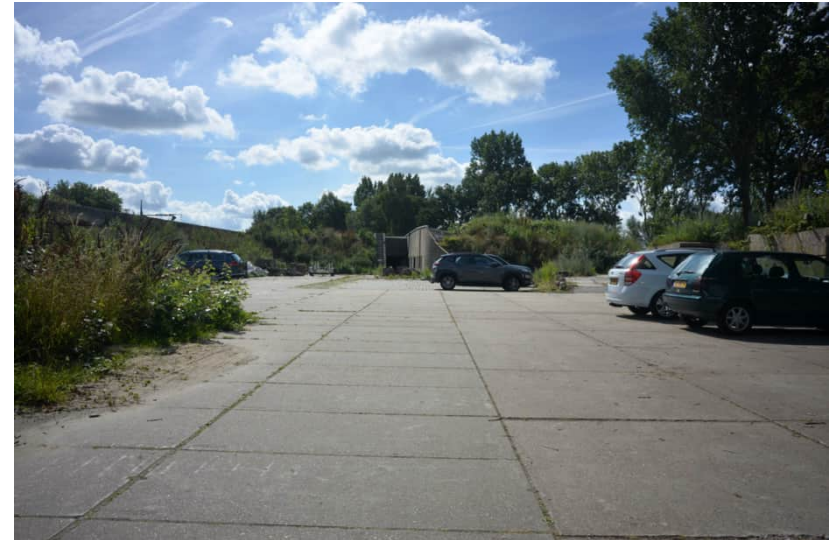
BOVEN: EEN GROOT DEEL VAN HET NOORDWESTELIJKE TERREPLEIN IS IN GEBRUIK ALS PARKEERPLAATS, WAARBIJ TEVENS EEN GROOT DEEL VAN DE GRONDDEKING VAN HET HOOFD-  
GEBOUW IS WEGGEGRAVEN

Het terrein is op dit moment op diverse plekken niet meer in originele staat, maar hoofdopzet en structuur zijn evenwel nog goed in tact. De contouren van het eiland zijn op diverse plaatsen aangepast en daardoor aangetast. Latere beschoeiingen en de voorzieningen ten behoeve van de jachthaven zijn van indifferente waarde. Dat geldt ook voor de terreinafwerkingen zoals de klinkerbestrating aan de keelzijde en op het zuidoostelijke terreplein, of de stelconplaten bij het terreplein aan de noordwestelijke zijde.

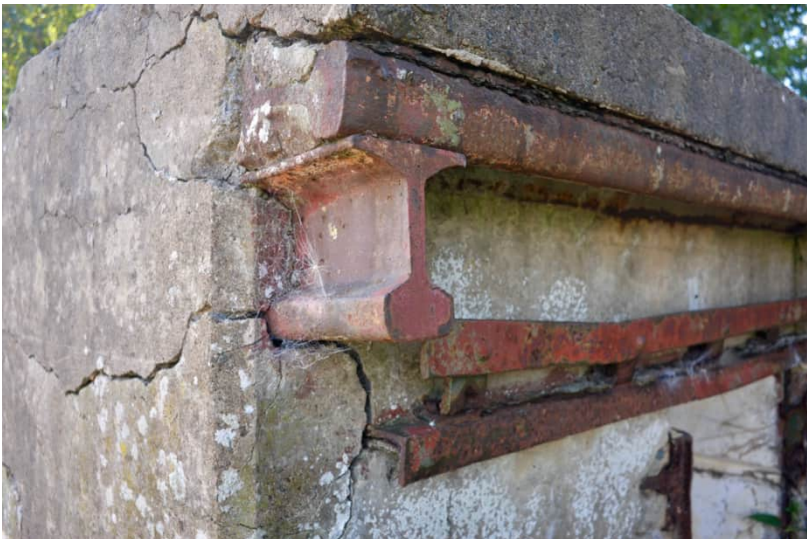
LINKS:EEN DETAIL VAN HET CEMENTBETON VERSTEVIGD MET SPOORSTAVEN BIJ DE GESCHUTSBERGPLAATS

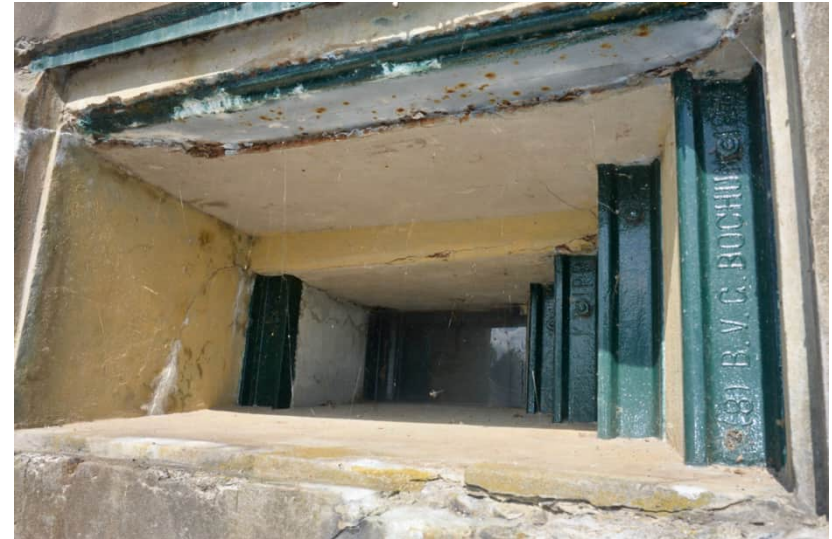
DETAIL VAN DE SCHIETOPENING IN DE WESTELIJKE KEELKAZEMAT MET ZICHT OP GROEN GESCHILDERDE SPOORSTAVEN WAAROP DE NAAM VAN DE PRODUCENT STAAT: B.V.G. BOCHUM. DE BOCHUMER VEREIN WAS EEN DUITSE MIJNBOWGROEP WAARTOE OOK STAAL-PRODUCENTEN BEHOORDEN.

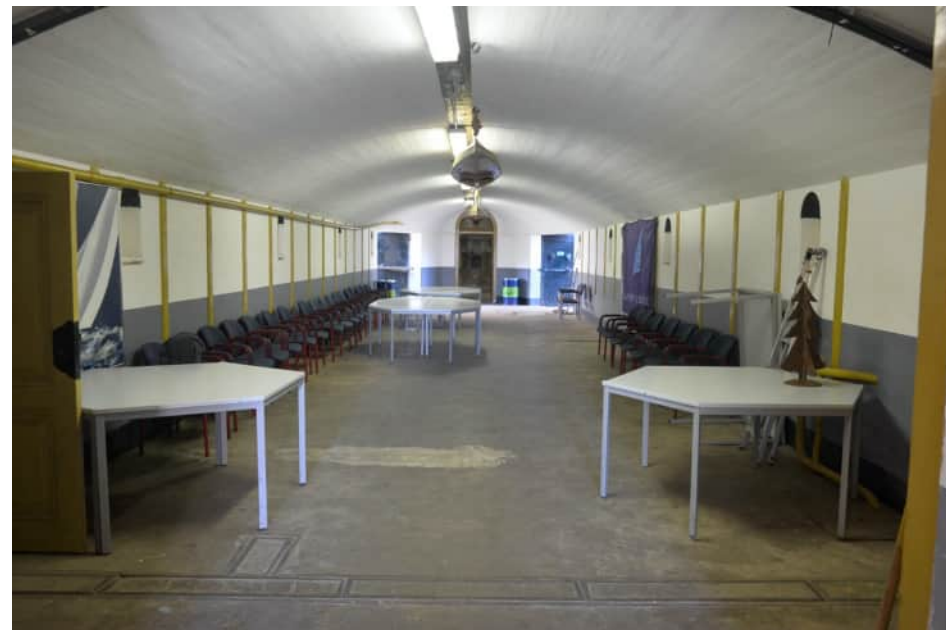
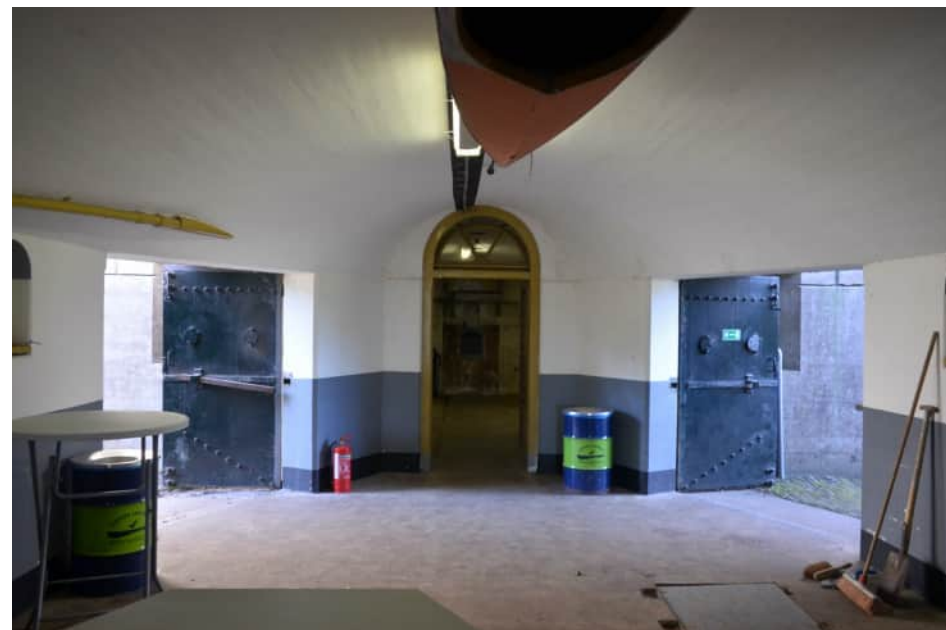
De poterne betreft de centrale hoofdas die het hoofdgebouw met het frontgebouw verbindt. De monumentwaarden zijn hoog voor wat betreft structuur en afwerking.

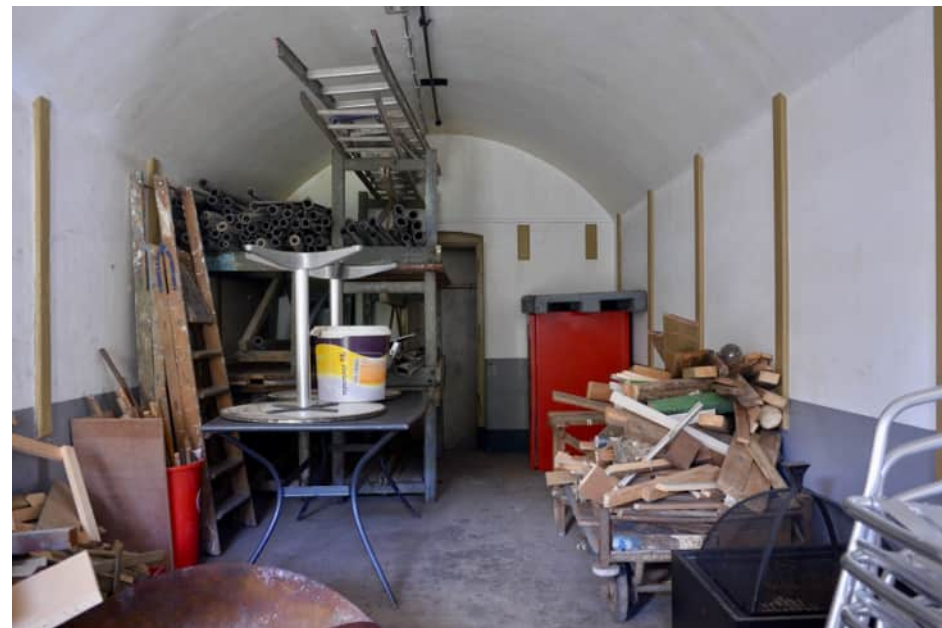
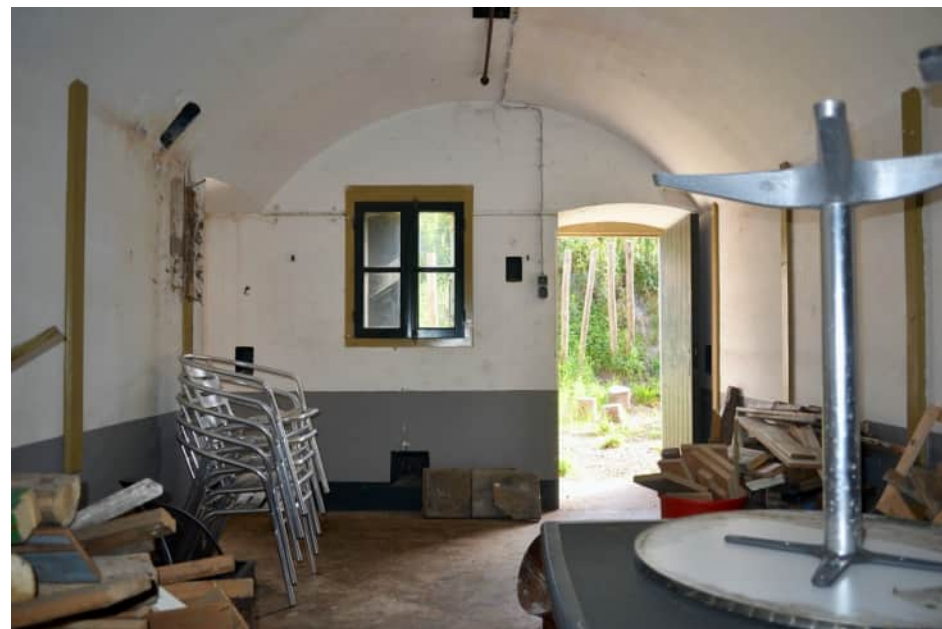
**Bijzonderheden:** In de achterwand is een deurdoorgang naar de inspectiegang. Deze gang staat in verbinding met soldatenverblijf #8 en loopt achter de andere ruimtes van het frontgebouw door. Links in de achterwand (niet zichtbaar op de foto) is een natuurstenen waterbak waarboven een getoogde lampnis.

**Monumentwaarden:** De monumentwaarden zijn hoog voor wat betreft structuur en afwerking. De kleurstelling is waarschijnlijk aangepast en niet origineel. Ramen, deuren en luiken zijn in tact, net als raam- en deurbeslag.

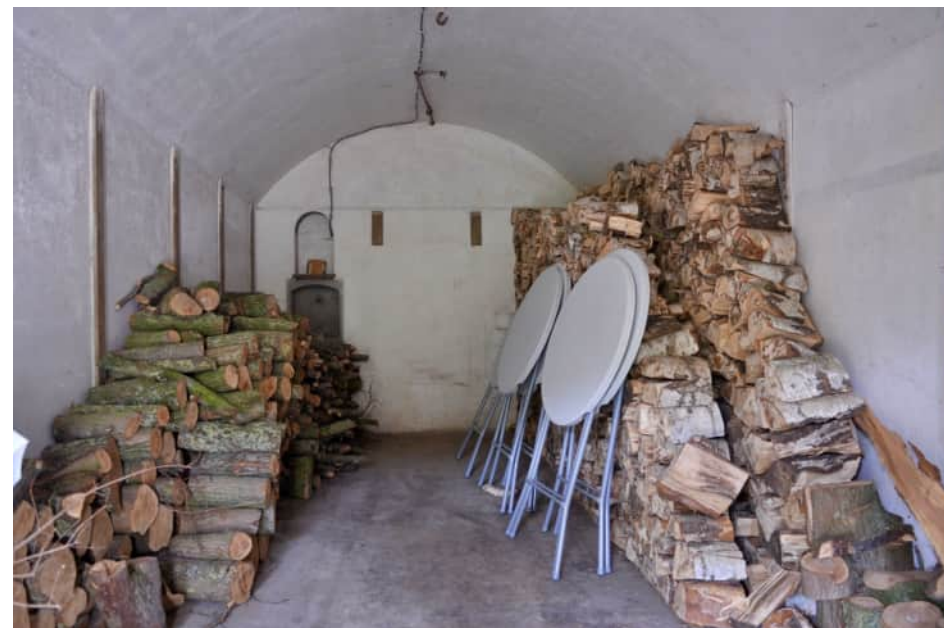
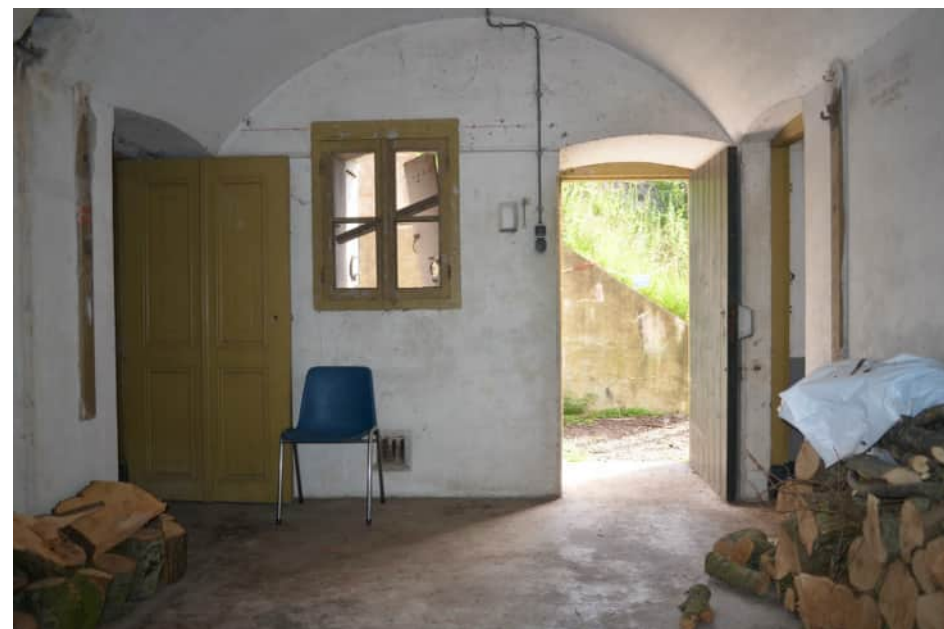
**Bijzonderheden:** In de achterwand is een natuurstenen waterbak waarboven een getoogde lampnis.

**Monumentwaarden:** De monumentwaarden zijn hoog voor wat betreft structuur en afwerking. De kleurstelling is waarschijnlijk aangepast en niet origineel. Ramen en luiken zijn in tact, net als raam- en deurbeslag. De binnendeur lijkt oorspronkelijk, de houten buitendeur is mogelijk vervangen.

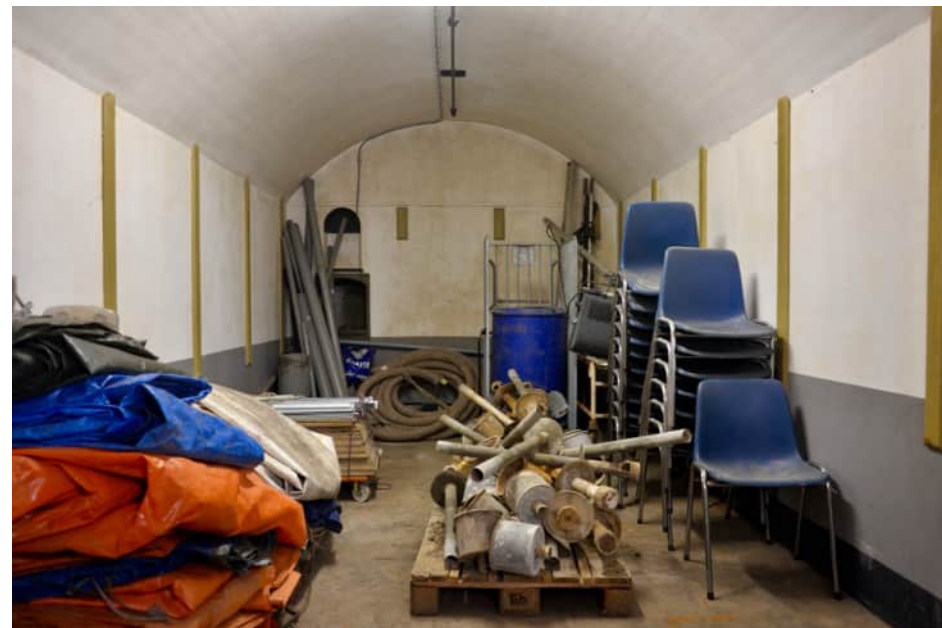
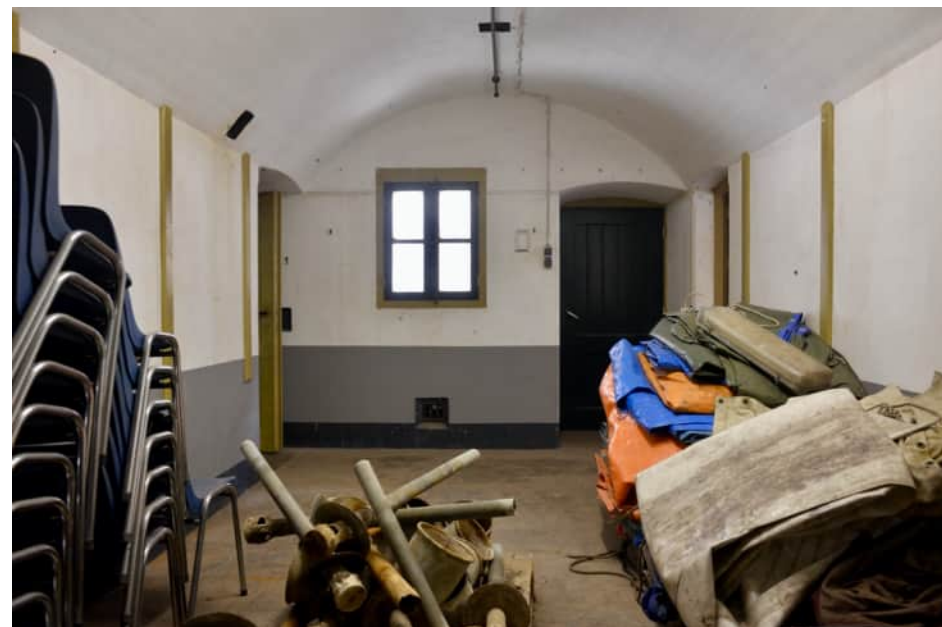
De monumentwaarden zijn hoog voor wat betreft structuur en afwerking. De kleurstelling is waarschijnlijk aangepast en niet origineel. Ramen en luiken zijn in tact, net als raam- en deurbeslag. De binnendeur lijkt oorspronkelijk, de houten buitendeur is mogelijk vervangen.

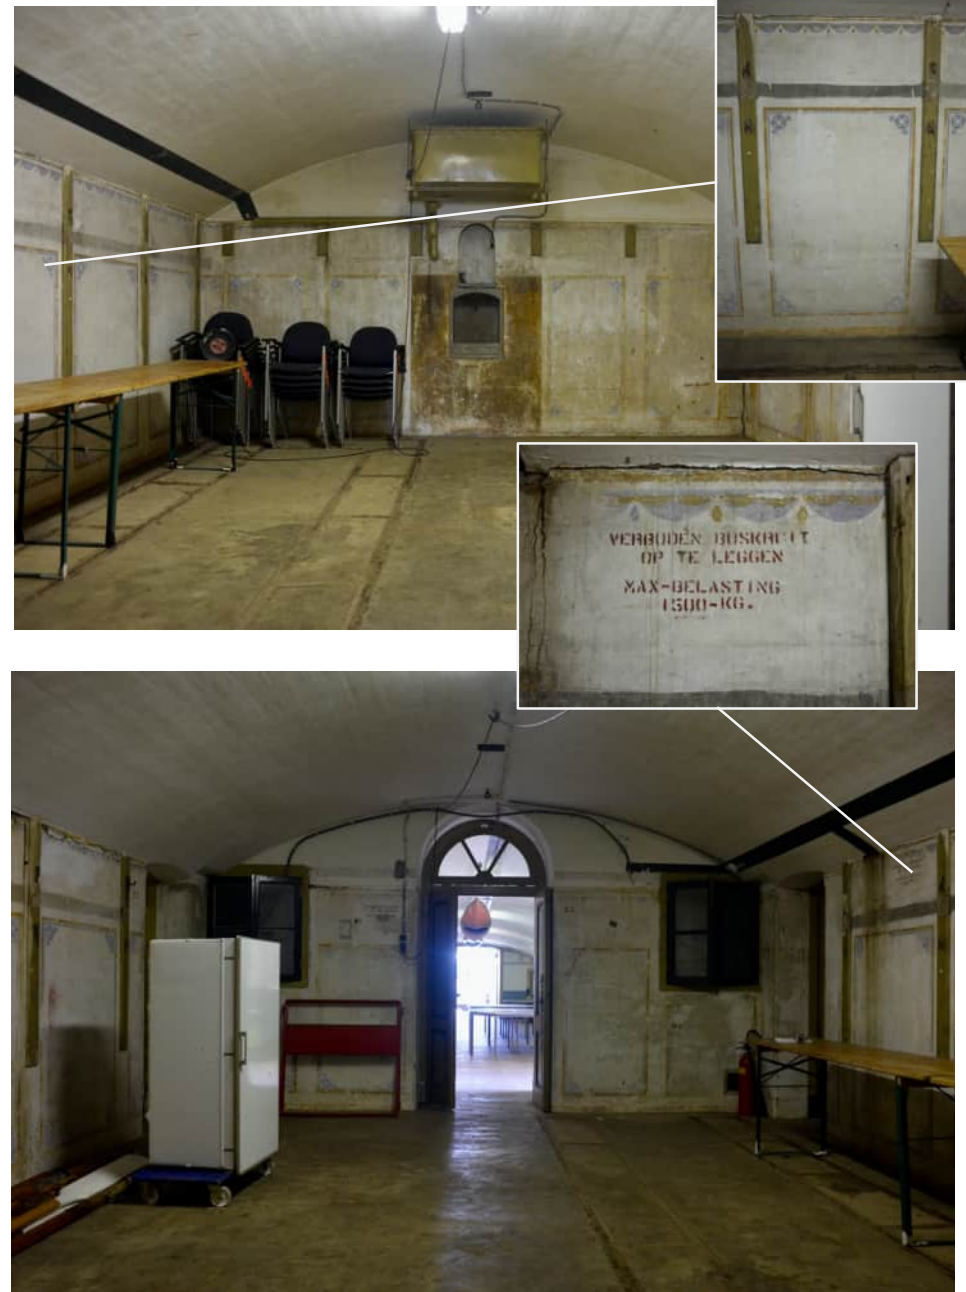
De monumentwaarden zijn hoog voor wat betreft structuur en afwerking. De kleurstelling is waarschijnlijk aangepast en niet origineel. Ramen en luiken zijn in tact, net als raam- en deurbeslag. De binnendeur lijkt oorspronkelijk, de houten buitendeur is mogelijk vervangen.

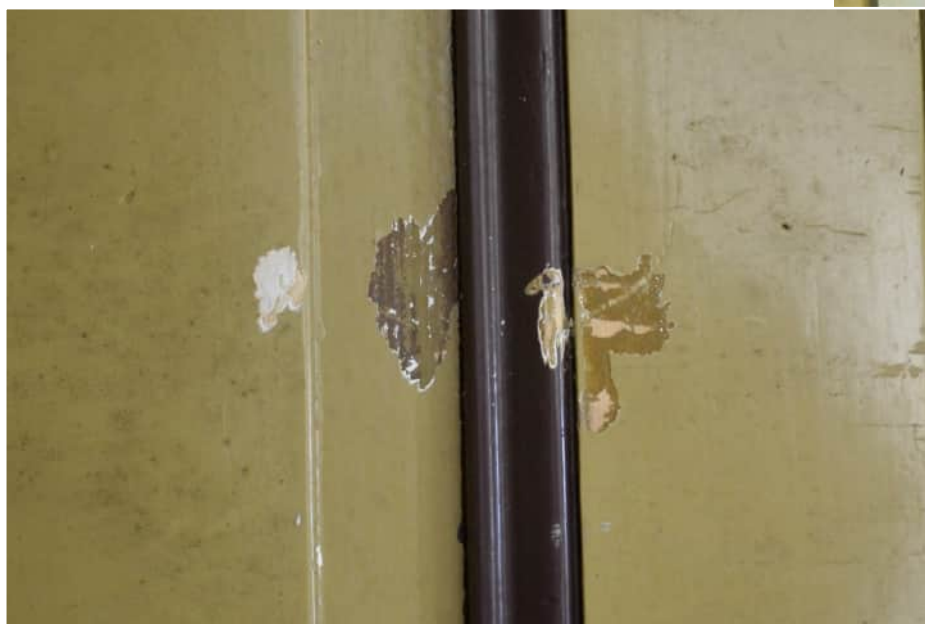
De toegangsdeuren vanuit de poterne naar het frontgebouw zijn nader bekeken op aanwezigheid van historische verflagen. Alhoewel deze verkenning geen kleurhistorisch onderzoek omvat, kan wel worden herkend dat de huidige kleurstelling niet overeenkomt met aanwezige historische verflagen.

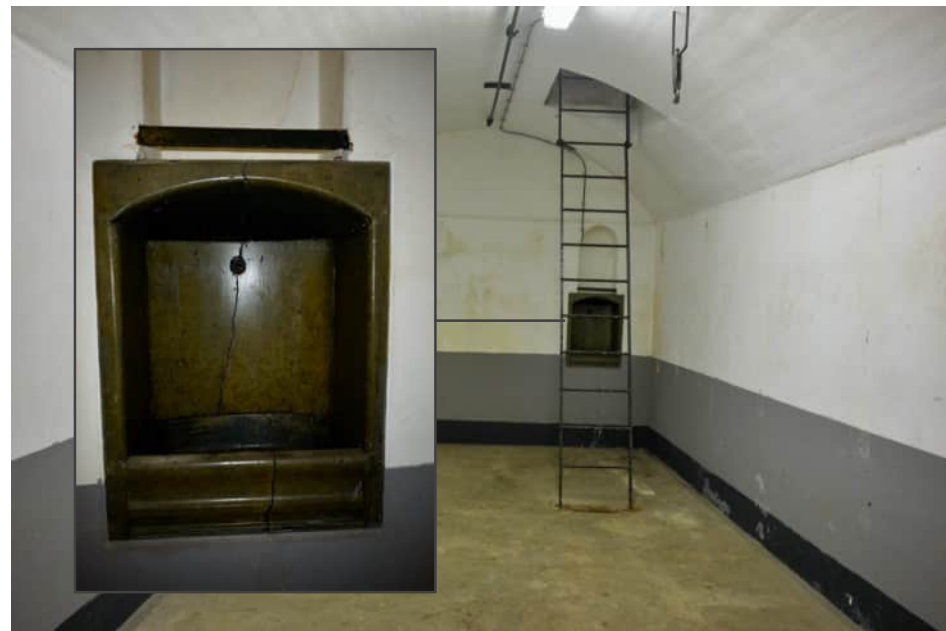
**Bijzonderheden:** De waarnemingskoepel en de trap daarnaartoe.

**Monumentwaarden:** De waarden zijn hoog voor wat betreft structuur. Ramen en deuren zijn oorspronkelijk en daarmee ook van hoge monumentwaarde. Met name de koepel is een interessant gegeven in deze ruimte.

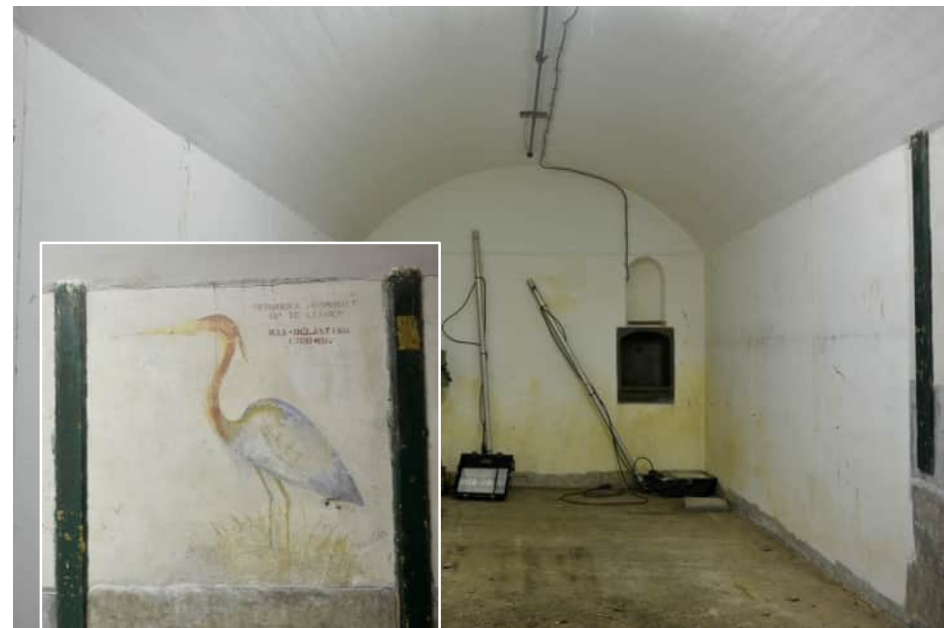
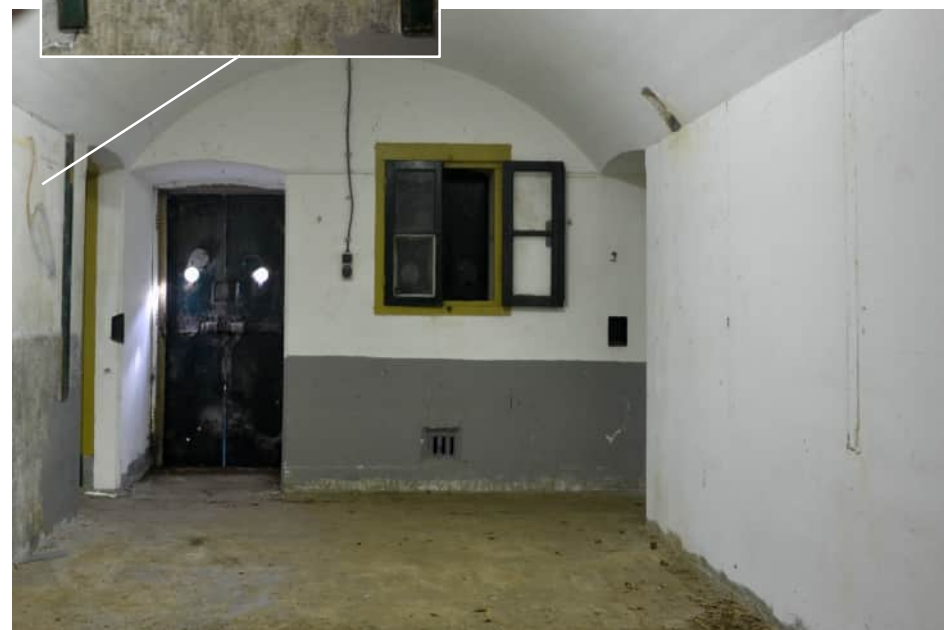
**Bijzonderheden:** Schildering, stalen buitendeuren in plaats van houten deuren.

**Monumentwaarden:** De waarden zijn hoog voor wat betreft structuur. Ramen en deuren zijn oorspronkelijk. De schildering kan als positieve waarde worden beschouwd.

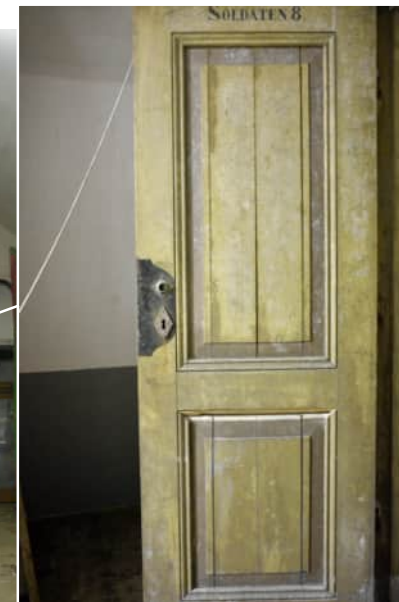
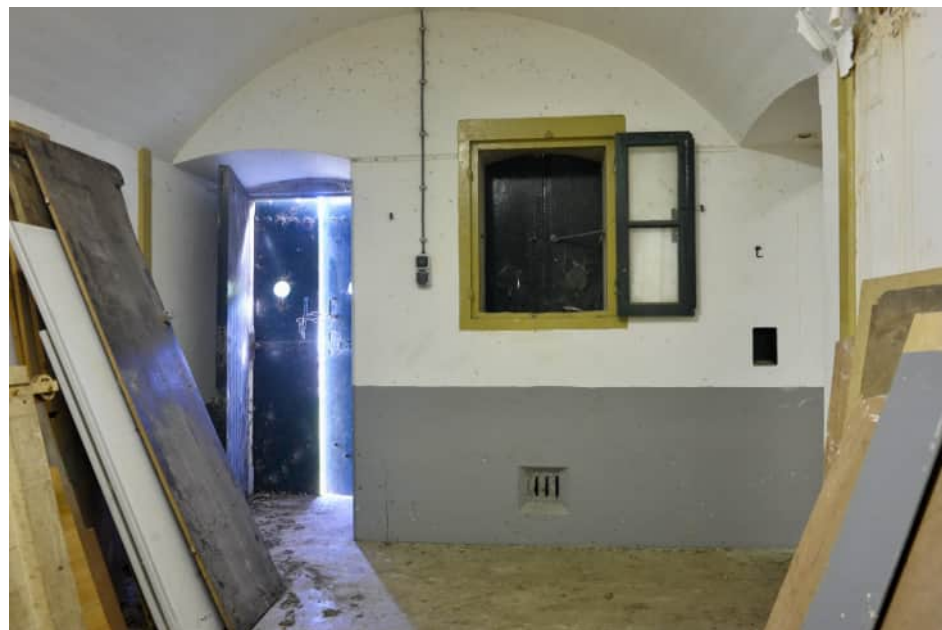
**Bijzonderheden:** Oorspronkelijke afwerklaag op de deur.

**Monumentwaarden:** De waarden zijn hoog voor wat betreft structuur. Ramen en deuren zijn oorspronkelijk en daarmee ook van hoge monumentwaarde.

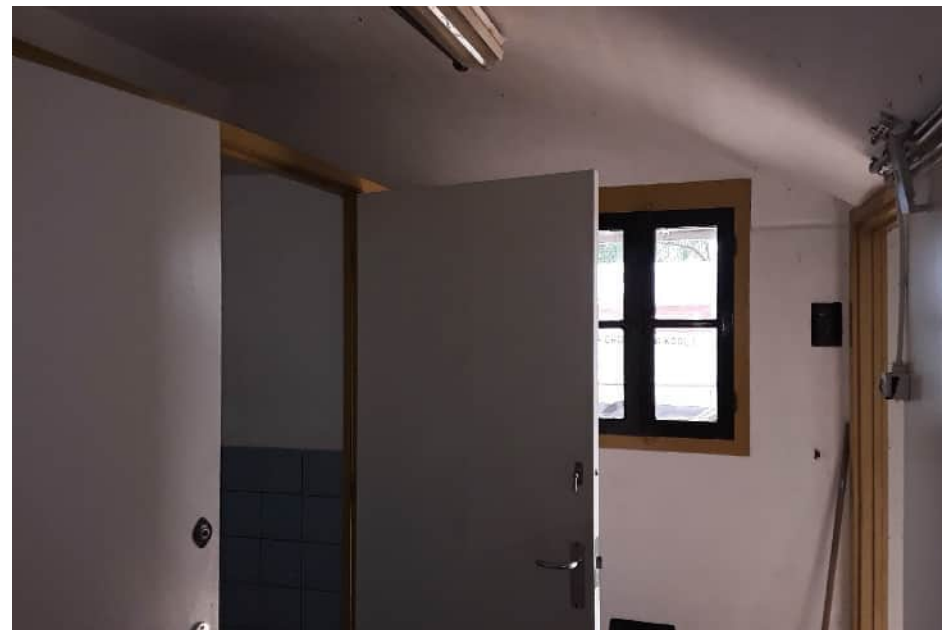
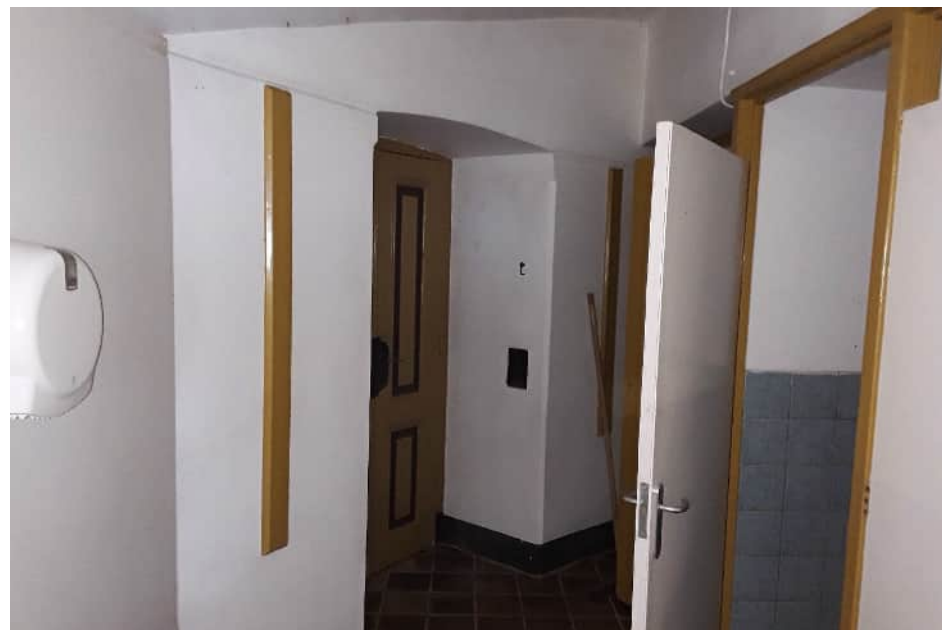
**Monumentwaarden:** Vermoedelijk overeenkomstig de rest van het fort: structuur en originele afwerkingen in tact met hoge monumentwaarden. In beperkte mate latere toevoegingen aanwezig van indifferente waarde.

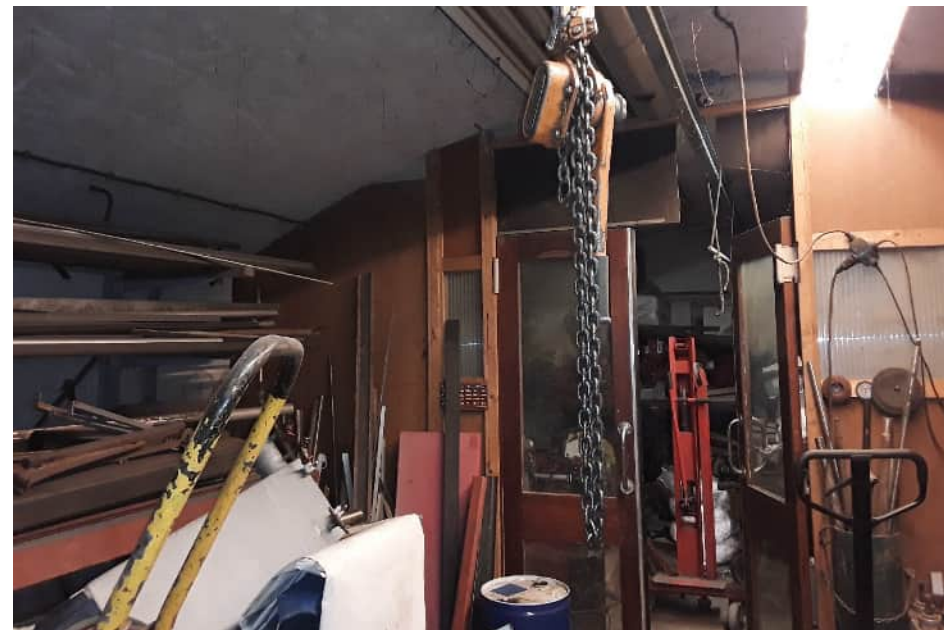
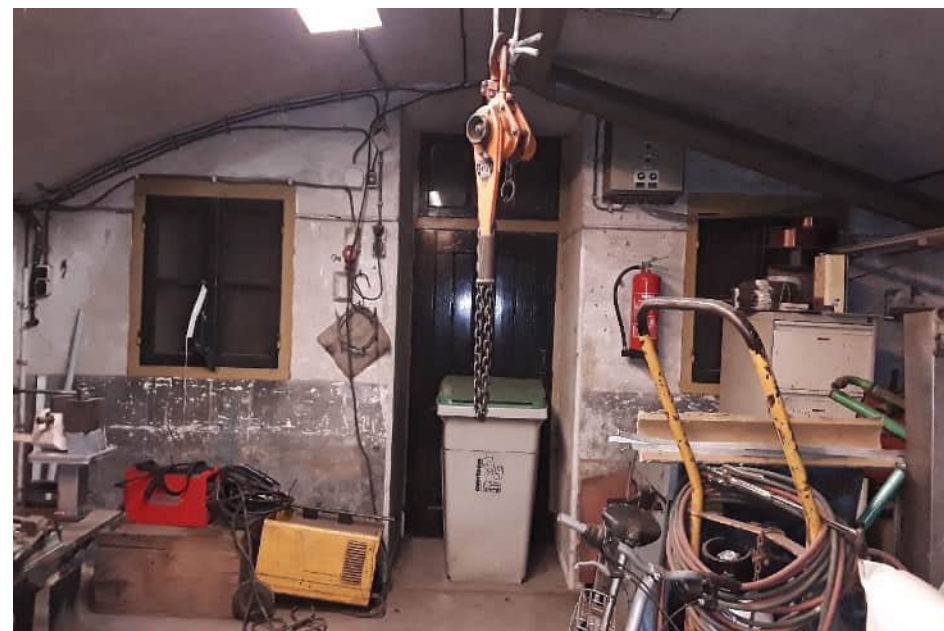
**Ruimtenr.:** 15  
**Locatie:** hoofdgebouw, links  
**Functie:** gang

**Bijzonderheden:** -

**Monumentwaarden:** Vermoedelijk overeenkomstig de rest van het fort: structuur en originele afwerkingen in tact met hoge monumentwaarden. In beperkte mate latere toevoegingen aanwezig van indifferente waarde.

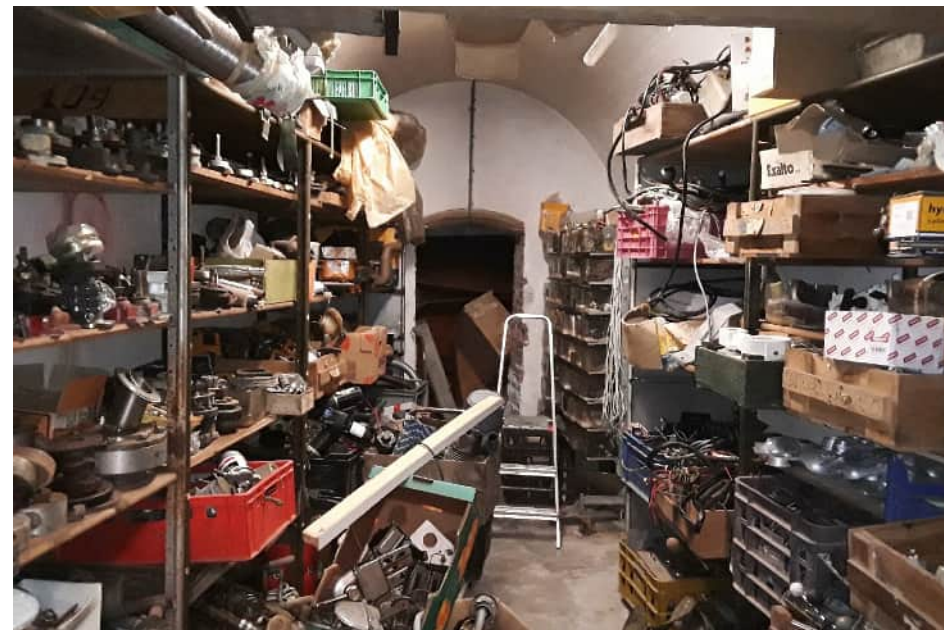
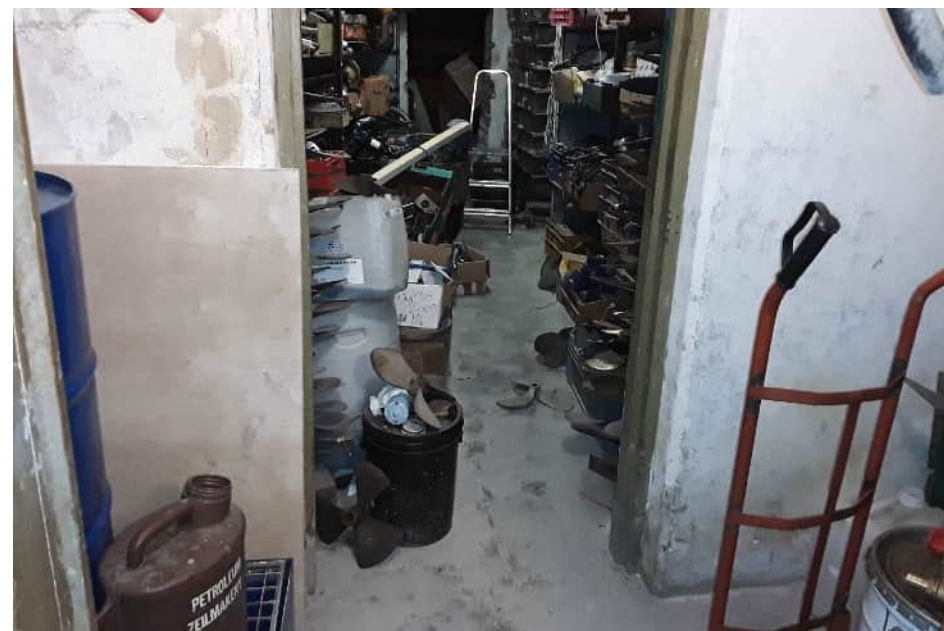
**Ruimtenr.:** 16  
**Locatie:** hoofdgebouw, links  
**Functie:** munitieopslag

**Omschrijving:** Tijdens opname werd geen toegang verschaft door huidige gebruiker. Ruimte is niet bezocht/opgenomen. Foto's zijn van de 0-meting door RPS. De foto boven betreft ruimte 16, de foto onder (gedeeltelijk) het voorportaal tot deze ruimte.

**Monumentwaarden:** Vermoedelijk overeenkomstig de rest van het fort: structuur en originele afwerkingen in tact met hoge monumentwaarden. In beperkte mate latere toevoegingen aanwezig van indifferente waarde.

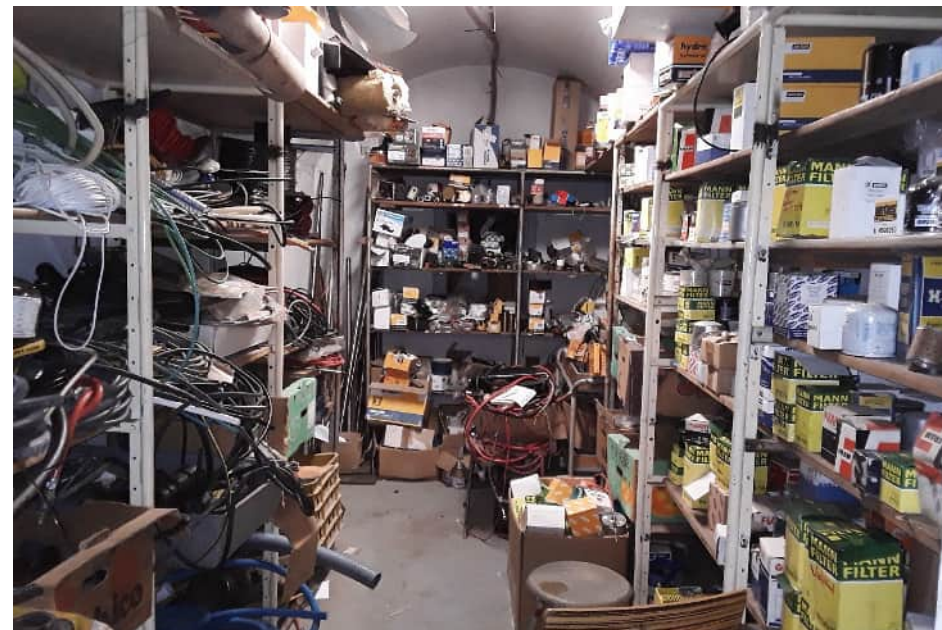
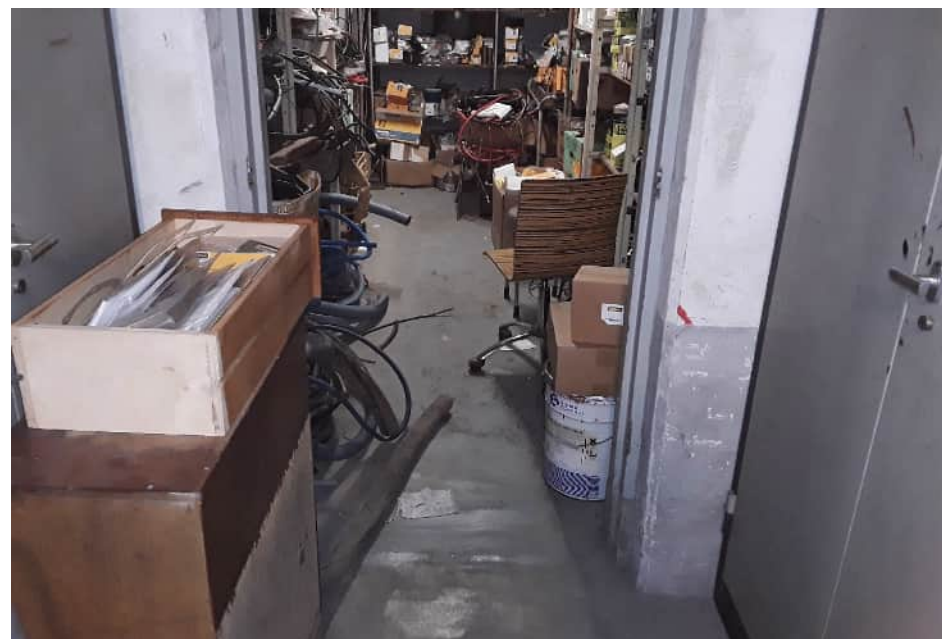
**Ruimtenr.:** 17  
**Locatie:** hoofdgebouw, links  
**Functie:** munitieopslag

**Omschrijving:** Tijdens opname werd geen toegang verschaft door huidige gebruiker. Ruimte is niet bezocht/opgenomen. Ruimte is ook niet opgenomen door RPS bij 0-meting.

**Monumentwaarden:** Vermoedelijk overeenkomstig de rest van het fort: structuur en originele afwerkingen in tact met hoge monumentwaarden. In beperkte mate latere toevoegingen aanwezig van indifferente waarde.
