# 1 Inleiding

**Naam:** Vrouwentroost/Fort bij Kudelstaart  
**Adres:** Kudelstaartseweg 96  
1433 GL KUDELSTAART  
**Gemeente:** Aalsmeer  
**Kad. gemeente:** Aalsmeer  
**Kad. sectie/nr.:** D/2287  
**Monument:** Rijksmonument met nummer 6843  
**Complex:** Nee  
**Functie:** Vm. verdedigingswerk  
**Bouwperiode:** 1906  
**Stijl:** -  
**Architect:** -  
**Omschrijving:** Fort met grachten en aardwerken

## FORT BIJ KUDELSTAART

*Bouwhistorische verkenning, bijlage ruimteboek, augustus 2020*

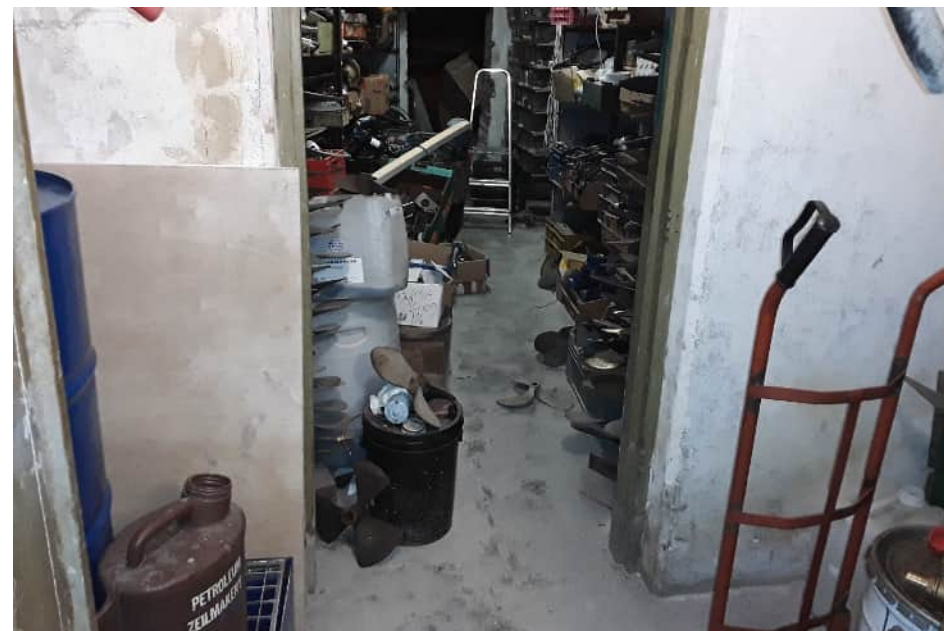
**Omschrijving:** Tijdens opname werd geen toegang verschaft door huidige gebruiker. Ruimte is niet bezocht/opgenomen. Foto is van de 0-meting door RPS. Op de voorgrond van de foto is een deel van het voorportaal te zien. Op de achtergrond opslagruimte 16.

**Monumentwaarden:** Vermoedelijk overeenkomstig de rest van het fort: structuur en originele afwerkingen in tact met hoge monumentwaarden. In beperkte mate latere toevoegingen aanwezig van indifferente waarde.

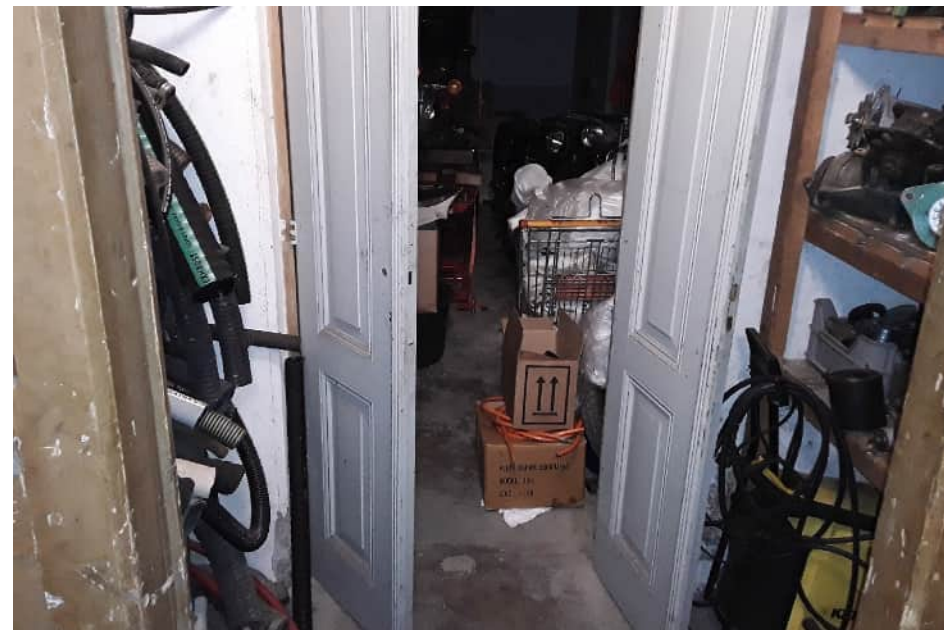
**Omschrijving:** Tijdens opname werd geen toegang verschaft door huidige gebruiker. Ruimte is niet bezocht/opgenomen. Foto is van de 0-meting door RPS. Op de voorgrond van de foto is een deel van het voorportaal te zien. Op de achtergrond opslagruimte 18.

**Monumentwaarden:** Vermoedelijk overeenkomstig de rest van het fort: structuur en originele afwerkingen in tact met hoge monumentwaarden. In beperkte mate latere toevoegingen aanwezig van indifferente waarde.

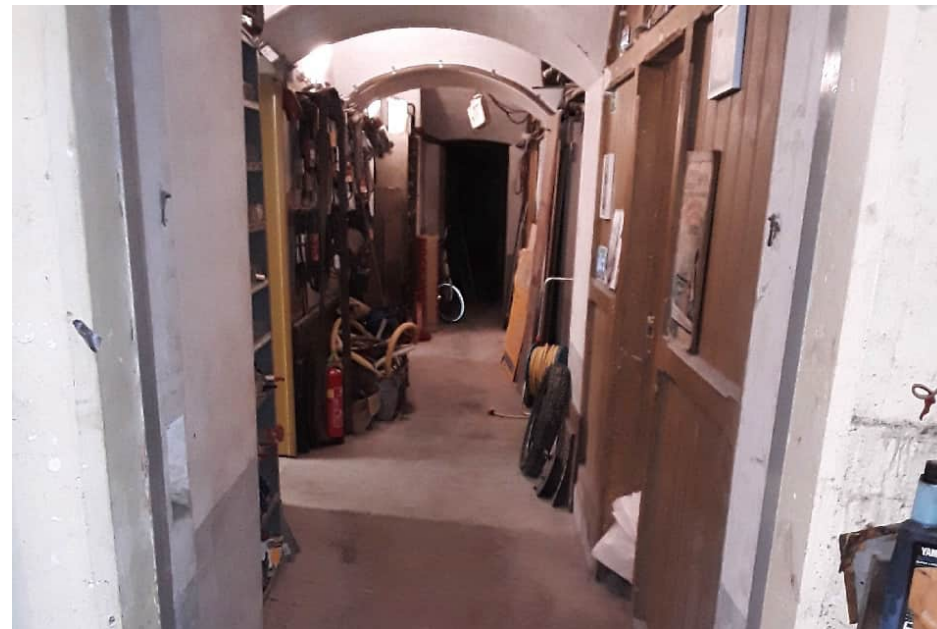
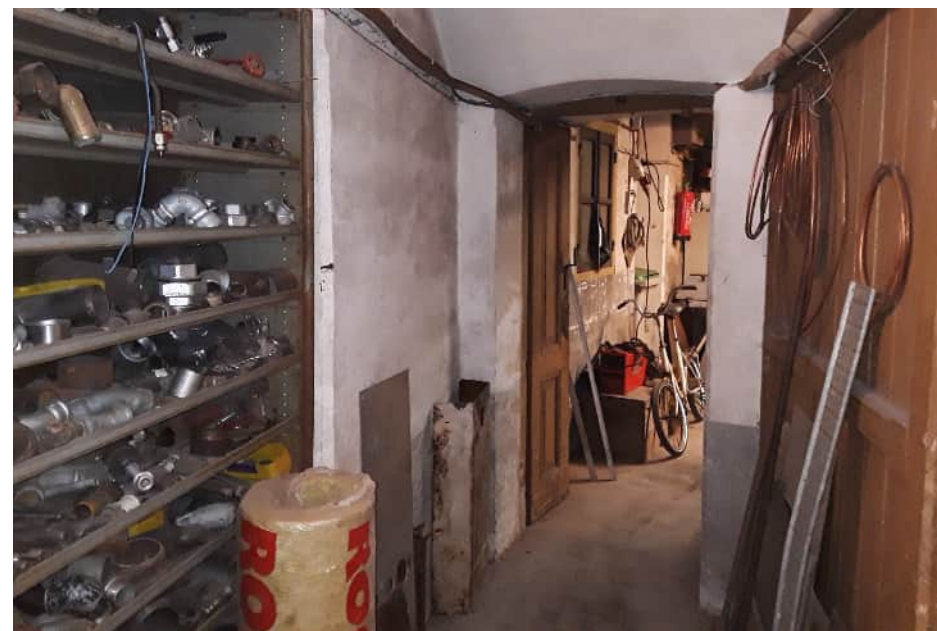
**Ruimtenr.:** 21  
**Locatie:** hoofdgebouw, links  
**Functie:** voorportaal munitie

**Omschrijving:** Tijdens opname werd geen toegang verschaft door huidige gebruiker. Ruimte is niet bezocht/opgenomen. Foto's zijn van de 0-meting door RPS. De bovenste foto is gezien vanuit ruimte 23 richting de gang/voorportaal nummer 21. De onderste foto is gezien vanuit de gang richting ruimte nummer 14. De kleurstelling van de houten wanden die ter hoogte van de voorportalen 18 en 16 aanwezig zijn is donkerbruin, afwijkend ten opzichte van de okerkleuren van vergelijkbare houten puinen elders in het hoofdgebouw.

**Monumentwaarden:** Vermoedelijk overeenkomstig de rest van het fort: structuur en originele afwerkingen in tact met hoge monumentwaarden. In beperkte mate latere toevoegingen aanwezig van indifferente waarde.

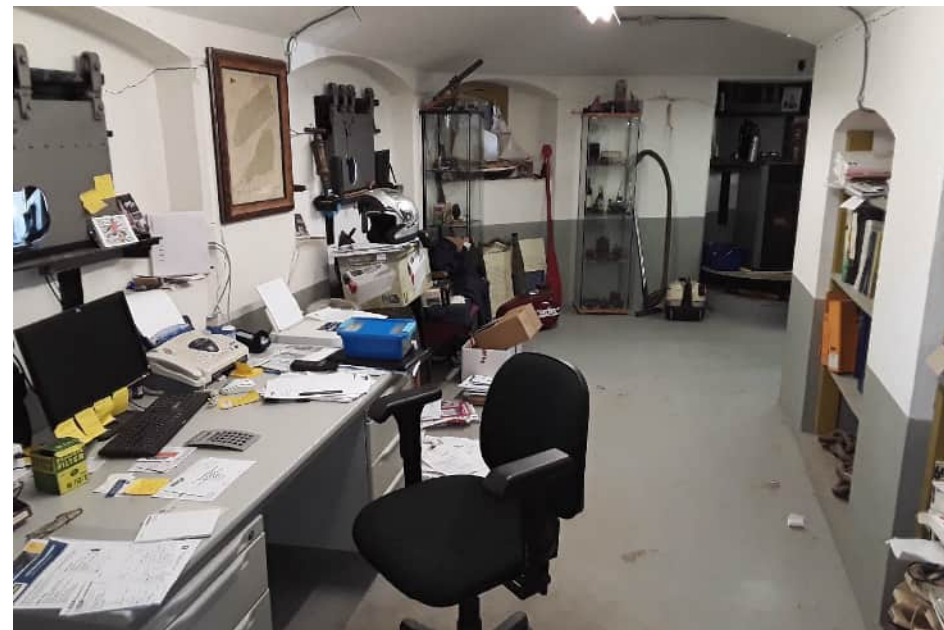
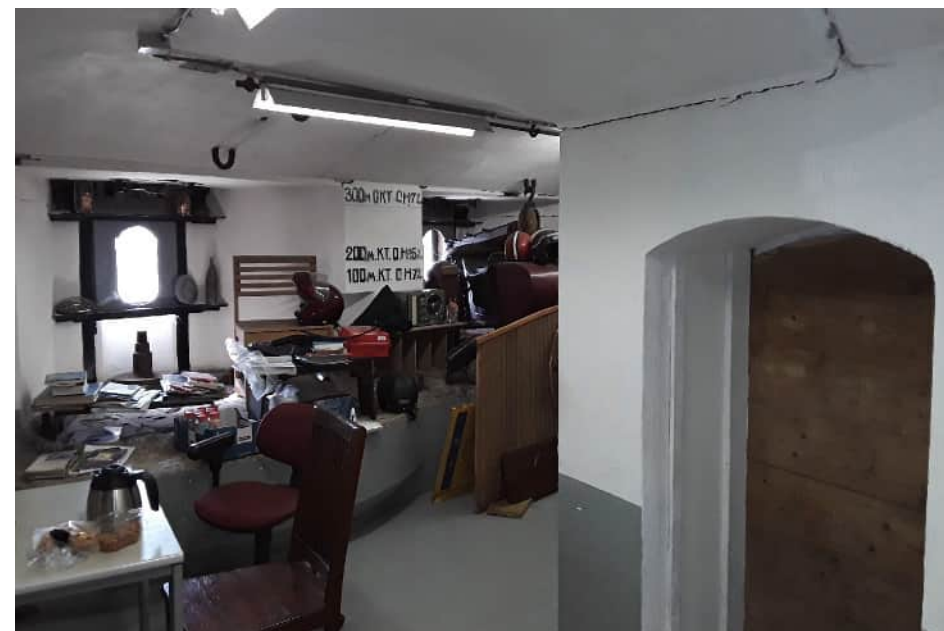
**Ruimtenr.:** 22  
**Locatie:** hoofdgebouw, links  
**Functie:** keelkazemat oost

**Omschrijving:** Tijdens opname werd geen toegang verschaft door huidige gebruiker. Ruimte is niet bezocht/opgenomen. Foto's zijn van de 0-meting door RPS. De oostelijke keelkazemat loopt, net als de westelijke, in een U-vorm rondom een betonnen kern en verbindt in dit geval de gangruimte 21. De ruimte is recentelijk wit geschilderd met een grijze lambrisering. De vloer is eveneens grijs geschilderd.

**Bijzonderheden:** De kazemat heeft schietgaten die aan de binnenzijde voorzien zijn (en deels waren) met stalen rolluiken.

**Monumentwaarden:** Vermoedelijk overeenkomstig de rest van het fort: structuur en originele afwerkingen in tact met hoge monumentwaarden. In beperkte mate latere toevoegingen aanwezig van indifferente waarde.

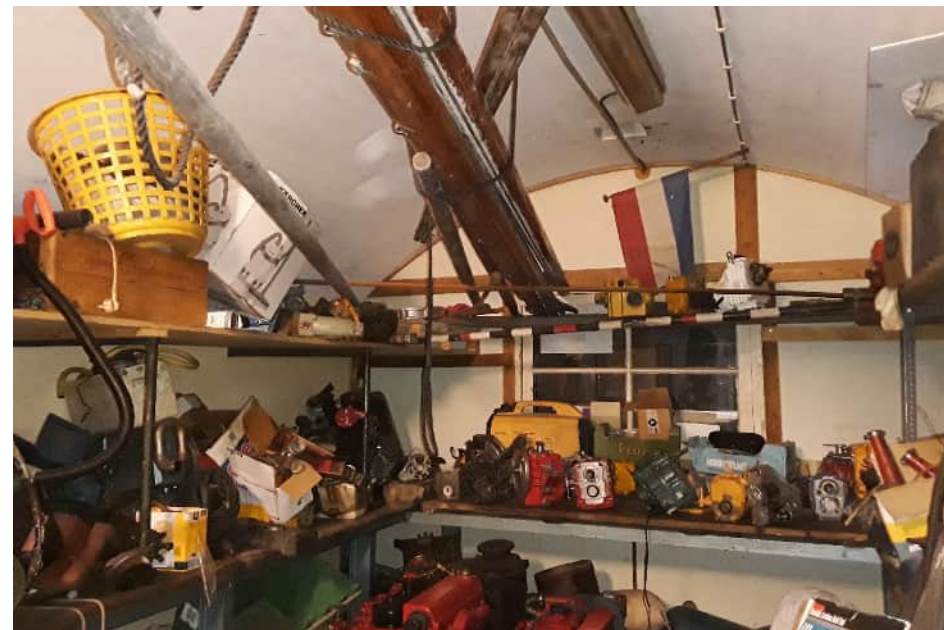
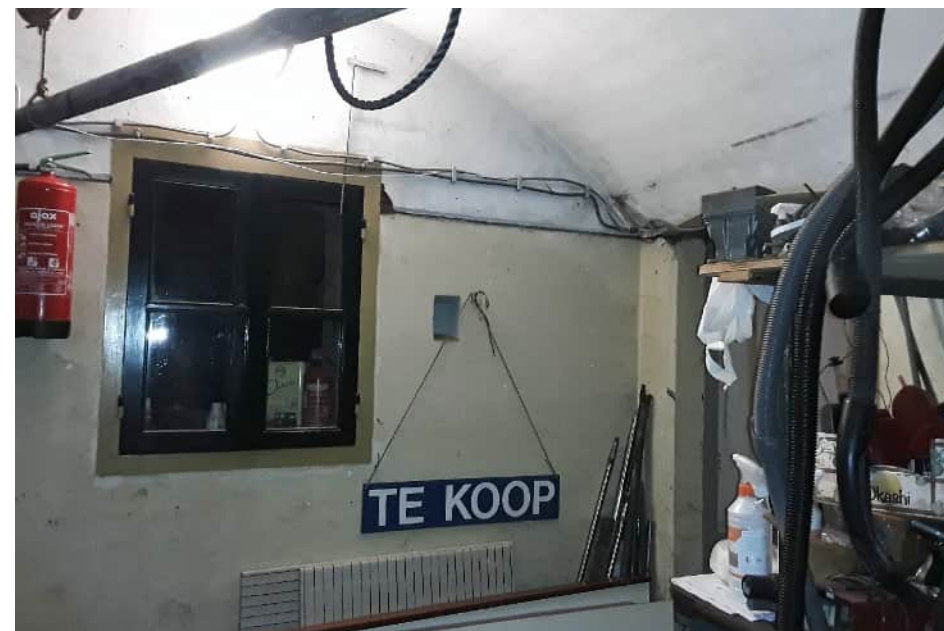
**Ruimtenr.:** 23  
**Locatie:** hoofdgebouw, links  
**Functie:** onderofficieren

**Omschrijving:** Tijdens opname werd geen toegang verschaft door huidige gebruiker. Ruimte is niet bezocht/opgenomen. Foto's zijn van de 0-meting door RPS.  
De huidige achterwand met raam richting een inpandige gang (bovenste foto) lijkt op later moment aangepast te zijn, gelet op de rechthoekige ruiten met liggende diagonaal (terwijl oorspronkelijke ramen ruiten met staande diagonaal hebben).

**Monumentwaarden:** Vermoedelijk overeenkomstig de rest van het fort: structuur en originele afwerkingen in tact met hoge monumentwaarden. In beperkte mate latere toevoegingen aanwezig van indifferente waarde.

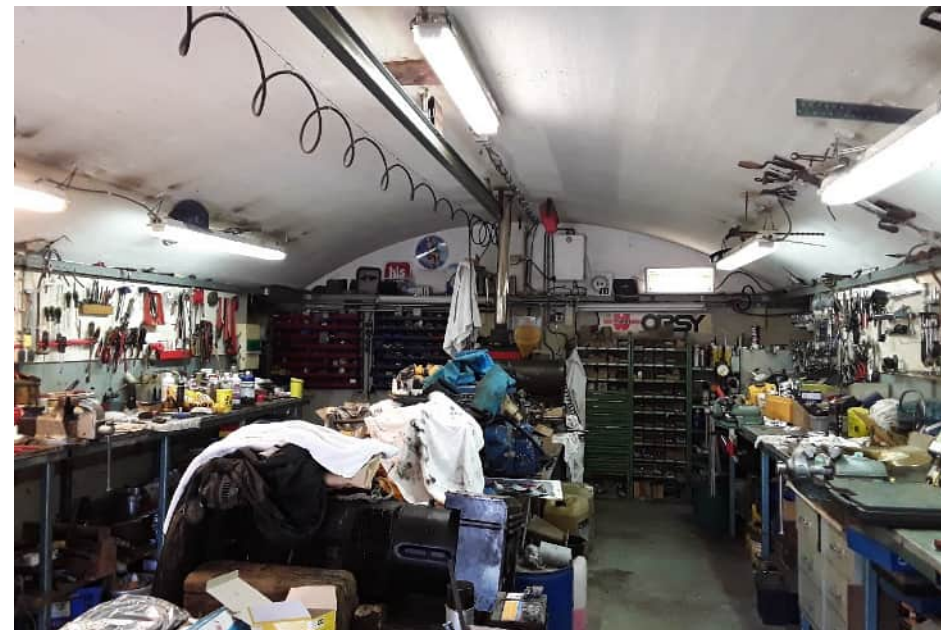
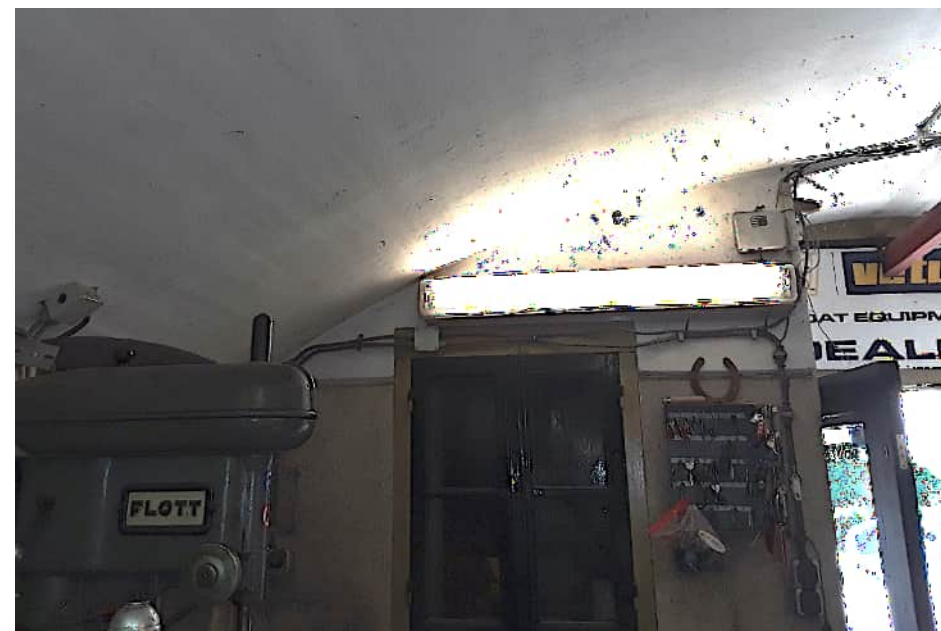
**Ruimtenr.:** 24  
**Locatie:** hoofdgebouw, links  
**Functie:** soldatenverblijf

**Omschrijving:** Tijdens opname werd geen toegang verschaft door huidige gebruiker. Ruimte is niet bezocht/opgenomen. Foto's zijn van de 0-meting door RPS.

**Bijzonderheden:** In de ruimte is volgens plattegrond een opvangbak onder de vloer aanwezig voor de opslag van het regenwater.

**Monumentwaarden:** Vermoedelijk overeenkomstig de rest van het fort: structuur en originele afwerkingen in tact met hoge monumentwaarden. In beperkte mate latere toevoegingen aanwezig van indifferente waarde.

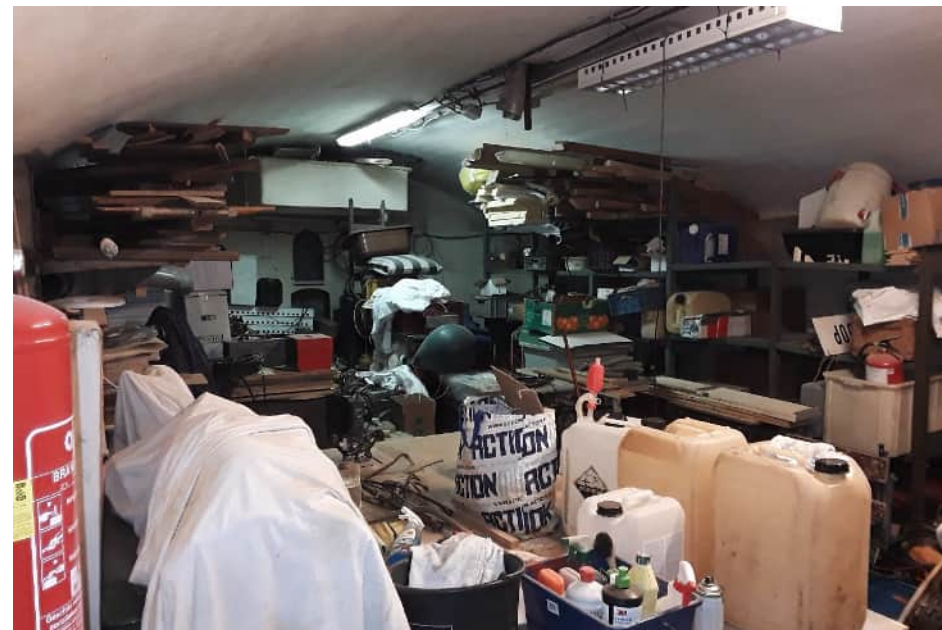
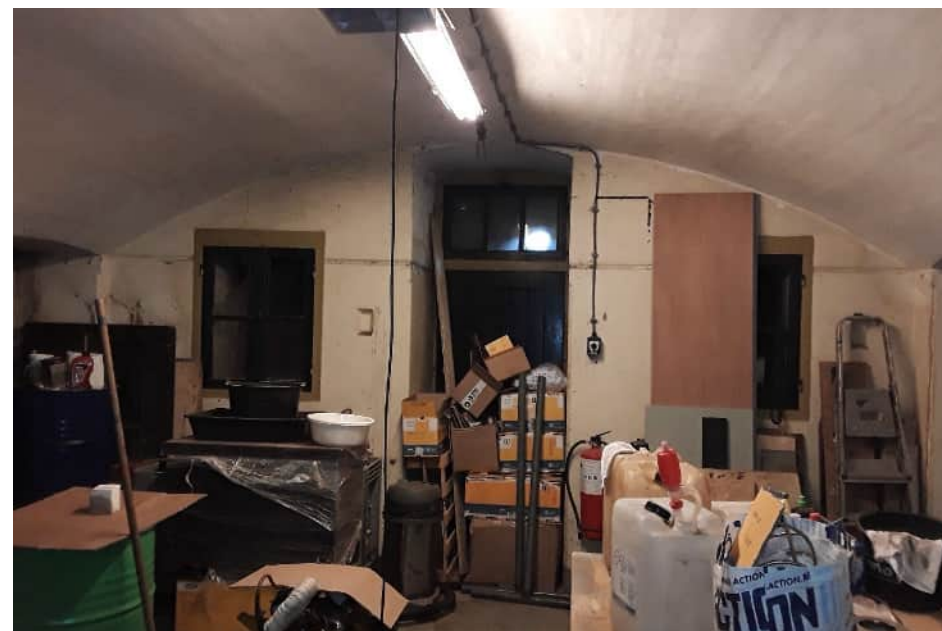
**Ruimtenr.:** 25  
**Locatie:** hoofdgebouw, links  
**Functie:** soldatenverblijf

**Omschrijving:** Tijdens opname werd geen toegang verschaft door huidige gebruiker. Ruimte is niet bezocht/opgenomen. Foto's zijn van de 0-meting door RPS.

**Bijzonderheden:** De waterbak centraal achterin ter hoogte van het plafond is nog aanwezig, net als bij ruimte 05 en ruimte 47.

**Monumentwaarden:** Vermoedelijk overeenkomstig de rest van het fort: structuur en originele afwerkingen in tact met hoge monumentwaarden. In beperkte mate latere toevoegingen aanwezig van indifferente waarde.

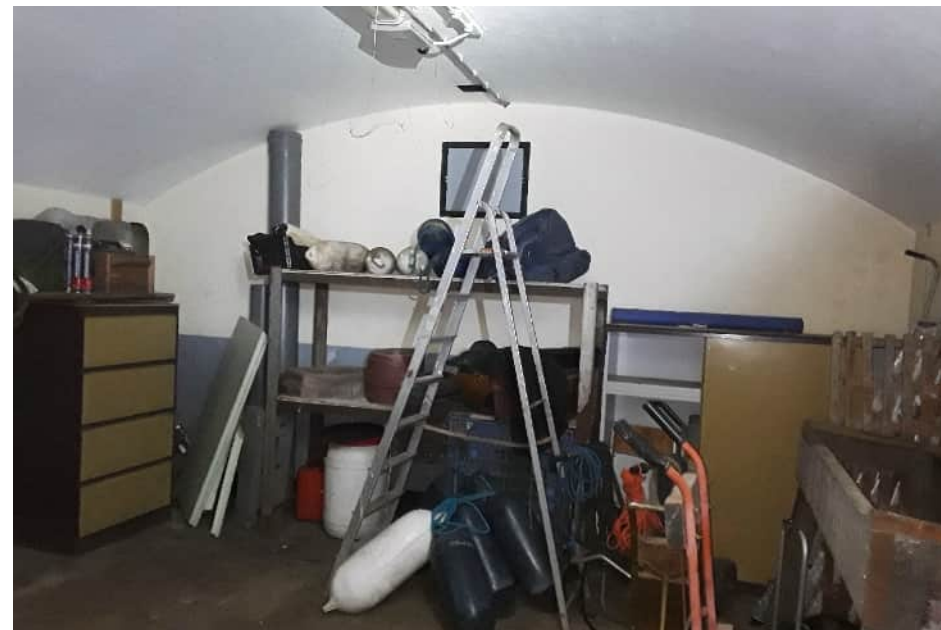
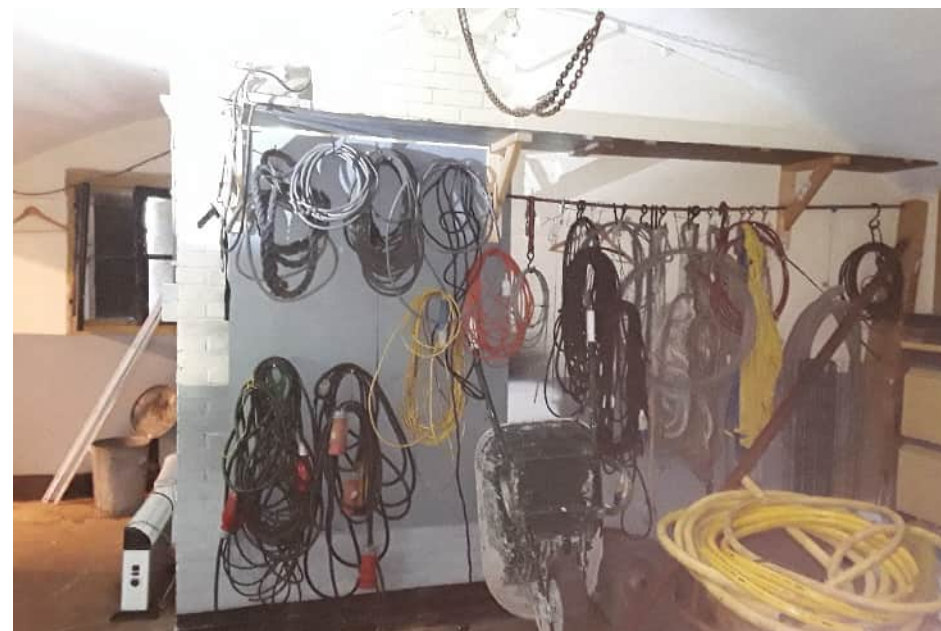
**Ruimtenr.:** 26  
**Locatie:** hoofdgebouw, links  
**Functie:** soldatenverblijf

Ruimte is niet bezocht/opgenomen. Ruimte is opgenomen door RPS bij 0-meting.

De achterwand op de bovenste foto grenst aan een gang die ook langs ruimten 27, 29, 32 en 33 loopt. De wand staat niet op de plattegrondtekening bestaande toestand ingetekend, en komt ook niet op de historische bouwtekening voor.

Zeer waarschijnlijk gaat het om een latere dwarswand om de ruimte separaat toegankelijk te houden via de toegangsdeuren in de voorgevel.

De dwarswand op de onderste foto komt evenmin op de bestaande en historische tekeningen voor. Het gaat hier om een witgesausde metselwerken wand. Ook deze wand is later toegevoegd.

**Monumentwaarden:** Vermoedelijk overeenkomstig de rest van het fort: structuur en originele afwerkingen in tact met hoge monumentwaarden. In beperkte mate latere toevoegingen aanwezig van indifferente waarde.

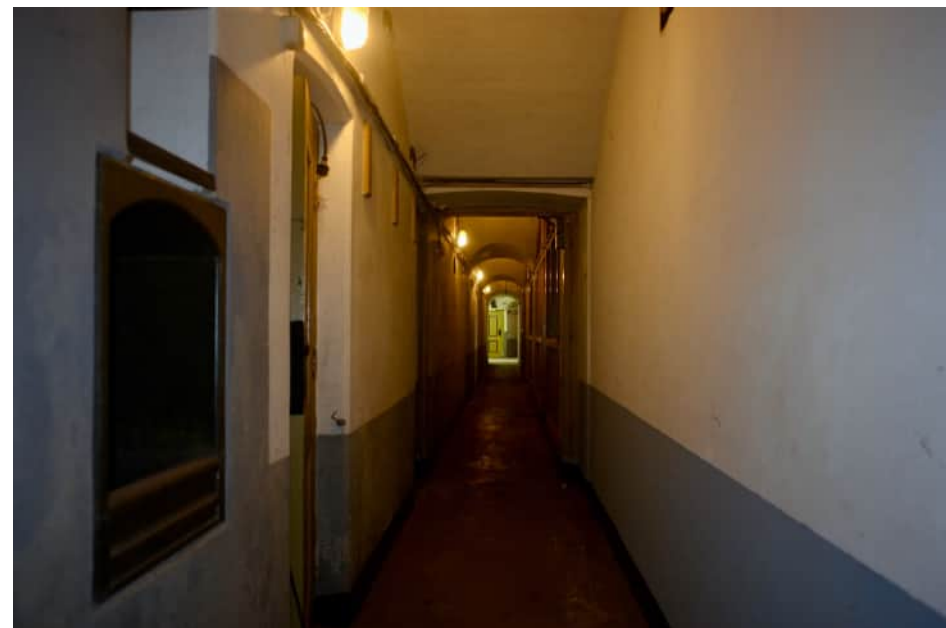
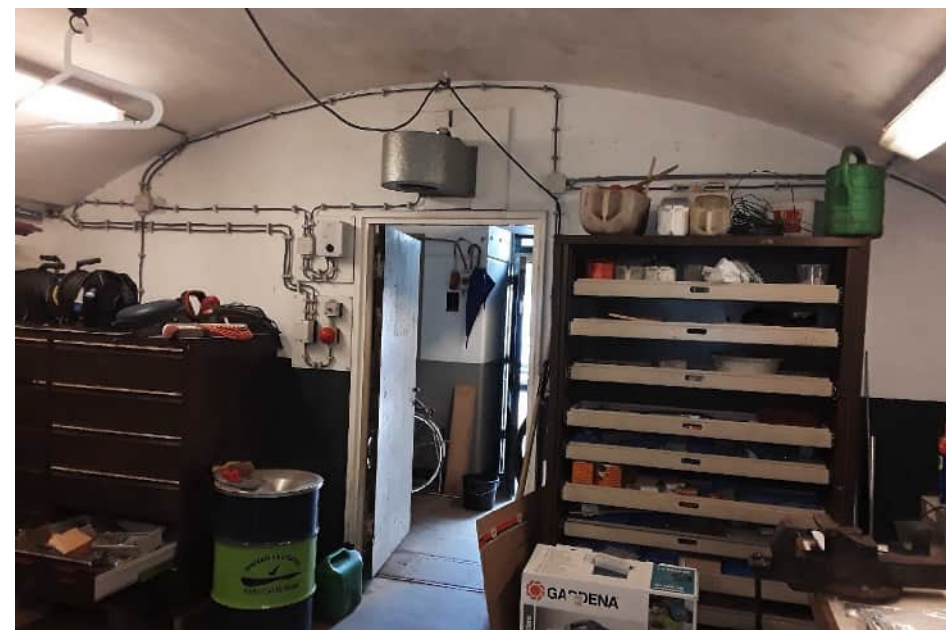
**Ruimtenr.:** 27  
**Locatie:** hoofdgebouw, links  
**Functie:** soldatenverblijf

**Omschrijving:** Op de bovenste foto is rechts een dichte wand te zien die grenst aan ruimte 27. Deze wand komt niet voor op de tekening bestaande toestand, en is evenmin te zien op de historische tekening. Het gaat hier waarschijnlijk net als bij ruimte 26 om een latere dichtzetting van de ruimte.  
De onderste foto is gezien vanuit ruimte 27 richting voorgevel. De dwarswand met vlakke deur komt niet voor op tekeningen en betreft een latere plaatsing.

**Monumentwaarden:** De structuur en originele afwerkingen kennen een hoge monumentwaarde, de twee dwarswanden die de ruimte afgrenzen zijn later geplaatst en indifferent van waarde.

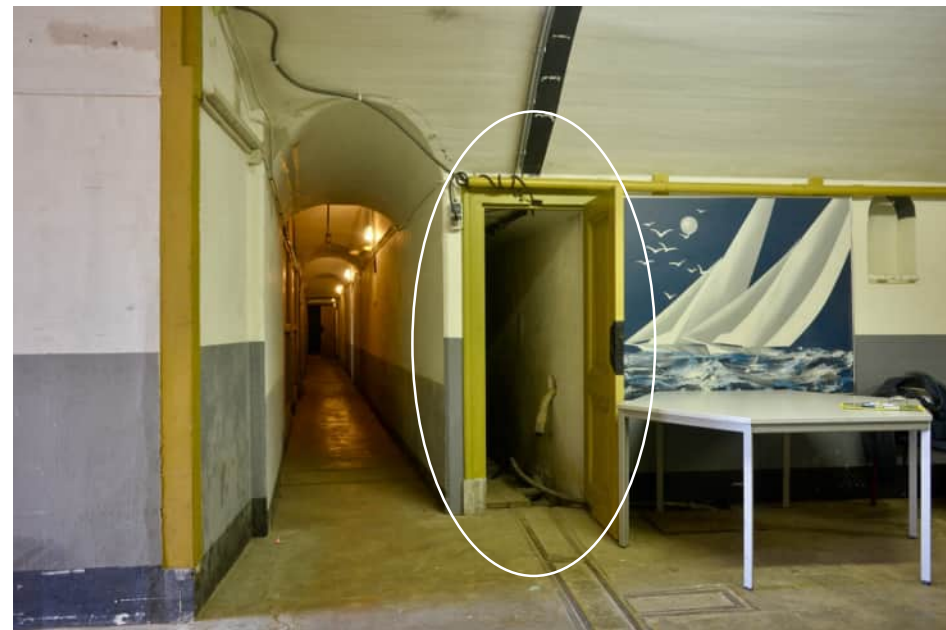
**Ruimtenr.:** 28  
**Locatie:** hoofdgebouw, links  
**Functie:** inspectiegang

**Omschrijving:** Ruimte is ingezien maar niet verder bezocht. Het betreft een inspectiegang waar de hemelwaterafvoeren lopen die het water (oorspronkelijk) geleiden van het dak naar de waterkelder in ruimte 24.

**Monumentwaarden:** De structuur van de inspectiegang is van hoge waarde, omdat het in nauwe relatie staat met het technische vernuft en functioneren van het fort. De installaties zelf zijn van positieve waarde.

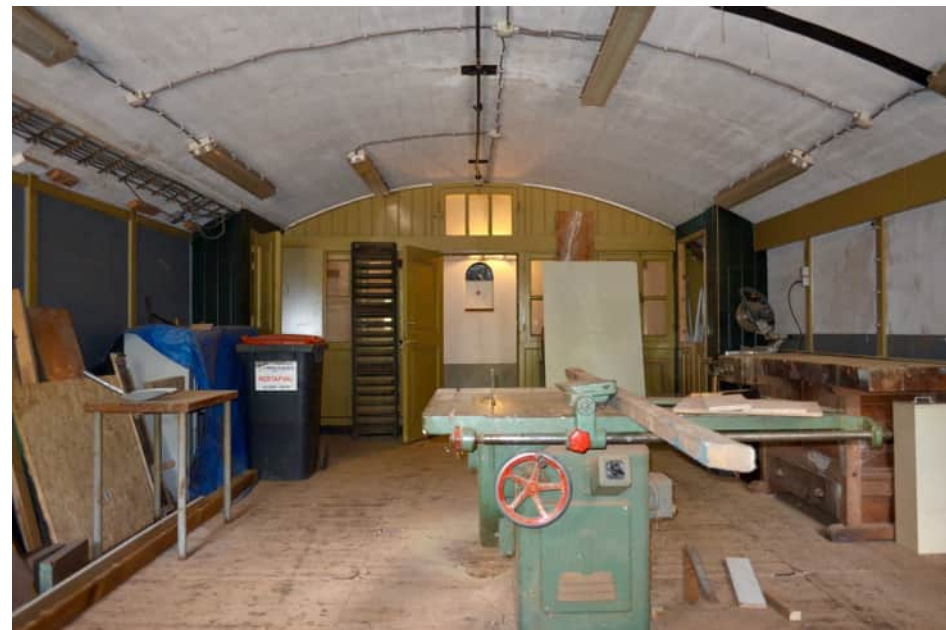
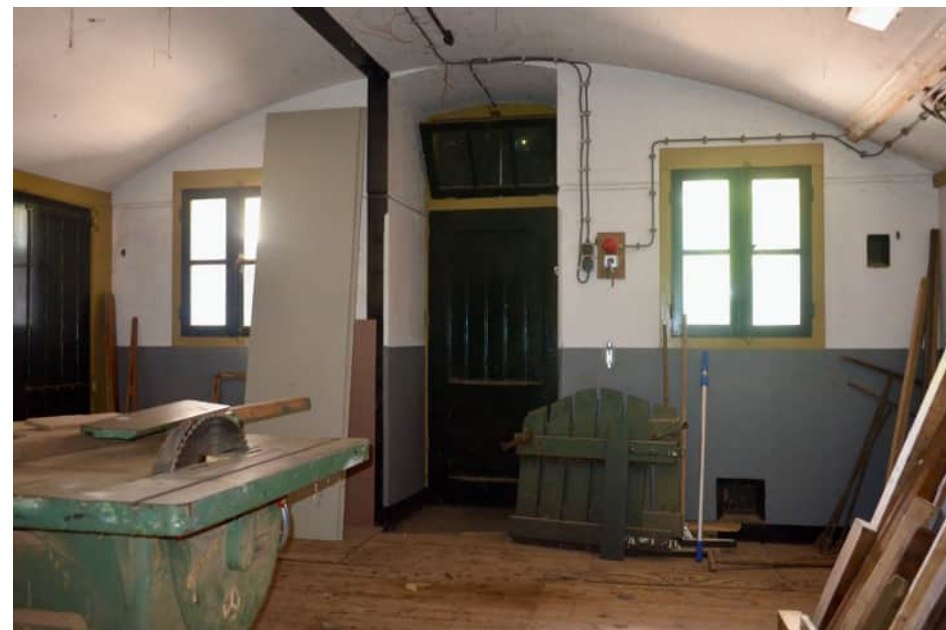
**Ruimtenr.:** 29  
**Locatie:** hoofdgebouw, links  
**Functie:** wacht

Ruimte oorspronkelijk toegewezen aan de wacht met zicht op de houten pui richting de inpandige gang (nummer 28 op de historische plattegrond). De pui is ingedeeld met een centraal geplaatste enkele deur met een boven- en onderpaneel. Boven de deur een drieruits bovenlicht en flankerend twee maal twee vierruits draairamen met gematteerd glas. In de voorgevel is een opgeklampte houten deur opgenomen, geflankeerd door houten draairamen. Aan de buitenzijde zijn de stalen luiken aanwezig. De vloerafwerking bestaat uit een houten multiplex vloer. De wanden zijn voorzien van latten en deels beschilderd met een grijze lambrisering.

De houten binnenpui tussen ruimte en gang is origineel en in tact.

De structuur van de ruimte is van hoge waarde, evenals de houten binnenpui. De houten vloer is van recente datum en indifferent van waarde.

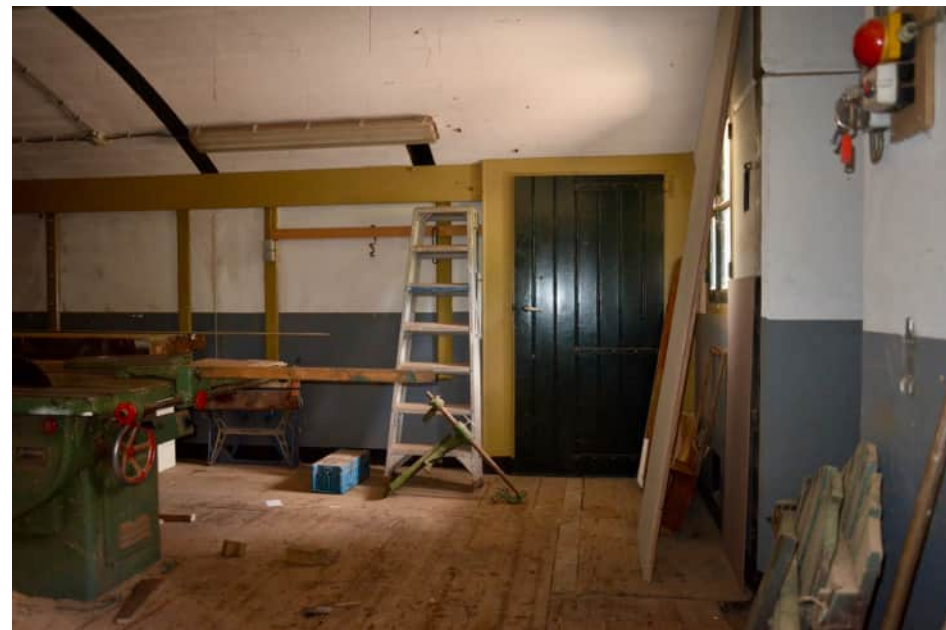
**Omschrijving:** Alhoewel op de historische bouwtekening in ruimte 29 een separaat hok is getekend en van nummer 30 voorzien, is er in de huidige situatie geen aparte ruimte aanwezig. De beschrijving en waardering van ruimte 30 is hier verder van toepassing.

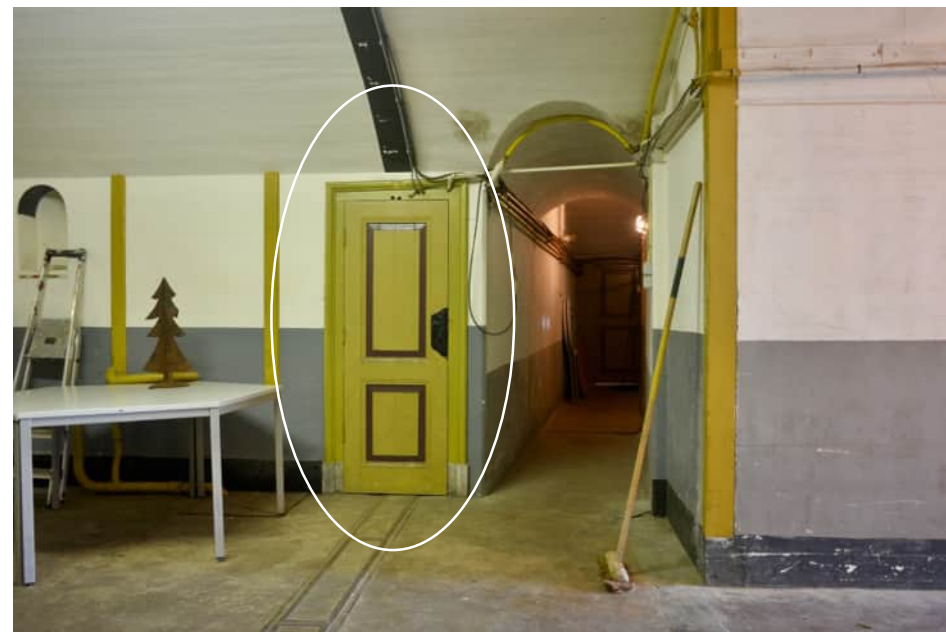
**Omschrijving:** Symmetrisch ten opzichte van de linkervleugel bevindt zich ook bij de rechter vleugel een inspectiegang. Van de gang zelf zijn geen foto's, ook niet bij de 0-meting door RPS. De gang is secundair van aard en zal daardoor geen monumentale afwerkingen kennen. De gang dient om de hemelwaterafvoeren te kunnen inspecteren.

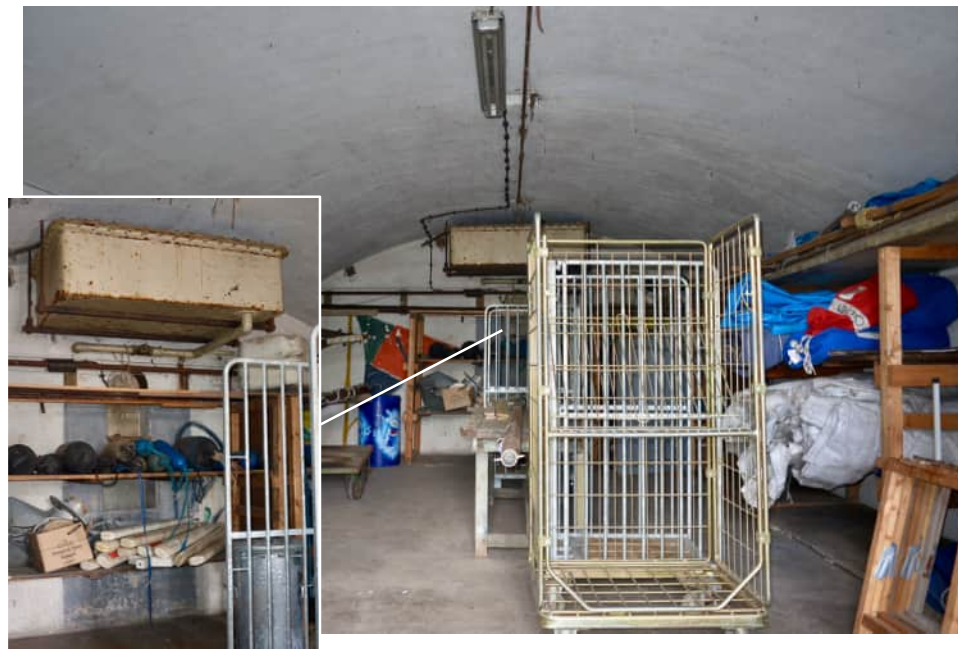
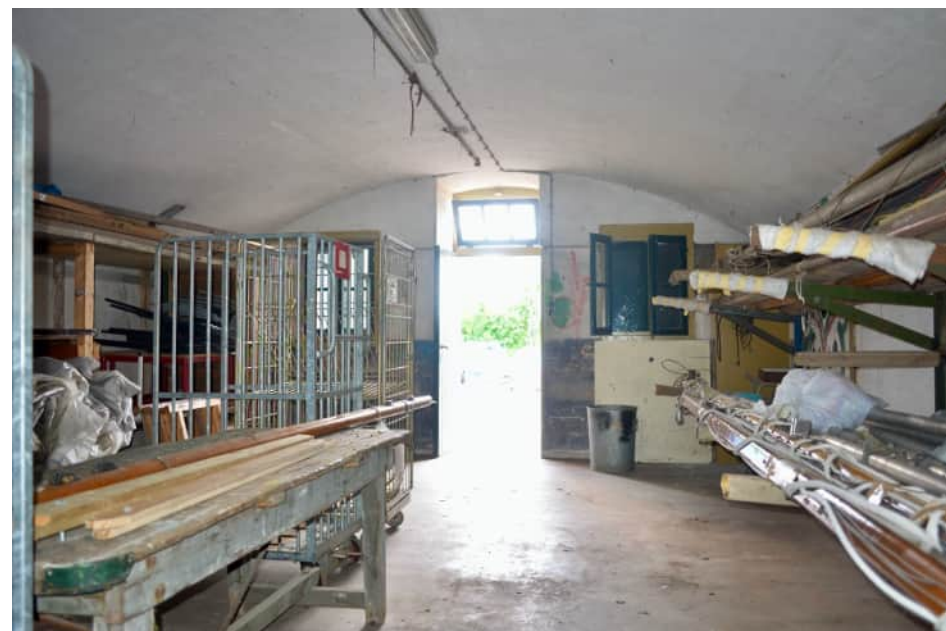
**Monumentwaarden:** De structuur van de ruimte is van hoge waarde. Het aanwezige reservoir is een tastbaar overblijfsel van het functioneren van het fort en daarmee van hoge waarde.

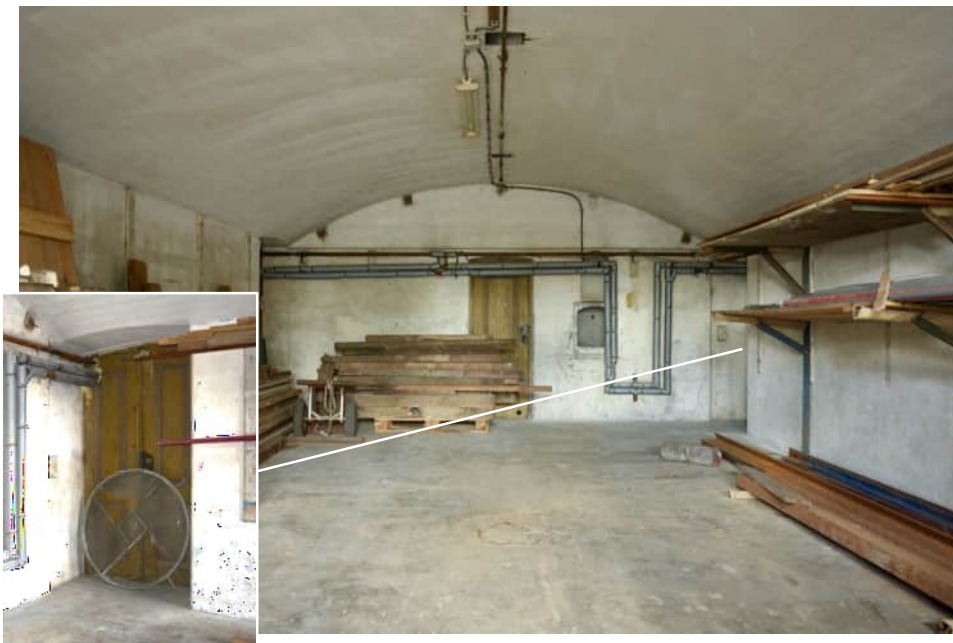
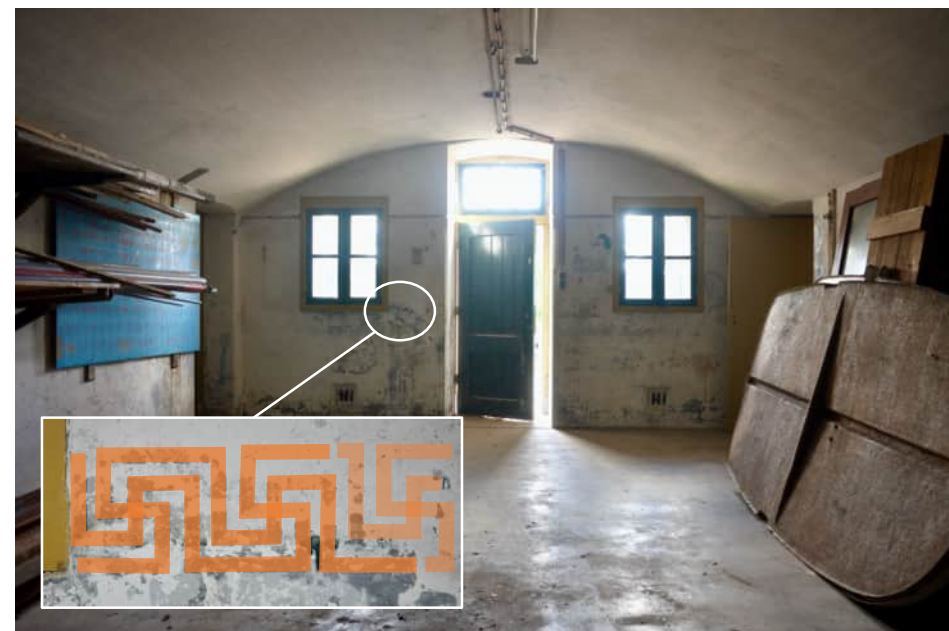
**Monumentwaarden:** De structuur van de ruimte is van hoge waarde. De deuren laten het originele kleurenpalet zien. Dit wijkt af van de opgeknapte exemplaren elders in het fort. De aangetroffen decoratieve band kent enige ouderdom maar onduidelijk is of die uit de bouwtijd dateert. Aan deze decoratie kan een positieve waarde worden toegekend.

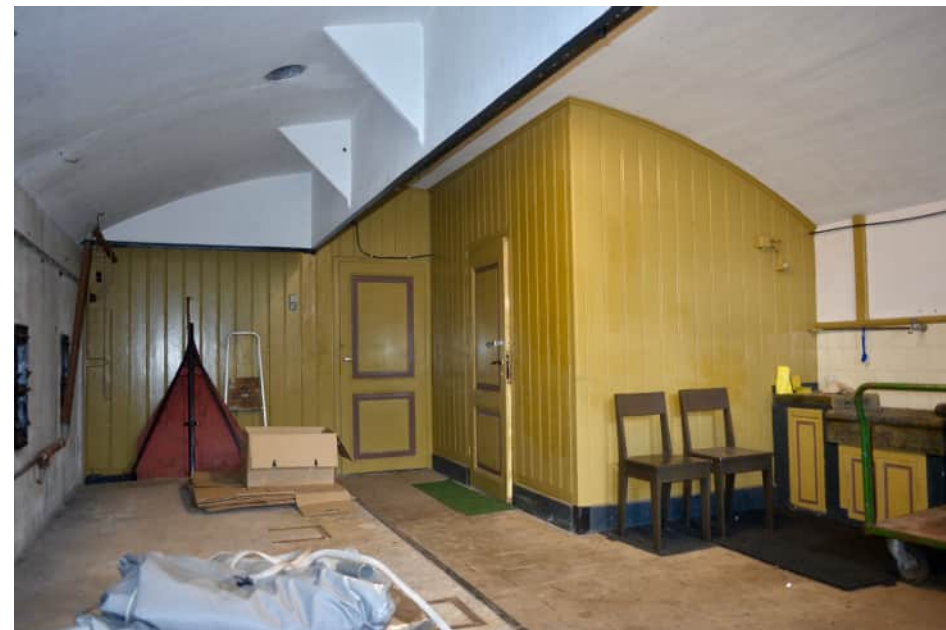
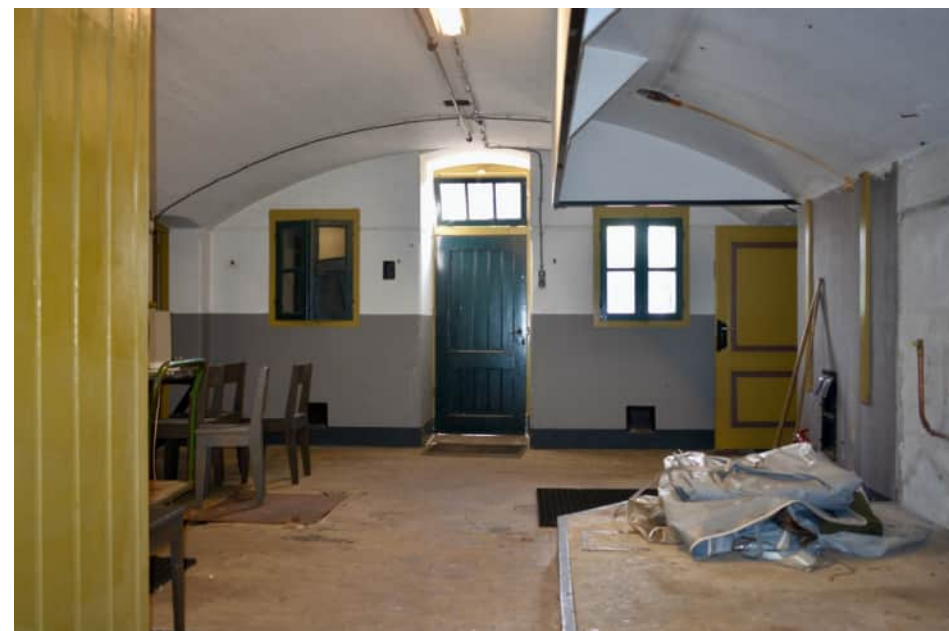
**Ruimtenr.:** 53  
**Locatie:** hoofdgebouw, rechts  
**Functie:** onderofficieren

**Omschrijving:** Deze ruimte is net als ruimte 23 iets smaller dan de aangrenzende verblijfsruimten en is voorzien van een grijs geschilderde lambrisering en een houten vloer van underlaymentplaten. Op d achterwand is een moderne aftimmering aangebracht door voor een lampnis doorloopt. De natuurstenen gootsteen is aan het zicht onttrokken door een radiator. De wanden zijn voorzien van houten latten.

**Monumentwaarden:** De structuur van de ruimte is van hoge waarde.

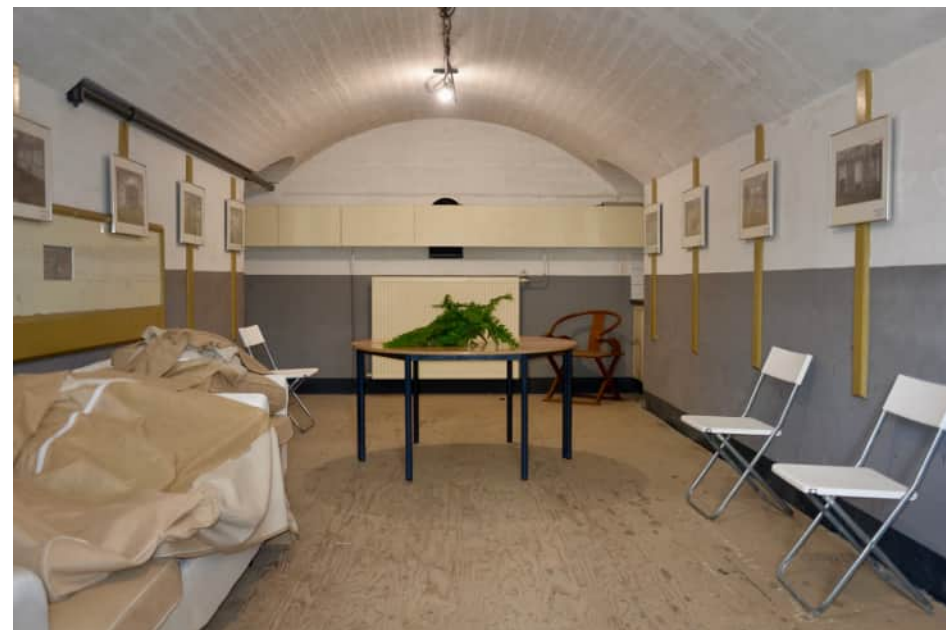
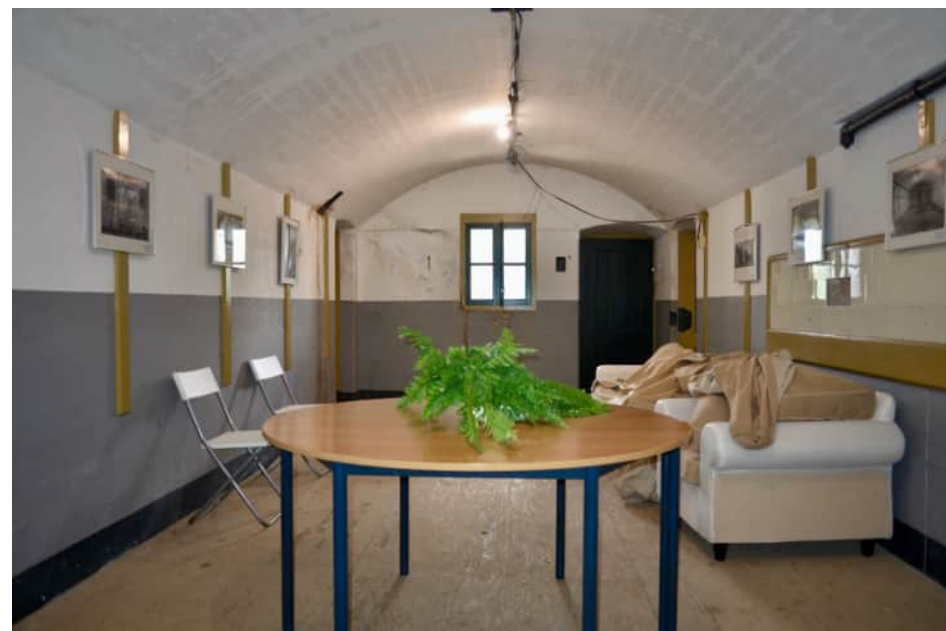
**Ruimtenr.:** 54  
**Locatie:** hoofdgebouw, rechts  
**Functie:** munitie

**Omschrijving:** Deze ruimte functioneerden samen met de aangrenzende ruimten 55 en 56 als munitieopslag. In de huidige opzet zijn de ruimtes wit geschilderd en voorzien van een zwart geschilderde plint.

**Monumentwaarden:** De structuur van de ruimte is van hoge waarde.

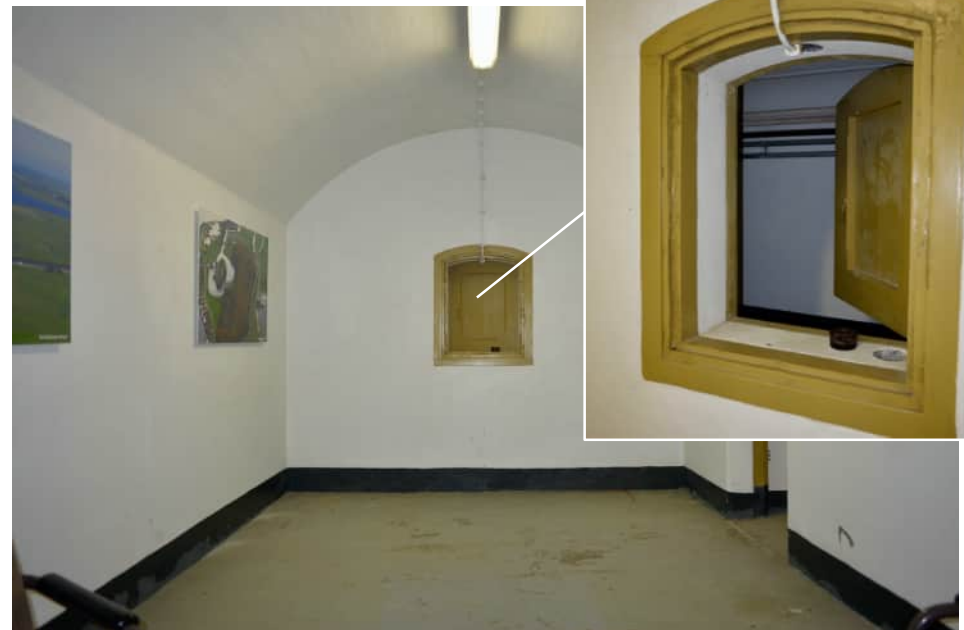
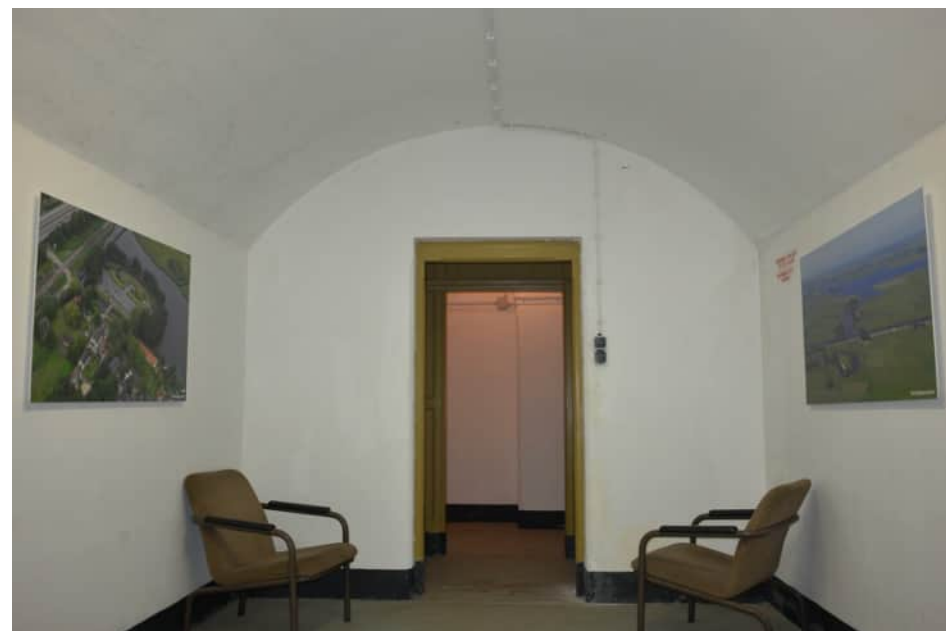
**Ruimtenr.:** 55\*  
**Locatie:** hoofdgebouw, rechts  
**Functie:** munitie

**Omschrijving:** Deze ruimte functioneerden samen met de aangrenzende ruimten 54 en 56 als munitieopslag. In de huidige opzet zijn de ruimtes wit geschilderd en voorzien van een zwart geschilderde plint.

*\* Deze ruimte is met nummr 55 aangemerkt, maar is bij de opnameplattegrond van RPS abusievelijk als nummer 61 aangemerkt*

**Monumentwaarden:** De structuur van de ruimte is van hoge waarde.

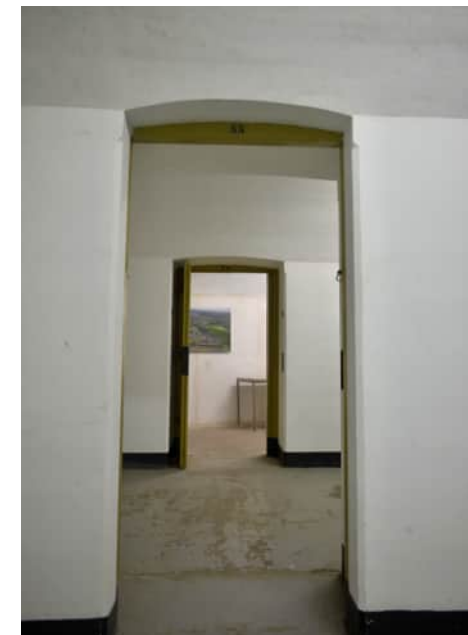
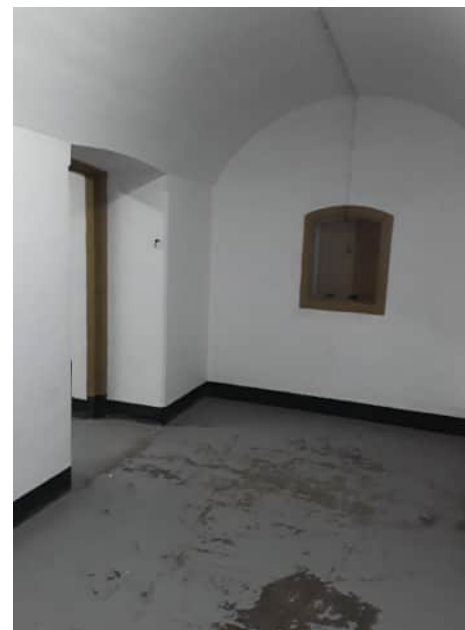
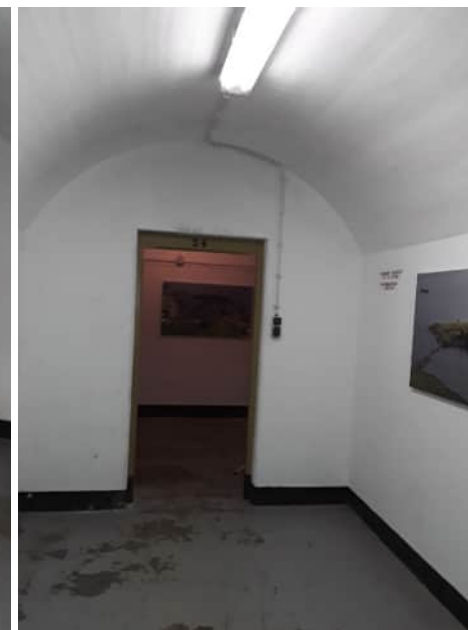
**Ruimtenr.:** 56  
**Locatie:** hoofdgebouw, rechts  
**Functie:** munitie

**Omschrijving:** Deze ruimte functioneerden samen met de aangrenzende ruimten 54 en 55 als munitieopslag. In de huidige opzet zijn de ruimtes wit geschilderd en voorzien van een zwart geschilderde plint.

**Monumentwaarden:** De structuur van de ruimte is van hoge waarde.
