# 1 Inleiding

**Naam:** Vrouwentroost/Fort bij Kudelstaart  
**Adres:** Kudelstaartseweg 96  
1433 GL KUDELSTAART  
**Gemeente:** Aalsmeer  
**Kad. gemeente:** Aalsmeer  
**Kad. sectie/nr.:** D/2287  
**Monument:** Rijksmonument met nummer 6843  
**Complex:** Nee  
**Functie:** Vm. verdedigingswerk  
**Bouwperiode:** 1906  
**Stijl:** -  
**Architect:** -  
**Omschrijving:** Fort met grachten en aardwerken

## FORT BIJ KUDELSTAART

*Bouwhistorische verkenning, bijlage ruimteboek, augustus 2020*

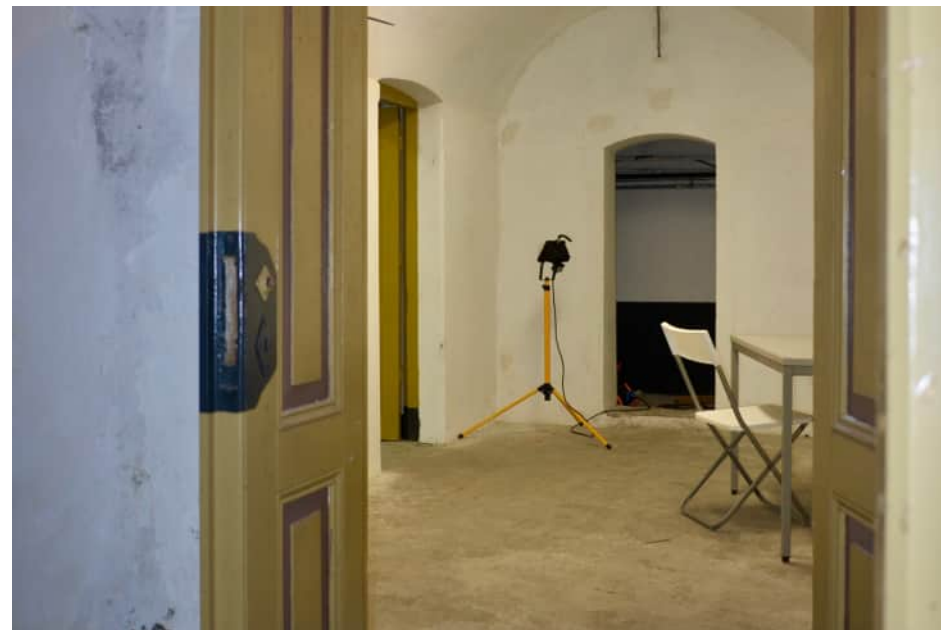
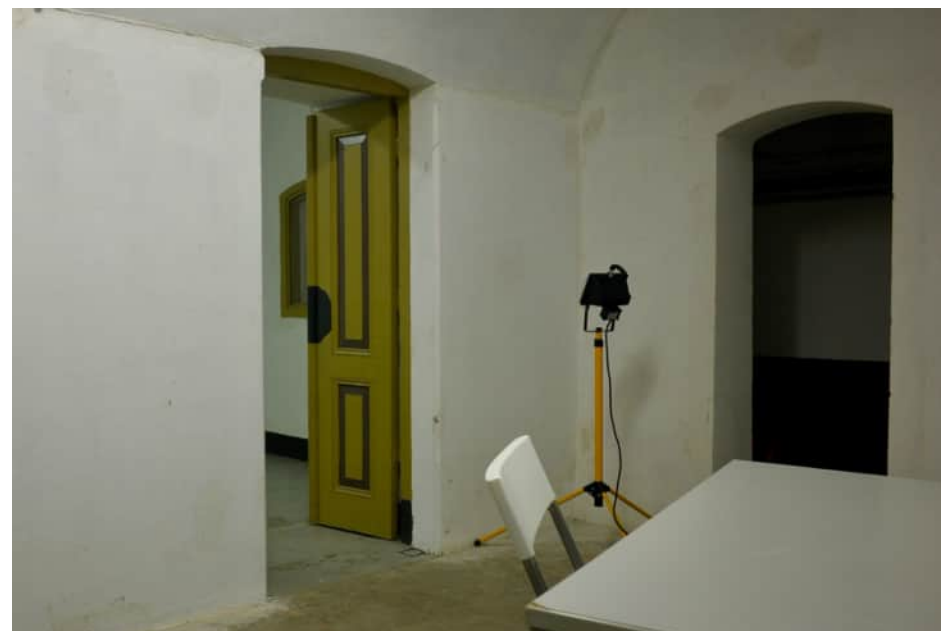
**Ruimtenr.:** 57  
**Locatie:** hoofdgebouw, rechts  
**Functie:** voorportaal munitie

**Omschrijving:** Zicht op de houten pui die de voorruimte 57 van de gang 59 scheidt. Het schilderwerk van de houten pui is recentelijk uitgevoerd.

**Monumentwaarden:** De structuur van de ruimte is van hoge waarde.

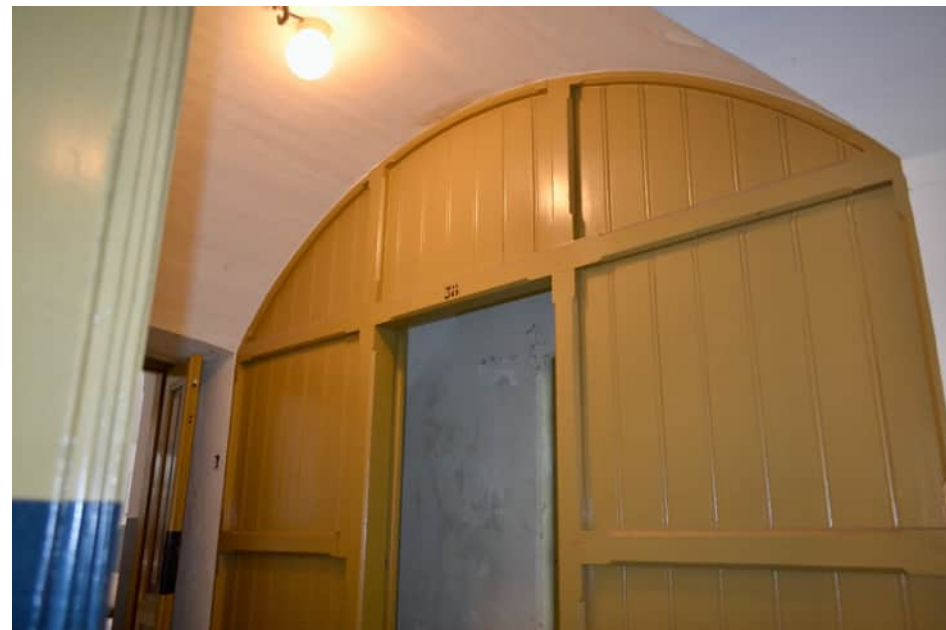
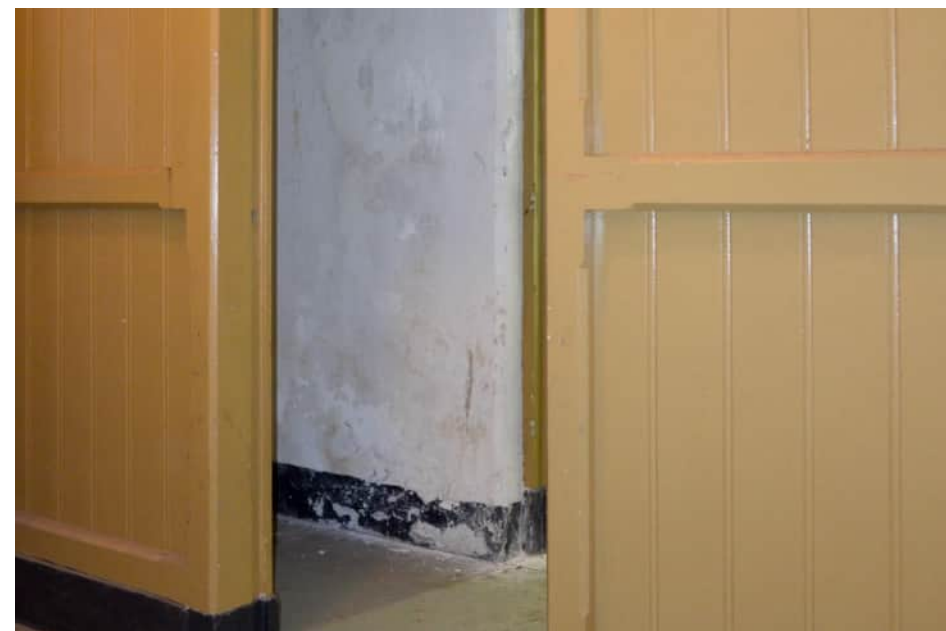
**Ruimtenr.:** 58  
**Locatie:** hoofdgebouw, rechts  
**Functie:** voorportaal munitie

**Omschrijving:** Zicht op het voorportaal nummer 58, gezien vanuit de voormalige munitie-opslagruimte nummer 56. Op de achtergrond is de westelijke keelkazemat te zien. De houten pui is voorzien van een rail ten behoeve van een (ontbrekende) schuifdeur.

**Monumentwaarden:** De structuur van de ruimte is van hoge waarde.

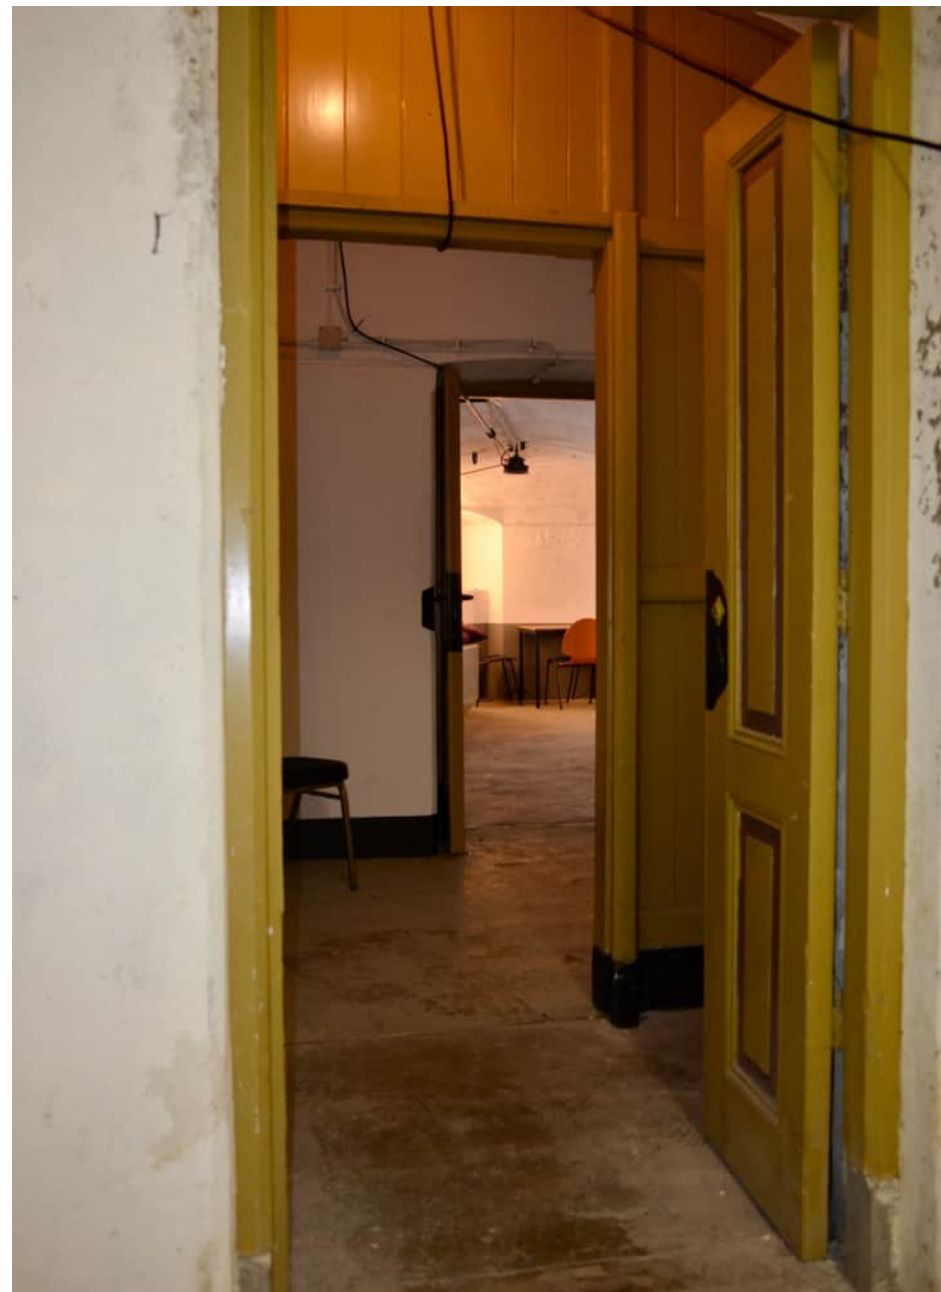
**Ruimtenr.:** 59  
**Locatie:** hoofdgebouw, rechts  
**Functie:** voorportaal munitie

**Omschrijving:** Zicht op de gang ruimte nummer 59, gezien vanuit ruimte 53 richting 61 (geheel op de achtergrond). Rechts de dubbele deuren die toegang geven tot de keelkazemat ruimte nummer 60.

**Monumentwaarden:** De structuur van de ruimte is van hoge waarde.
