PROJECTGEBONDEN COMBINATIE-  
ONDERZOEK ONTPLOFBARE  
OORLOGSRESTEN

Fort Kudelstaart  
te Aalsmeer

Projectnummer: 210390000  
Projectnaam: Aalsmeer-Fort Kudelstaart-PCO

Kenmerk: RAP2103901\_1417C1  
Status: Concept 0.1

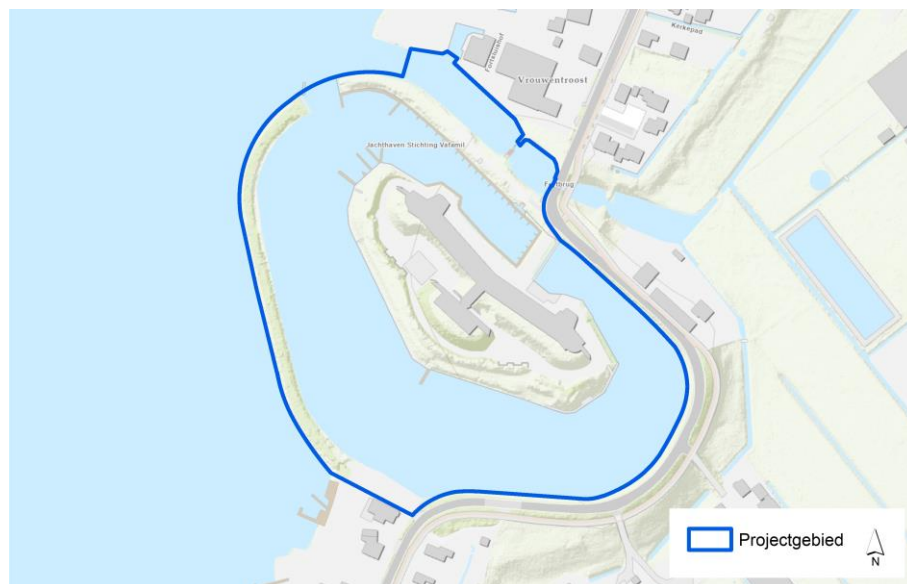
Figuur 1. Projectgebied Fort Kudelstaart te Aalsmeer

Expload heeft op 22 februari 2021 van de gemeente Aalsmeer opdracht ontvangen voor een Projectgebonden Combinatie-onderzoek ontplofbare oorlogsresten uit de Tweede Wereldoorlog. Het onderzoeksgebied is weergegeven in figuur 1.

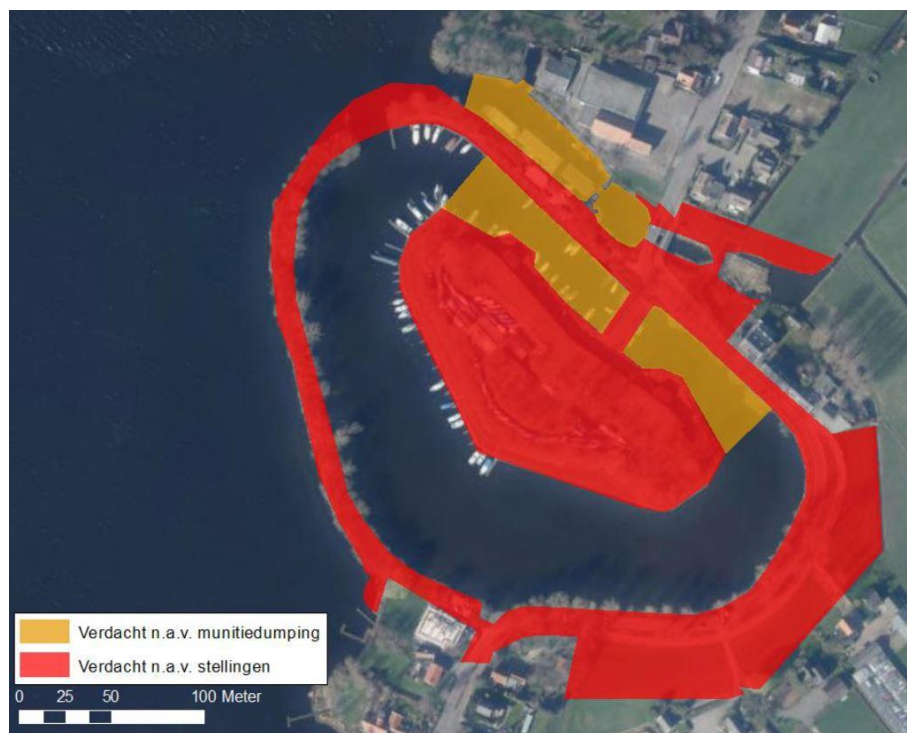
Figuur 2. In 2015 en 2016 afgebakende verdachte gebieden.

In 2016 is voor het fortterrein een projectgebonden risicoanalyse uitgevoerd. Hierin zijn de conclusies uit 2015 overgenomen en zijn de te treffen beheersmaatregelen in de verdachte gebieden beschreven. Figuur 2 toont het verdacht gebied zoals afgebakend

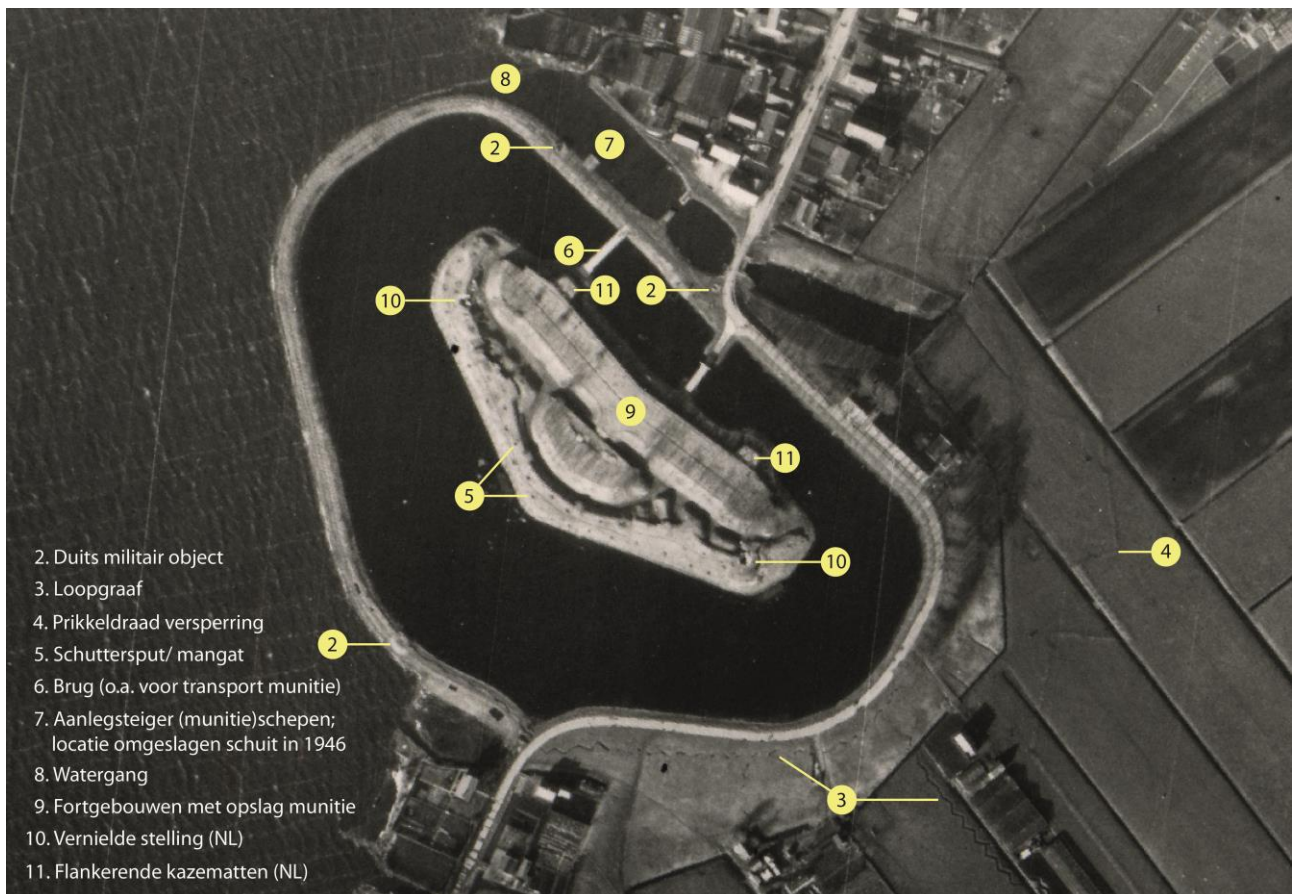
Figuur 3. Het fort op een luchtfoto van februari 1945.

Figuur 3 toont het fort en de belangrijkste locaties op een luchtfoto van februari 1945. De nummer in de figuur worden in de tekst aangehaald. Enige tijd na de Nederlandse capitulatie in mei 1940 betrokken de Duitsers het fort. Nederlandse stellingen in de zuidwestelijke wal van het fort (figuur 3, annotatie 10) werden vernietigd; de fortgebouwen werden in gebruik genomen voor opslag van munitie (figuur 3, annotatie 9). De munitie werd met schepen aangevoerd vanaf de Westeinderplassen via een watergang ten noorden van het fort (figuur 3, annotatie 8). Hier lag een kleine aanlegsteiger (figuur 3, annotatie 7) waar de munitie werd overgeslagen en naar het fort werd vervoerd. Aanvankelijk werd dit via de bestaande brug gedaan maar later werd een extra brug (figuur 3, annotatie 6) aangelegd die de aanlooproute moest verkorten.

Het vervoer van de munitie van de schepen naar het fort werd gedaan door krijgsgevangenen en burgers. Deze gooiden bij wijze van verzetsdaad geregeld munitieartikelen in het water. Tevens vond bij de ontruiming van het fort in 1946 een incident plaats waarbij een schuit gevuld met munitie omsloeg. Deze schuit lag aan de aanlegsteiger in de watergang (figuur 3, annotatie 7) ten noorden van het fort.

Het fort bij Kudelstaart dateert van 1906 en maakt deel uit van de stelling van Amsterdam. Op het fort staan gebouwen die overdekt zijn met aarde. Aan de voorzijde (zuidwestelijke zijde) van het fort ligt een wal ter bescherming van het terrein. De hoofdbewapening van het fort bestond vóór 1940 uit twee vooruitgeschoven opstellingen met 6 cm snelvuurkanonnen in een hefkoepel. Deze lagen ingebed in de aarden wal aan de voorzijde van het fort. Aan de achterzijde stonden twee flankerende kazematten (bunkers) met geschut en wapenopstellingen (figuur 3, annotatie 11).

Op een luchtfoto is de situatie op het fort in februari 1945 te zien. De Duitsers ontmantelden na de capitulatie de Nederlandse kanonnen en bliezen de betonnen opstelplaatsen op. De gaten hiervan zijn nog zichtbaar op de luchtfoto (figuur 3, annotatie 10). Zoals genoemd in de vorige paragraaf namen de Duitsers het fort in gebruik als opslagplaats voor munitie. De verdediging bestond uit mangaten aan de voorzijde (figuur 3, annotatie 5), loopgraven en prikkeldraadversperringen aan de oostzijde (figuur 3, annotatie 3 en 4) en een aantal niet nader te classificeren militaire objecten rondom het fort (figuur 3, annotatie 2). De laatstgenoemde objecten kunnen wapenopstellingen zijn.

Uit meerdere bronnen blijkt dat in het projectgebied sprake is van munitiedumping, waarbij duidelijke locaties zijn aan te wijzen waar de dumping plaatsvond en waar al eerder gedumpte munitieartikelen zijn aangetroffen. Dit zijn de noordelijke watergang (zie annotatie 8 in figuur 3) en delen van de fortgracht aan weerszijden van de in WO-II aanwezige brug (zie annotatie 6 in figuur 3).

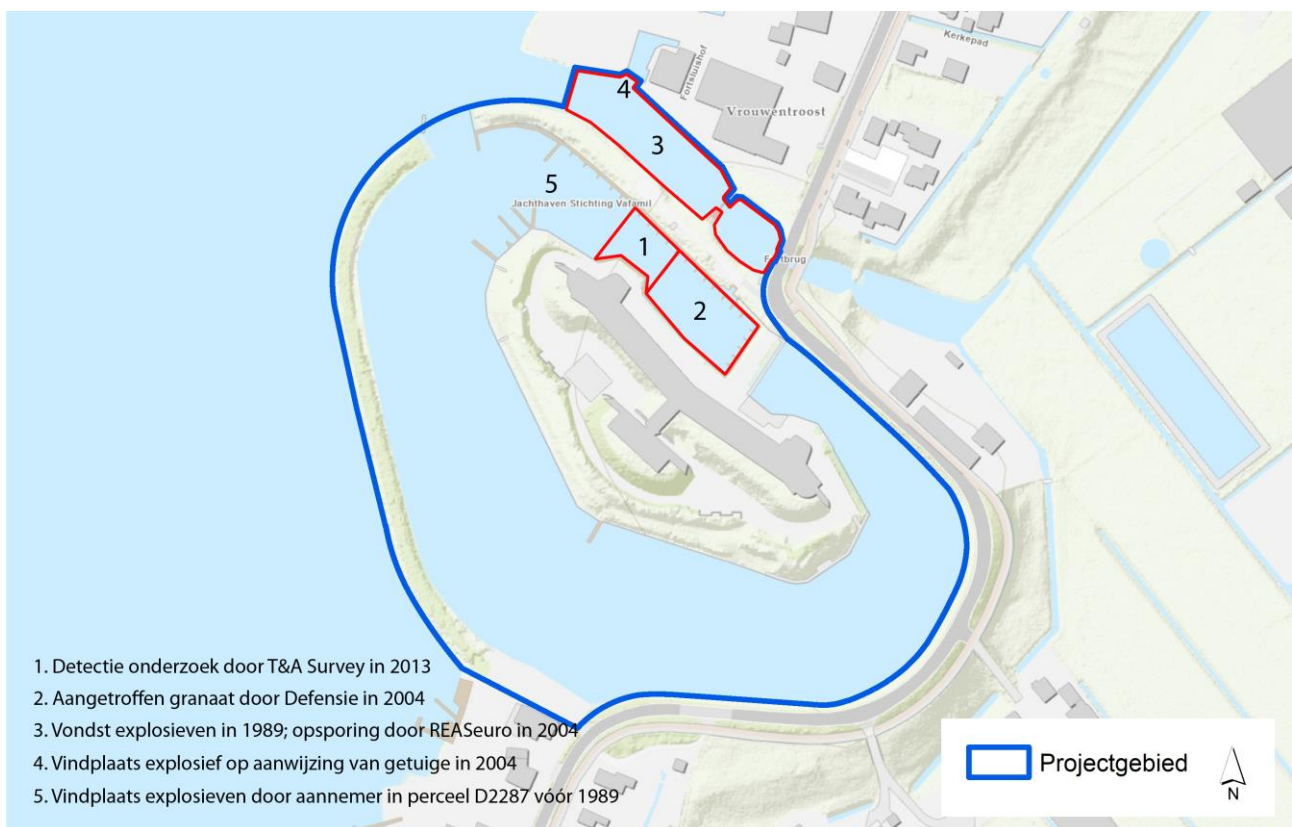
Figuur 4. Locaties waar na 1945 munitie is aangetroffen

Dat in de watergangen rond het fort munitie is gedumpt, wordt bevestigd door verschillende vondsten in de periode na 1945. Figuur 4 toont een overzicht van de locaties waar munitie is aangetroffen. Voor een uitgebreide beschrijving van deze gebeurtenissen wordt verwezen naar het rapport van REASeuro uit 2015.

In 1989 werden door een aannemer meerdere granaten in de watergang (figuur 4, annotatie 3) gevonden waarop de werkzaamheden (realiseren van een nieuwe ligplaats van een woonark) werden gestaakt. Dezelfde aannemer gaf aan al eerder munitie te hebben gevonden in het water rondom het fort (figuur 4, annotatie 5). Op basis van deze vondst is de locatie als verdacht aangemerkt op de aanwezigheid van ontplofbare oorlogsresten.

In de watergang waar in 1946 een schuit met munitie omsloeg is in 2004 door opsporingsbedrijf REASeuro een opsporingsactie naar explosieven uitgevoerd (figuur 4, annotatie 3). Hierbij werden grote aantallen explosieven aangetroffen, zoals samengevat in tabel 1. De meeste explosieven lagen rondom de plek waar in WO-II de aanlegsteiger stond. Ook werd een granaat gevonden op de afsplitsing van een sloot in het noorden van de watergang.

Door deze opsporingsactie is de locatie, figuur 4, annotatie 3 door opsporing van verdacht gebied naar onverdacht gebied (zie boven) afgewaardeerd.

In 2004 werd tijdens een duik oefening door Defensie in de fortgracht een antitankgranaat aangetroffen (figuur 4, annotatie 2). Deze vondst werd gedaan in het water tussen de brug naar het fort en de locatie waar tijdens WO-II een tweede brug lag.

In 2013 werd door de firma T&A Survey een detectie onderzoek uitgevoerd op de plaats waar tijdens WO-II een brug lag (figuur 4, annotatie 1). Bij het onderzoek werden 22 verstoringen gemeten die mogelijk werden veroorzaakt door de aanwezigheid van explosieven op de waterbodem. De objecten zijn niet benaderd en verwijderd, dus het is niet bekend of het daadwerkelijk om explosieven gaat.

In 2004 heeft een zoekactie plaatsgevonden in de noordelijke watergang waarbij grote hoeveelheden munitie zijn aangetroffen en geruimd (zie annotatie 3 in figuur 4). Bij deze actie is niet de volledige verdachte sliblaag gezuiverd, omdat dit technisch niet mogelijk was. Deze opsporingsactie heeft wel geleid tot het terugbrengen van de gradatie "verdacht" naar de gradatie "onverdacht". Onverdacht houdt in dat er geen bovenmatige kans op het aantreffen van ontplofbare oorlogsresten kan worden aangetoond maar het geeft ook geen garantie dat er geen ontplofbare oorlogsresten meer aanwezig kunnen zijn.

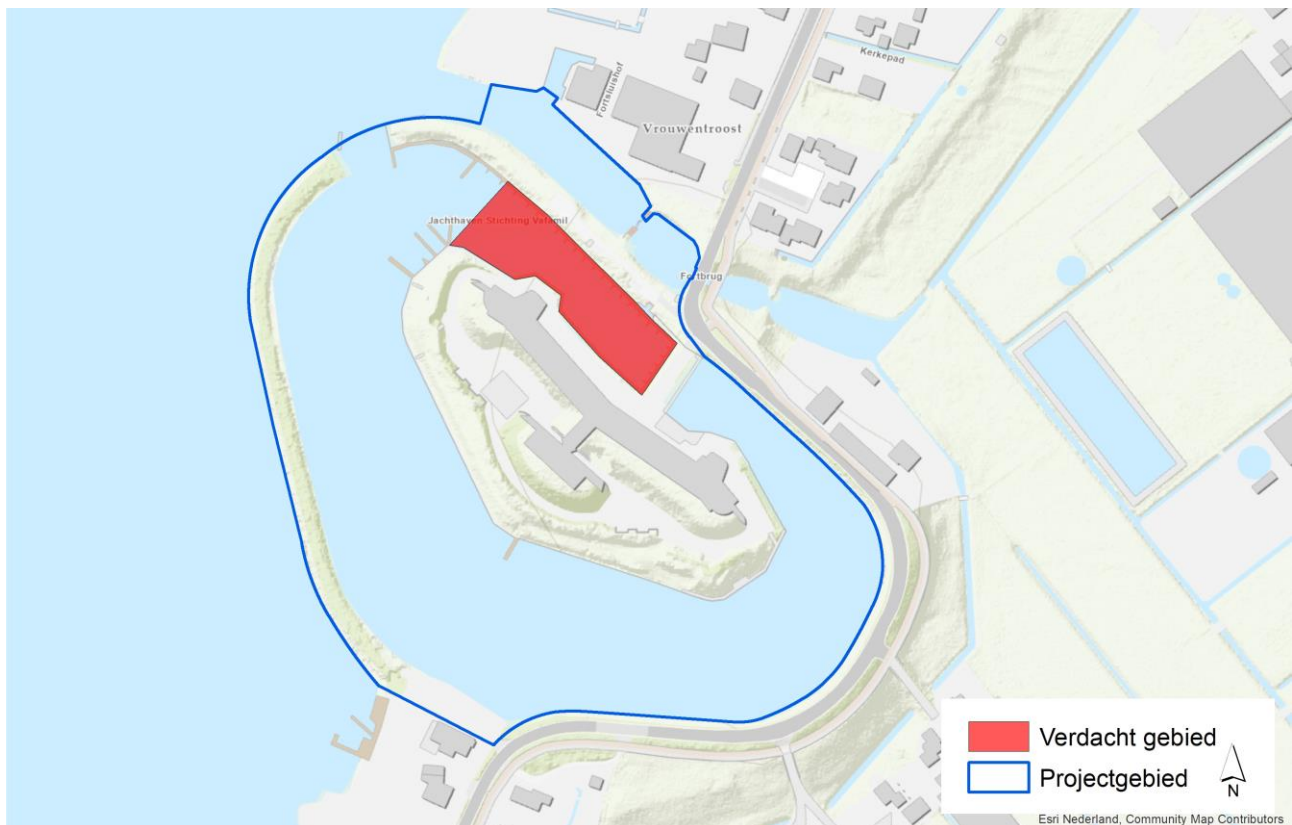
Figuur 6. Verdacht gebied als gevolg van munitiedumping

Expload adviseert om het verdacht gebied aan weerszijden van de brug die tijdens WO-II aanwezig was te handhaven, maar het verdachte gedeelte van de gracht ten oosten van de huidige toegang van het fort af te waarderen. Voor dit gedeelte en voor de rest van de fortgracht zijn geen concrete aanwijzingen dat hier munitie gedumpt is. Het verdacht gebied is weergegeven in figuur 5.

In het verdacht gebied kunnen de volgende soorten explosieven voorkomen:

- Klein kaliber munitie; hand- en geweergrenaten; geschutmunitie van het kaliber 5 tot en met 15 cm; mijnen; ontstekingsinrichtingen; vernielingsmiddelen; vuurwerken en explosieve stoffen.

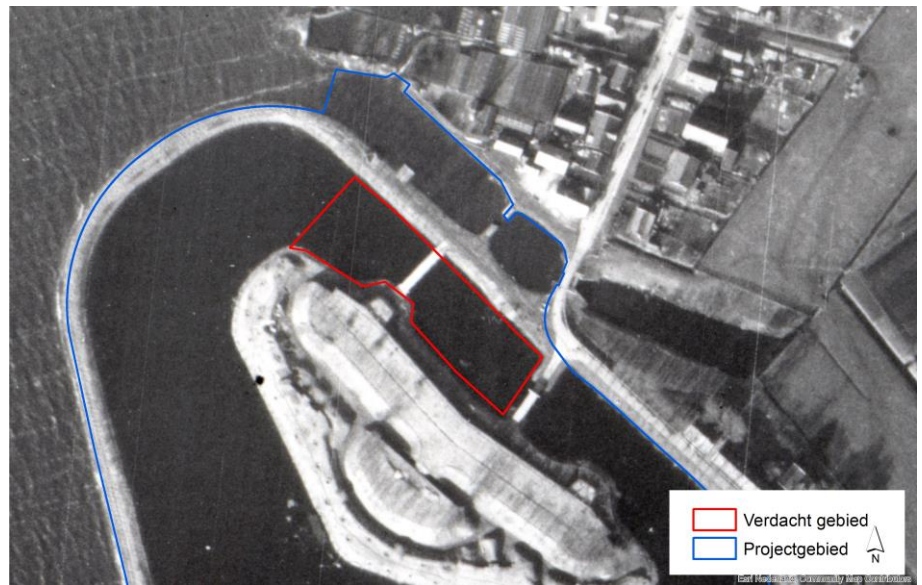
Figuur 7. Situatie binnen het verdacht gebied in februari 1945

Na 1945 is de tweede brug naar het fort verwijderd. De oorspronkelijke brug is verbreed en bestaat geheel uit een grondlichaam. Langs de oevers van de fortgracht zijn doorlopende aanlegsteigers gebouwd voor zeilboten. Ook bevinden zich aanmeerpalen in de fortgracht.

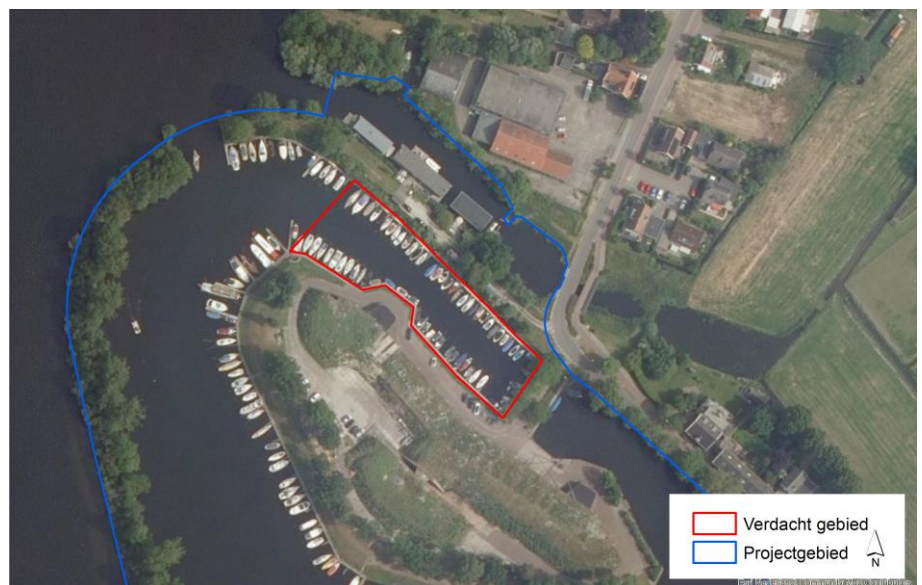
Figuur 8. Situatie in het verdacht gebied in 2019

De genoemde naoorlogse werkzaamheden in het verdacht gebied zijn beperkt en vormen geen aanleiding om het verdacht gebied verder te reduceren.

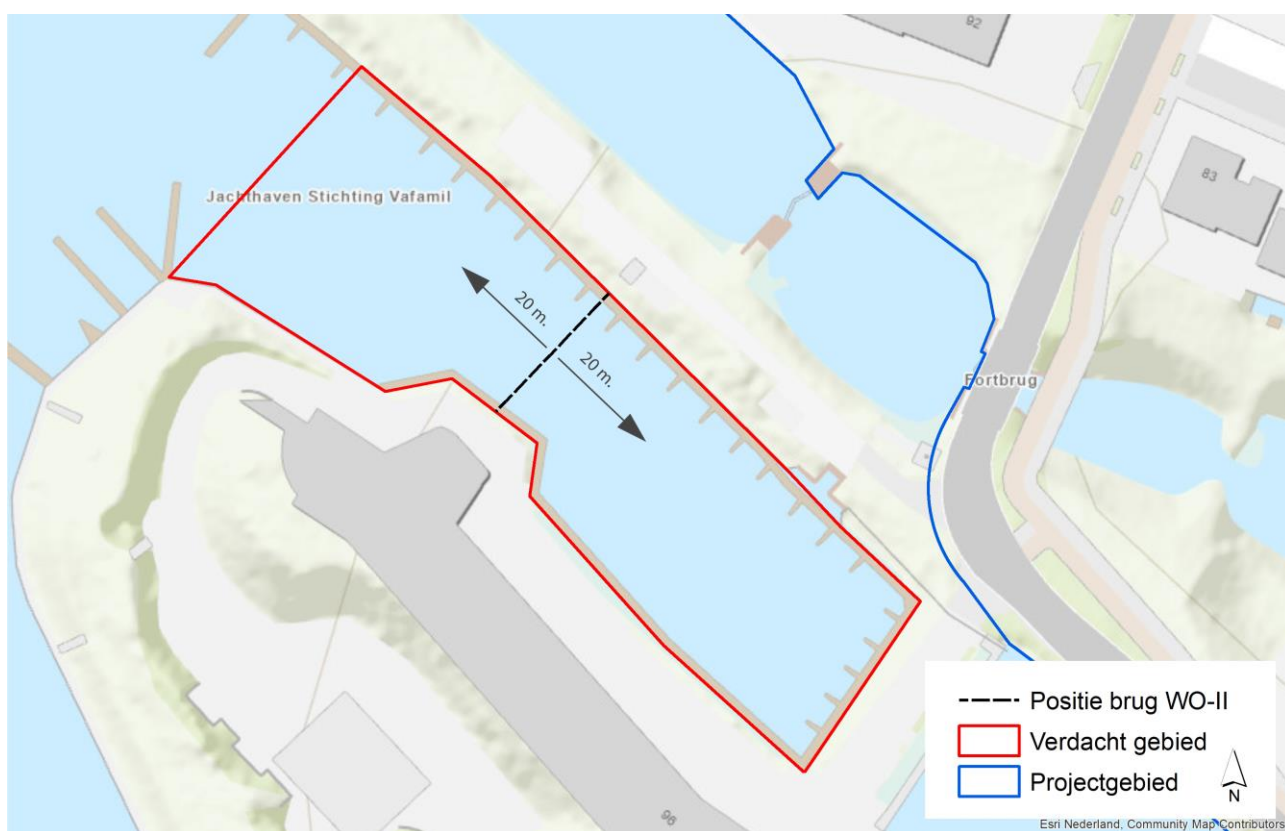
Figuur 9. Lijn van waaruit raaien gedetecteerd kunnen worden.

In overleg met de opdrachtgever is besloten om als vervolg op dit onderzoek over te gaan tot opsporing van explosieven. Het volstaat daarom in deze rapportage om te stellen dat bij (water)bodemroerende werkzaamheden ter plaatse van het verdacht gebied een reële kans bestaat op het ontstaan van een ongecontroleerde explosie. Expload adviseert daarom om beheersmaatregelen te nemen middels het opsporen van explosieven. Dit kan plaatsvinden door middel van duikers die detecterend raaien zwemmen vanaf de locatie van de voormalige brug (zie figuur 9) waarbij direct de objecten worden benaderd. Indien na 15 – 20 m vanaf de locatie van de brug geen explosieven meer worden aangetroffen, kan de opsporing worden gestaakt. Deze afstand is te bepalen in overleg met de opdrachtgever/ het bevoegd gezag. Worden op deze afstand nog wel explosieven aangetroffen, dan wordt binnen het verdacht gebied gedetecteerd tot zover noodzakelijk voor de voorgenomen werkzaamheden.

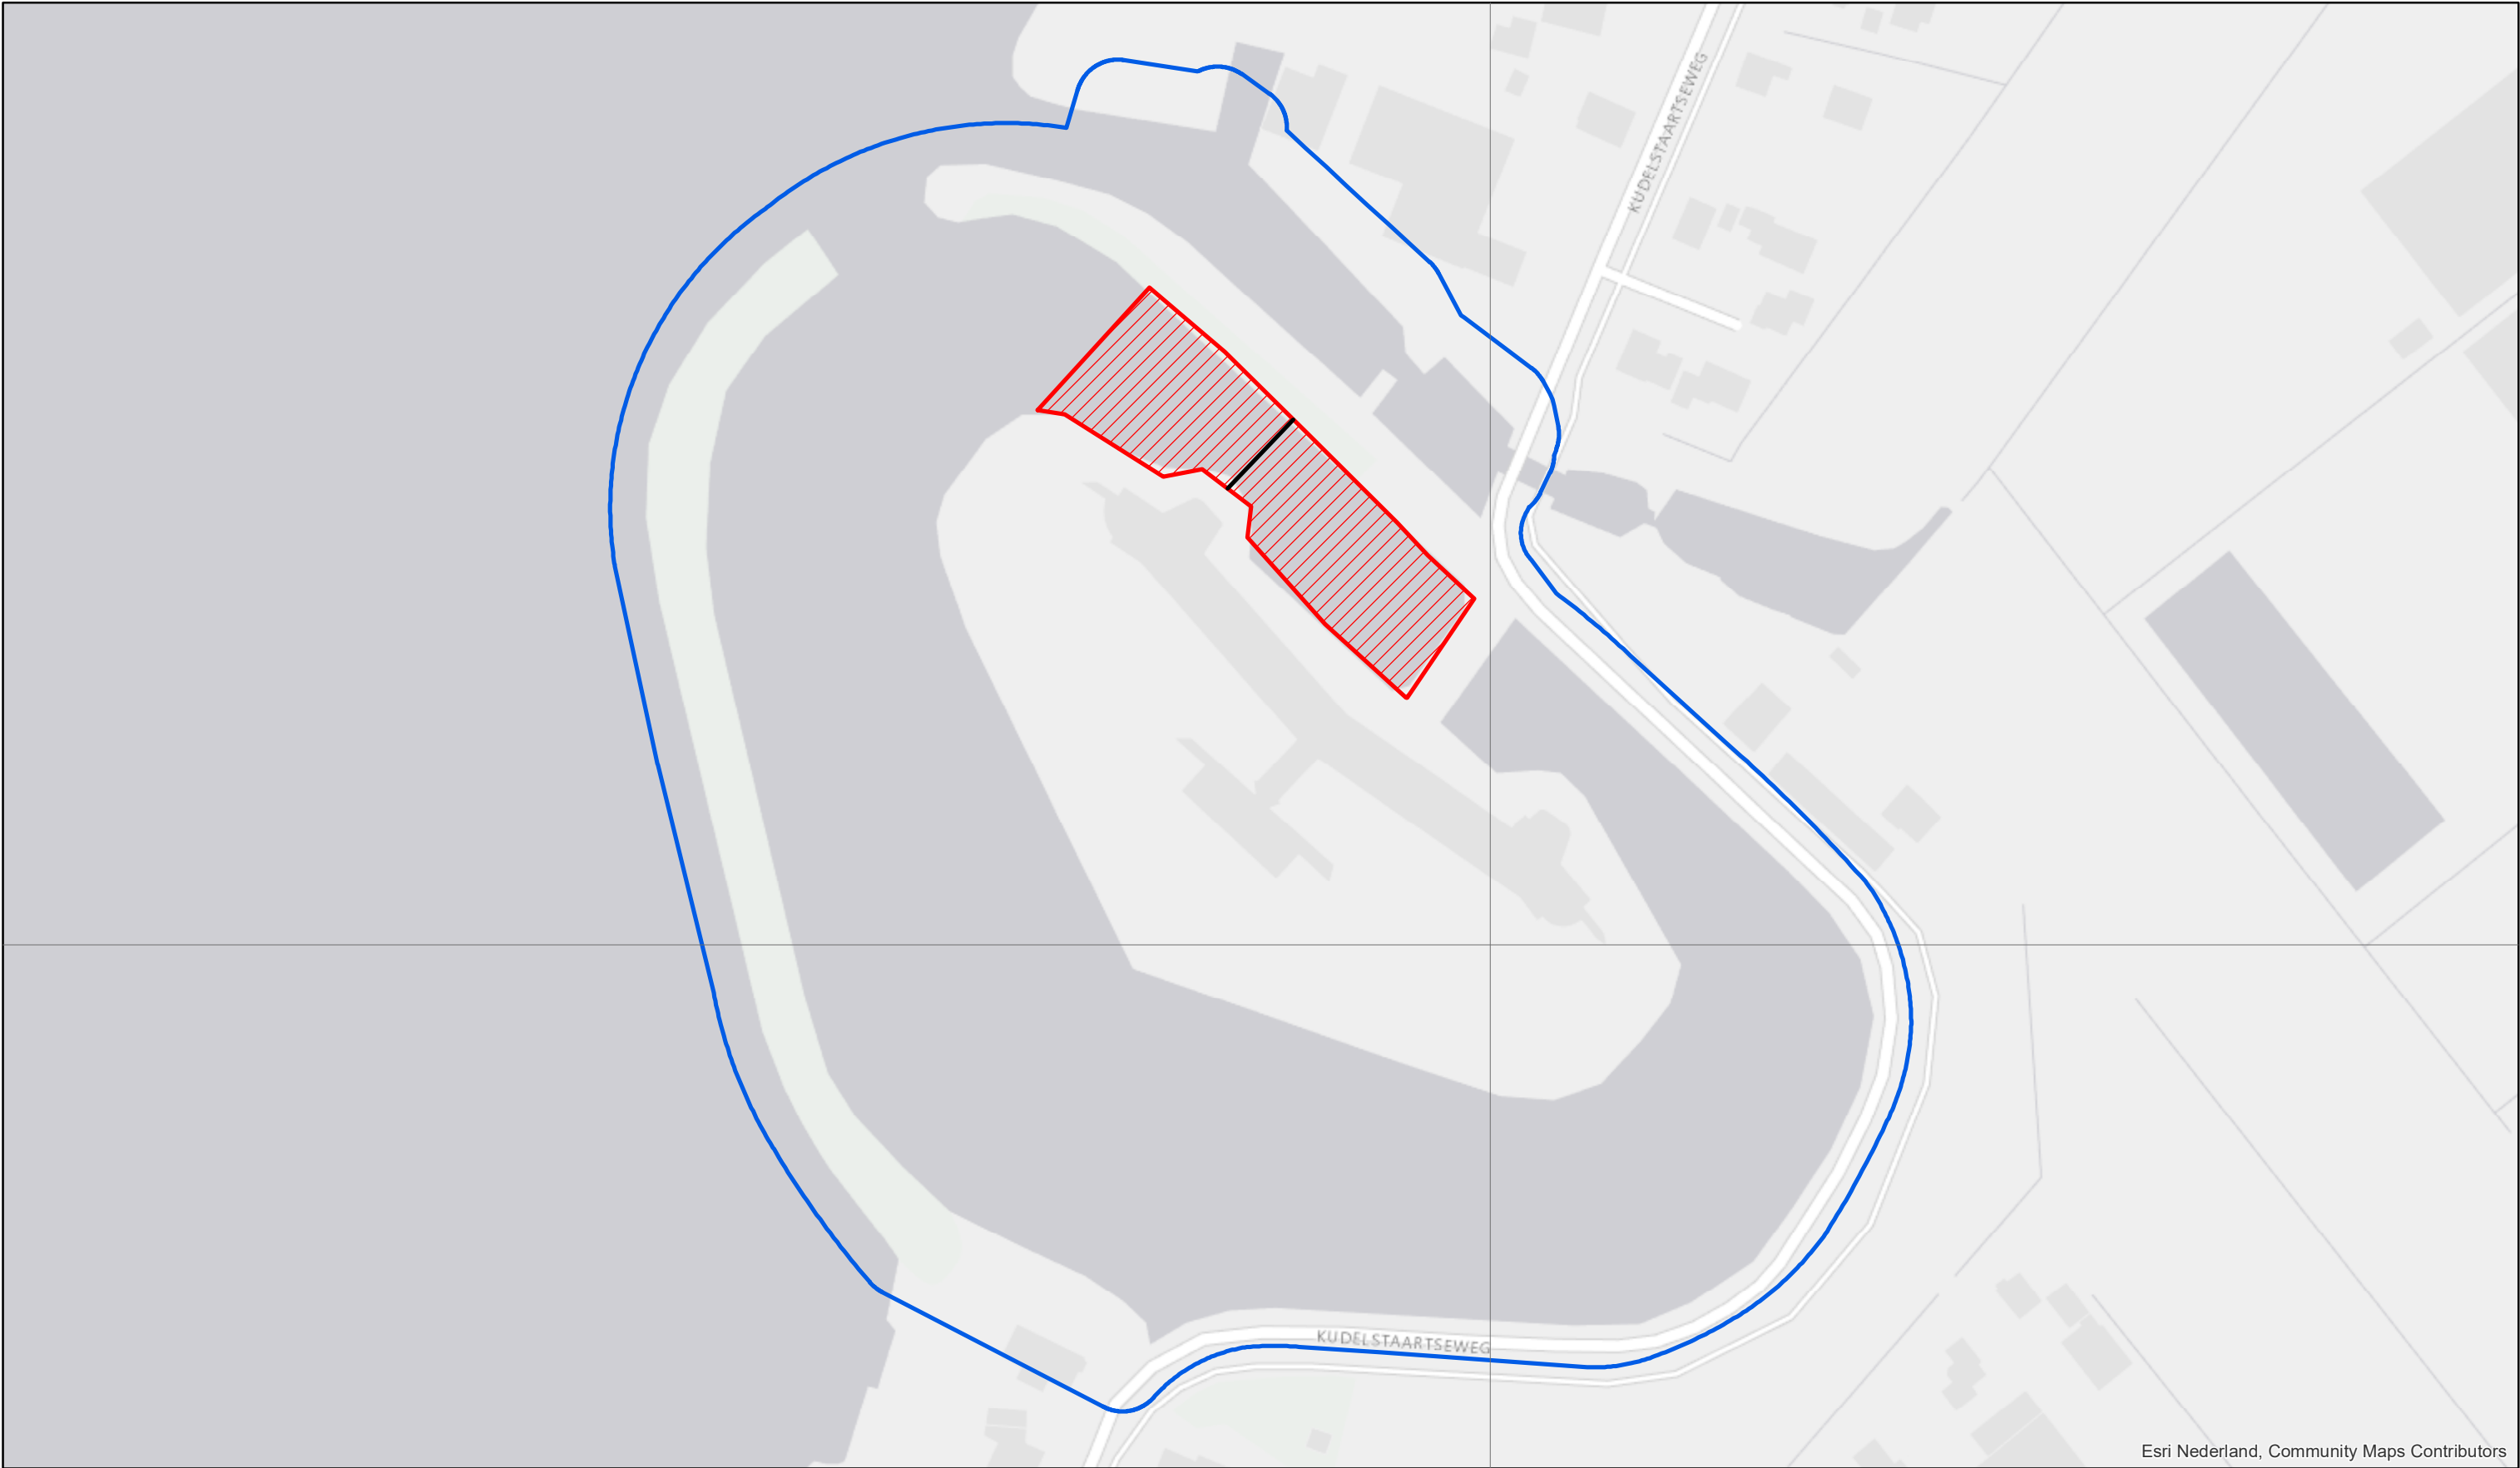
## BIJLAGE A – BODEMBELASTINGKAART ONTPLOFBARE OORLOGSRESTEN

- Positie brug ten tijde van WO-II
- ▨ Verdacht gebied
- ▭ Onderzoeksgebied Expload

Het verdacht gebied naar aanleiding van munitie dumping is beperkt tot een zone aan weerszijden van een brug die tijdens WO-II toegang tot het fort verleende. Het verdacht gebied naar aanleiding van militaire verdedigingswerken is geheel komen te vervallen. De onderbouwing voor deze conclusies staan in paragraaf 2.2 en 2.3. Het verdacht gebied is weergegeven op de bodembelastingkaart ontplofbare oorlogsresten in bijlage A.
