Datum	: 25 oktober 2011	Behandeld door	: Dhr. ing. H. Verheijen
Ons kenmerk	: HVE/119388/ ANL11-1420	Telefoon:	: 076 – 548 75 75
Uw kenmerk	: -	Fax	: 076 – 548 75 70
Betreft	: Rapport verkennend asbestonderzoek, Aalsmeerderweg 45 Aalsmeer	Email	: huub.verheijen@abo-milieuconsult.nl

Hierbij doen wij u de rapportage toekomen van het uitgevoerde verkennend asbest(bodem)onderzoek overeenkomstig de NEN 5707 en NEN 5897 ter plaatse van de Aalsmeerderweg 45 te Aalsmeer.

onderwerp: overzichtstekening en locatie boringen	
project: Asbestonderzoek Aalsmeerderweg 45, Aalsmeer	
opdrachtgever: V. Zomer B.V.	opdrachtnummer: ANL11-1420
vestiging: Breda	datum: 19.10.2011
adres: Franse Akker 13	schaal: 1:250
telefoon: 076-5487575	bijlage: 2
formaat: A3	get: JKI

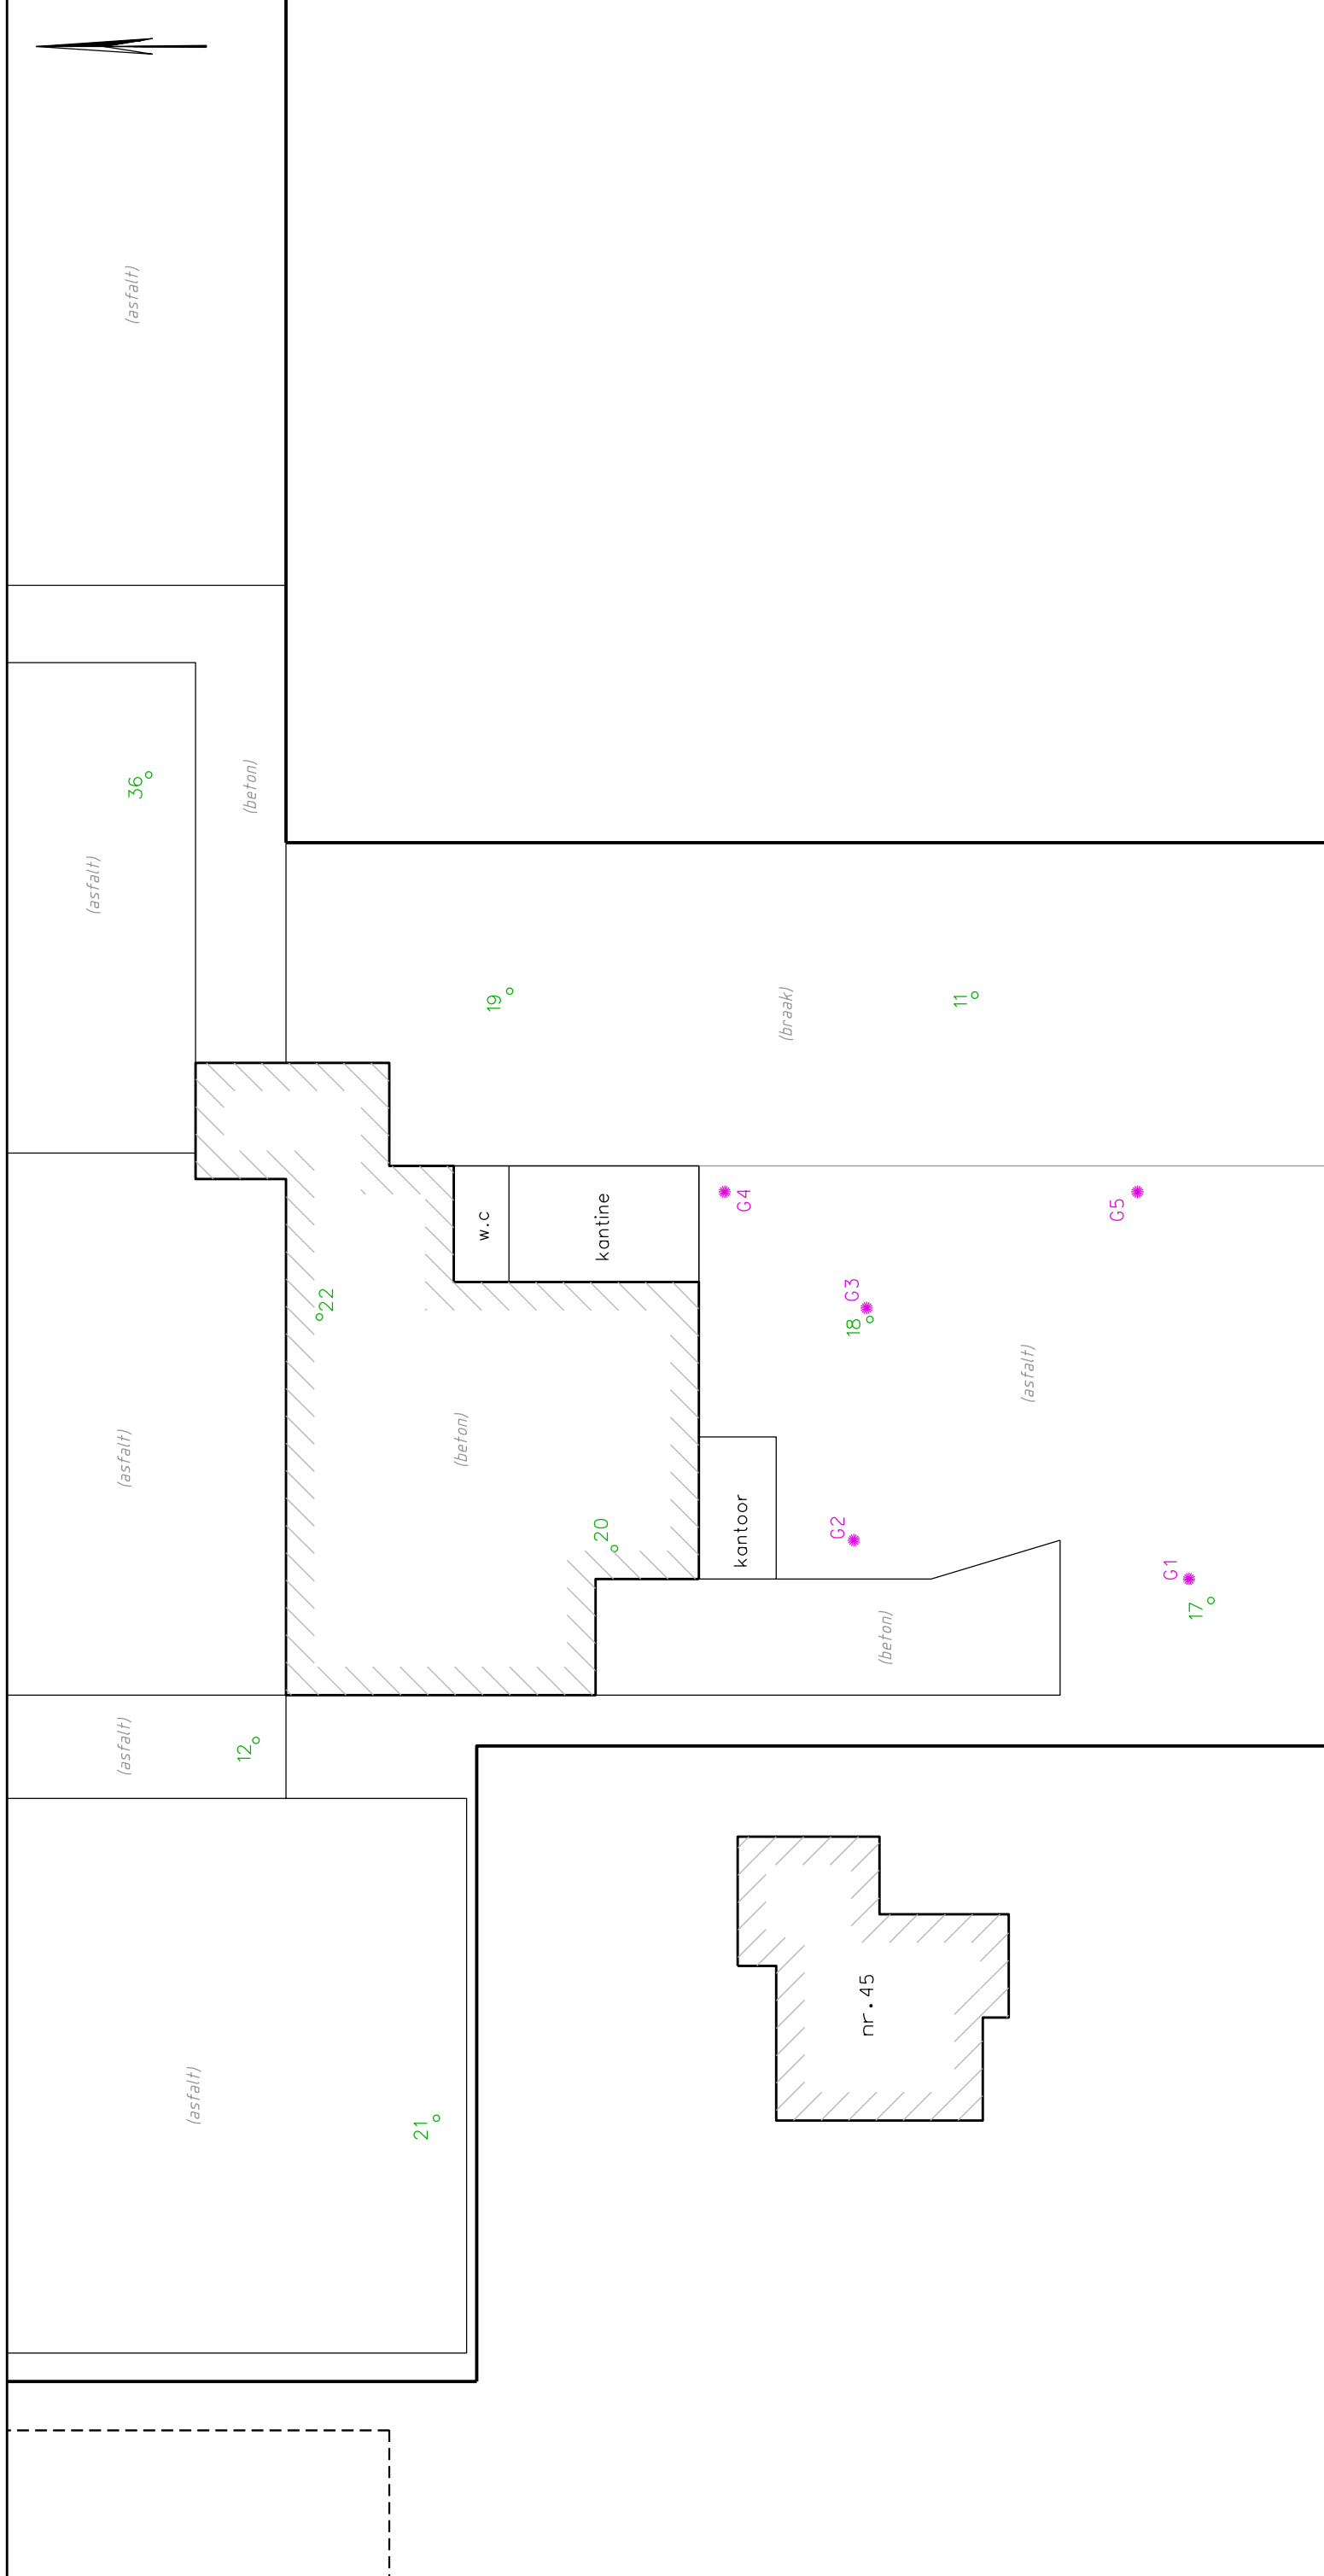
BIJLAGE 2
situatieschets

In tabel 4 is een overzicht weergegeven van de gegraven gaten, met de bijbehorende veldwerkgegevens en de toewijzing van de mengmonsters. In bijlage 2 is een overzichtstekening met de situering van de boorpunten van het verkennend asbestonderzoek weergegeven.

- o boring (V.B.O., SGS 51345, 2007)
- asbestboring

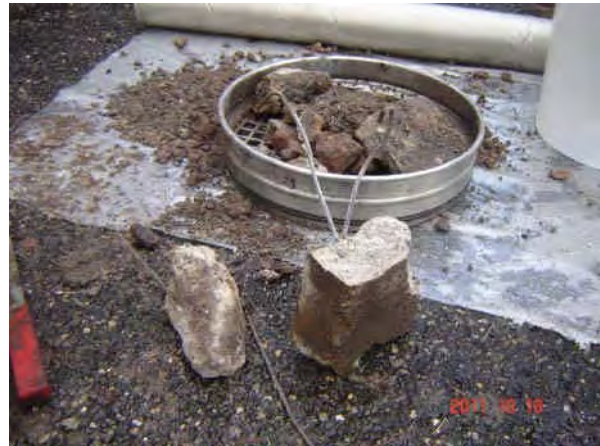
Foto 2

Ter plaatse van boring G1 en G2 is het niet mogelijk gebleken tijdens het veldwerk om door de puinlaag heen te boren en de ondergrond te bereiken. In deze boring is zeer grof puin (ongebroken slooppuin, zie foto 2 in de bijlage) aangetroffen.
