# Rapport

## LUCHT- en KLEEFMONSTER ONDERZOEK ASBEST

**“1<sup>e</sup> verdieping voormalig postkantoor”**

Stationsweg 17, 1431 EG  
te Aalsmeer

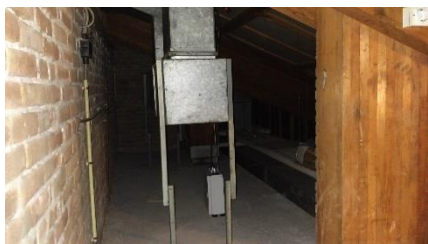
Luchtmonster L1

| Analyseresultaten luchtmonsters | | | | | | | | | |
|---|---|---|---|---|---|---|---|---|---|
| L1 | 1 | STAT | 1 <sup>e</sup> verdieping, kruipruimte noord-oostzijde | - | < 75 | - | - | < 0,3 | - |

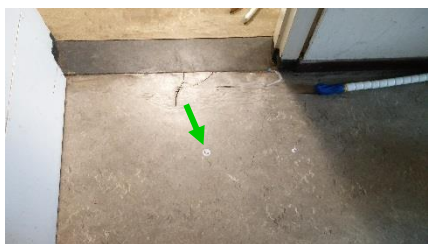
Locatie K3

| Analyseresultaten kleefmonsters | | | |
|---|---|---|---|
| K03 | 7 | 1 <sup>e</sup> verdieping, keuken | 0 |

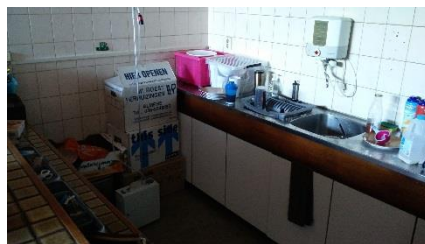
Luchtmonster L2

| Analyseresultaten luchtmonsters | | | | | | | | | |
|---|---|---|---|---|---|---|---|---|---|
| L2 | 2 | STAT | 1 <sup>e</sup> verdieping, keuken | - | < 76 | - | - | < 0,3 | - |

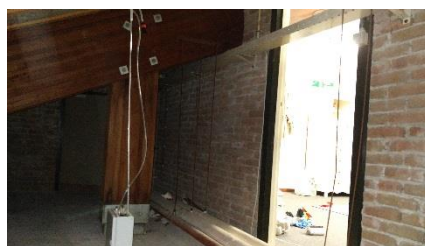
Luchtmonster L4

| Analyseresultaten luchtmonsters | | | | | | | | | |
|---|---|---|---|---|---|---|---|---|---|
| L4 | 4 | STAT | 1 <sup>e</sup> verdieping, kruipruimte zuid-westzijde | - | < 74 | - | - | < 0,3 | - |

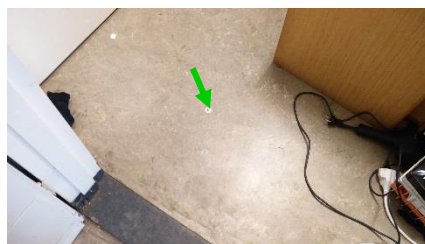
Locatie K2

| Analyseresultaten kleefmonsters | | | |
|---|---|---|---|
| K02 | 6 | 1 <sup>e</sup> verdieping, kledingruimte | 0 |

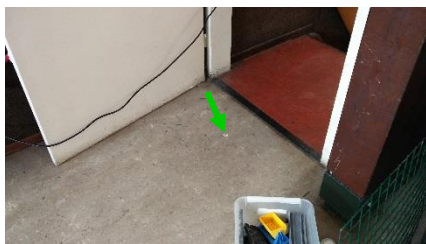
Locatie K5

| Analyseresultaten kleefmonsters | | | |
|---|---|---|---|
| K05 | 9 | 1 <sup>e</sup> verdieping, woonkamer | 0 |

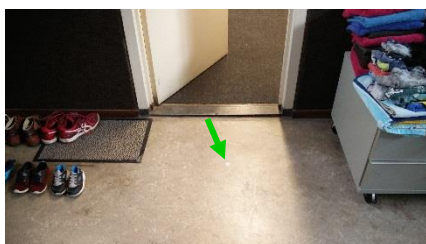
Locatie K7

| Analyseresultaten kleefmonsters | | | |
|---|---|---|---|
| K07 | 11 | 1 <sup>e</sup> verdieping, woonkamer | 0 |

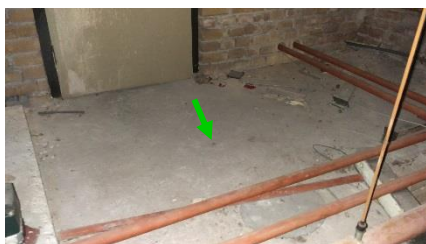
Locatie K9

| Analyseresultaten kleefmonsters | | | |
|---|---|---|---|
| K09 | 13 | 1 <sup>e</sup> verdieping, kruipruimte zuid-westzijde | 0 |

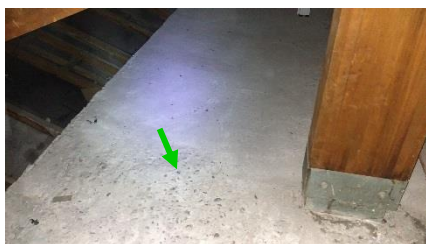
Locatie K11

| Analyseresultaten kleefmonsters | | | |
|---|---|---|---|
| K11 | 15 | 1 <sup>e</sup> verdieping, kruipruimte zuid-westzijde | 0 |

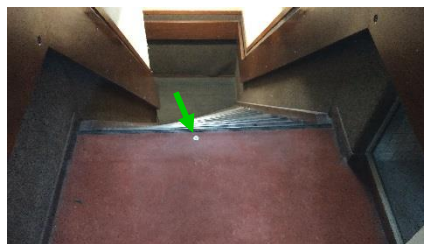
Locatie K6

| Analyseresultaten kleefmonsters | | | |
|---|---|---|---|
| K06 | 10 | 1 <sup>e</sup> verdieping, trapopgang | 0 |

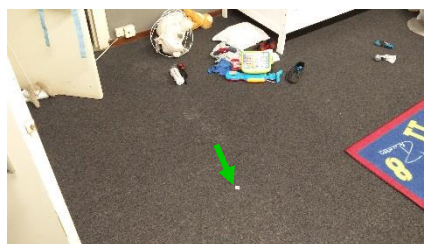
Locatie K8

| Analyseresultaten kleefmonsters | | | |
|---|---|---|---|
| K08 | 12 | 1 <sup>e</sup> verdieping, slaapkamer | 0 |

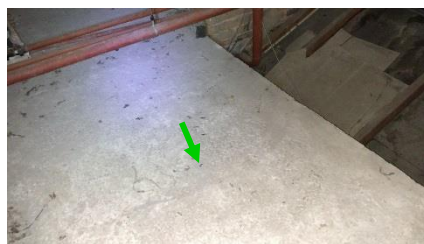
Locatie K10

| Analyseresultaten kleefmonsters | | | |
|---|---|---|---|
| K10 | 14 | 1 <sup>e</sup> verdieping, kruipruimte zuid-westzijde | 0 |

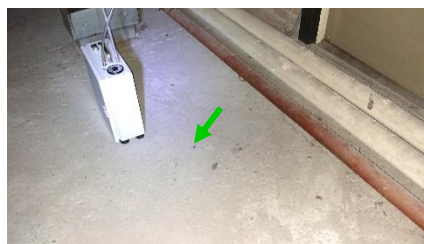
Locatie K12

| Analyseresultaten kleefmonsters | | | |
|---|---|---|---|
| K12 | 16 | 1 <sup>e</sup> verdieping, kruipruimte zuid-westzijde | 0 |
