Asbestinventarisatie rapport

Voormalig Sportpark Hoornse Vaart
Hoornseweg 30
Alkmaar

Projectnummer:	OA-03448 (Versie 2) Alle voorgaande versies zijn hiermee komen te vervallen
Datum uitvoering:	29-07-2013, 30-07-2013
Projectleider (DIA-code)	Edwin Schmidt (51E-120412-410257)
Soort inventarisatie:	Type A, direct waarneembaar asbest (Onvolledig onderzoek)
Volledigheid onderzoek:	Aanvullend onderzoek noodzakelijk (zie samenvatting en hoofdstuk 4) Geschikt voor vaststellen gebruiksintegriteit
Omvang onderzoek:	Gehele gebouw of object
Risicobeoordeling:	Risicobeoordeling t.b.v. sloop en verbouw (SMA-rt)
Opdrachtgever:	HB Adviesbureau b.v.
Contactpersoon:	de heer M. I. Hermelink
Ordernummer:	13HB0597-11
Datum rapportage:	07-08-2013
Onderzoek geldig t/m:	07-08-2016

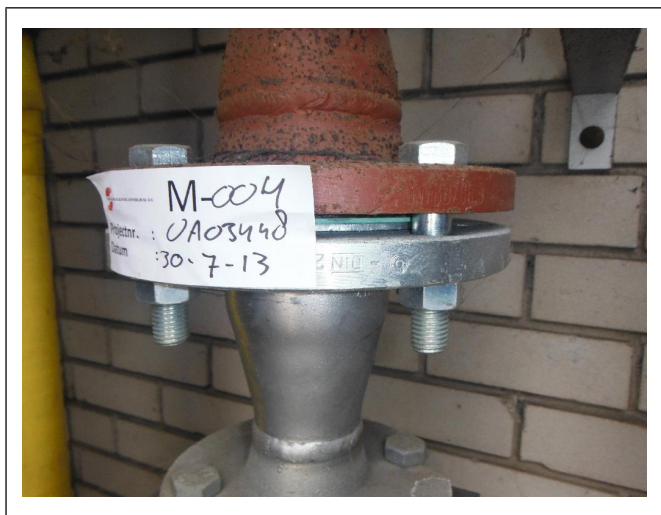
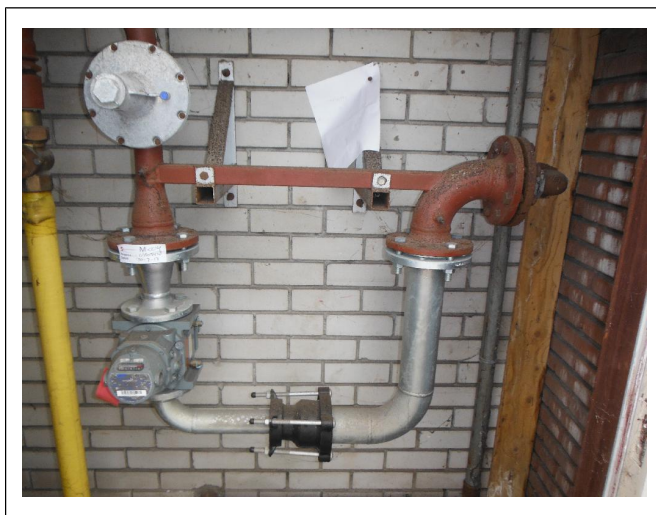
Monsternummer	M-004	Bron:	Pakking
Locatie	Gasruimte, tussen flens		
Hoeveelheid +/-	Ø0,2m ¹		
Bevestigingsmethode	Geklemd		
Oppervlaktestructuur	Vezelig		
Conditie	Licht beschadigd		
Bereikbaarheid	Goed		
Analyseresultaat	Chrysotiel 30-60%		
Hechtgebonden	Nee		
Risicoklasse conform SMA-rt	1,2		
Saneringsmethode	In zijn geheel verwijderen / Containment

Nummer	Locatie	Totale hoeveelheid +/-	Bevestiging	Bereikbaarheid	Conditie	Risico klasse	Saneringsmethode
M-004-01	Gasruimte, in leiding, tussen flensen.	Ø0,2m ¹ , 2 stuks	Geklemd	Goed	Licht beschadigd	1,2	In zijn geheel verwijderen / Containment

Monster	Locatie	Bron	Advies	Onderbouwing/uitleg
M-004; M-004-01	Gasruimte, tussen flens.; Gasruimte, in leiding, tussen flensen.	Pakking; Pakking	A	De bron is niet hechtgebonden, maar zit opgesloten in flensen. De ruimte wordt niet vaak betreden. De kans op beschadiging en daardoor asbestvezelemisatie is nihil.

A: Sanering niet direct noodzakelijk (>3 maanden na uitvoering onderzoek) wel voorafgaand aan sloop- renovatiewerkzaamheden. (Halfjaarlijkse monitoring en opstellen van een beheersplan aanbevolen)

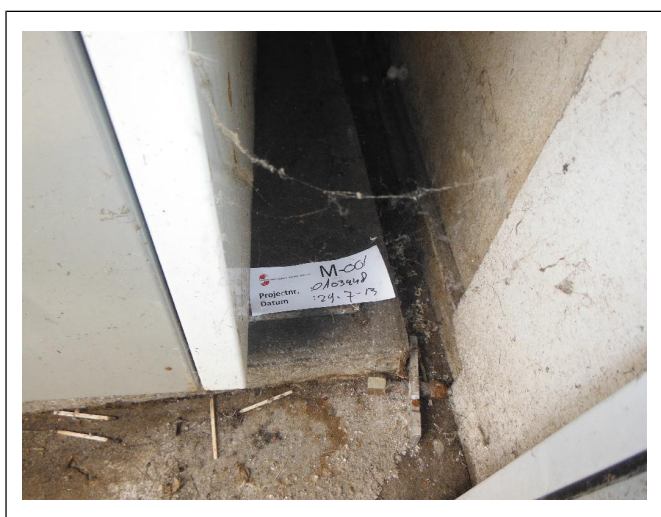
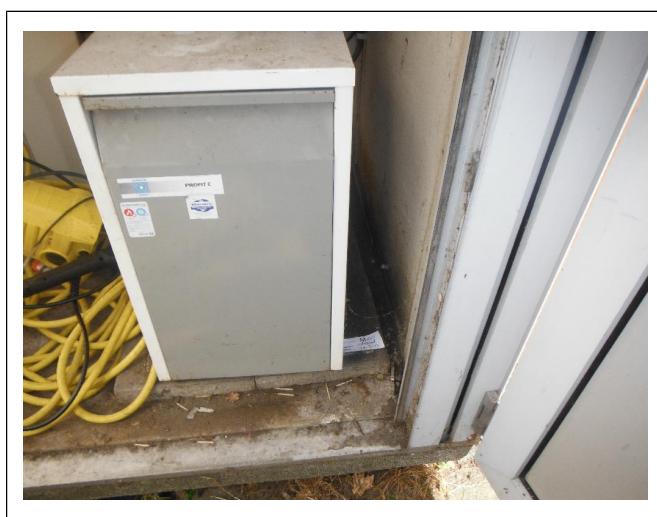
Monsternummer	M-001	Bron:	Vlakke plaat
Locatie	Cv-ruimte kleine kantine, onder cv.		
Hoeveelheid	0,5m ²		
Bevestigingsmethode	Los		
Oppervlaktestructuur	Vezelig		
Conditie	Licht beschadigd		
Bereikbaarheid	Goed		
Analyseresultaat	Geen asbest		
Hechtgebonden	N.v.t.		
Risicoklasse conform SMA-rt	N.v.t.		
Saneringsmethode	N.v.t.

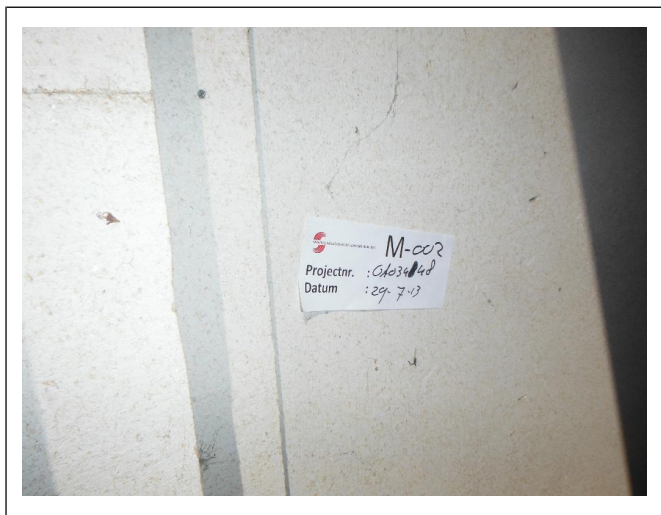
Monsternummer	M-002	Bron:	Vlakke plaat
Locatie	Cv-ruimte kleine kantine, tegen wand en plafond.		
Hoeveelheid	5m ²		
Bevestigingsmethode	Geschroefd		
Oppervlaktestructuur	Vezelig		
Conditie	Licht beschadigd		
Bereikbaarheid	Goed		
Analyseresultaat	Geen asbest		
Hechtgebonden	N.v.t.		
Risicoklasse conform SMA-rt	N.v.t.		
Saneringsmethode	N.v.t.

Nummer	Locatie	Totale hoeveelheid +/-	Bereikbaarheid	Bevestiging
M-002-01	Tegen wand in meterkast.	2,5m ²	Goed	Geschroefd
M-002-02	Tegen wand gasruimte.	5m ²	Goed	Geschroefd

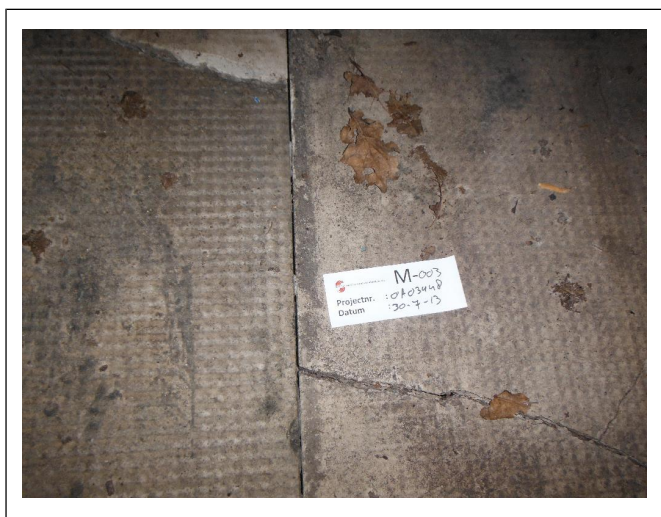
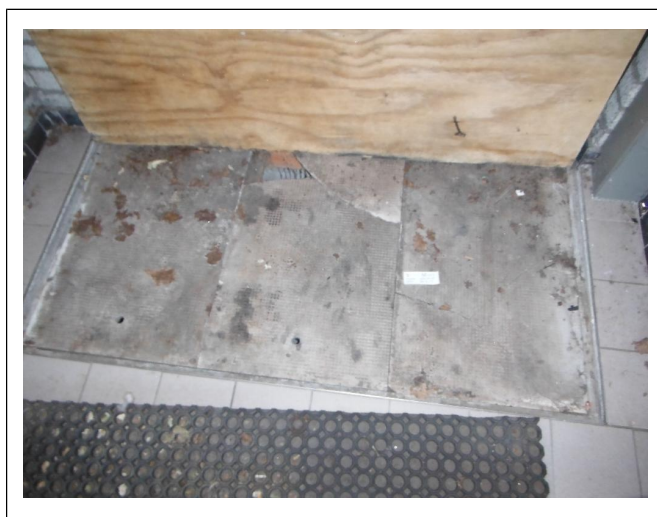
Monsternummer	M-003	Bron:	Vlakke plaat.
Locatie	Kleedkamers, bij entree, vloerluik.		
Hoeveelheid	1,5m ² (3 stuks totaal)		
Bevestigingsmethode	Los		
Oppervlaktestructuur	Niet-vezelig		
Conditie	Zwaar beschadigd		
Bereikbaarheid	Goed		
Analyseresultaat	Geen asbest		
Hechtgebonden	N.v.t.		
Risicoklasse conform SMA-rt	N.v.t.		
Saneringsmethode	N.v.t.

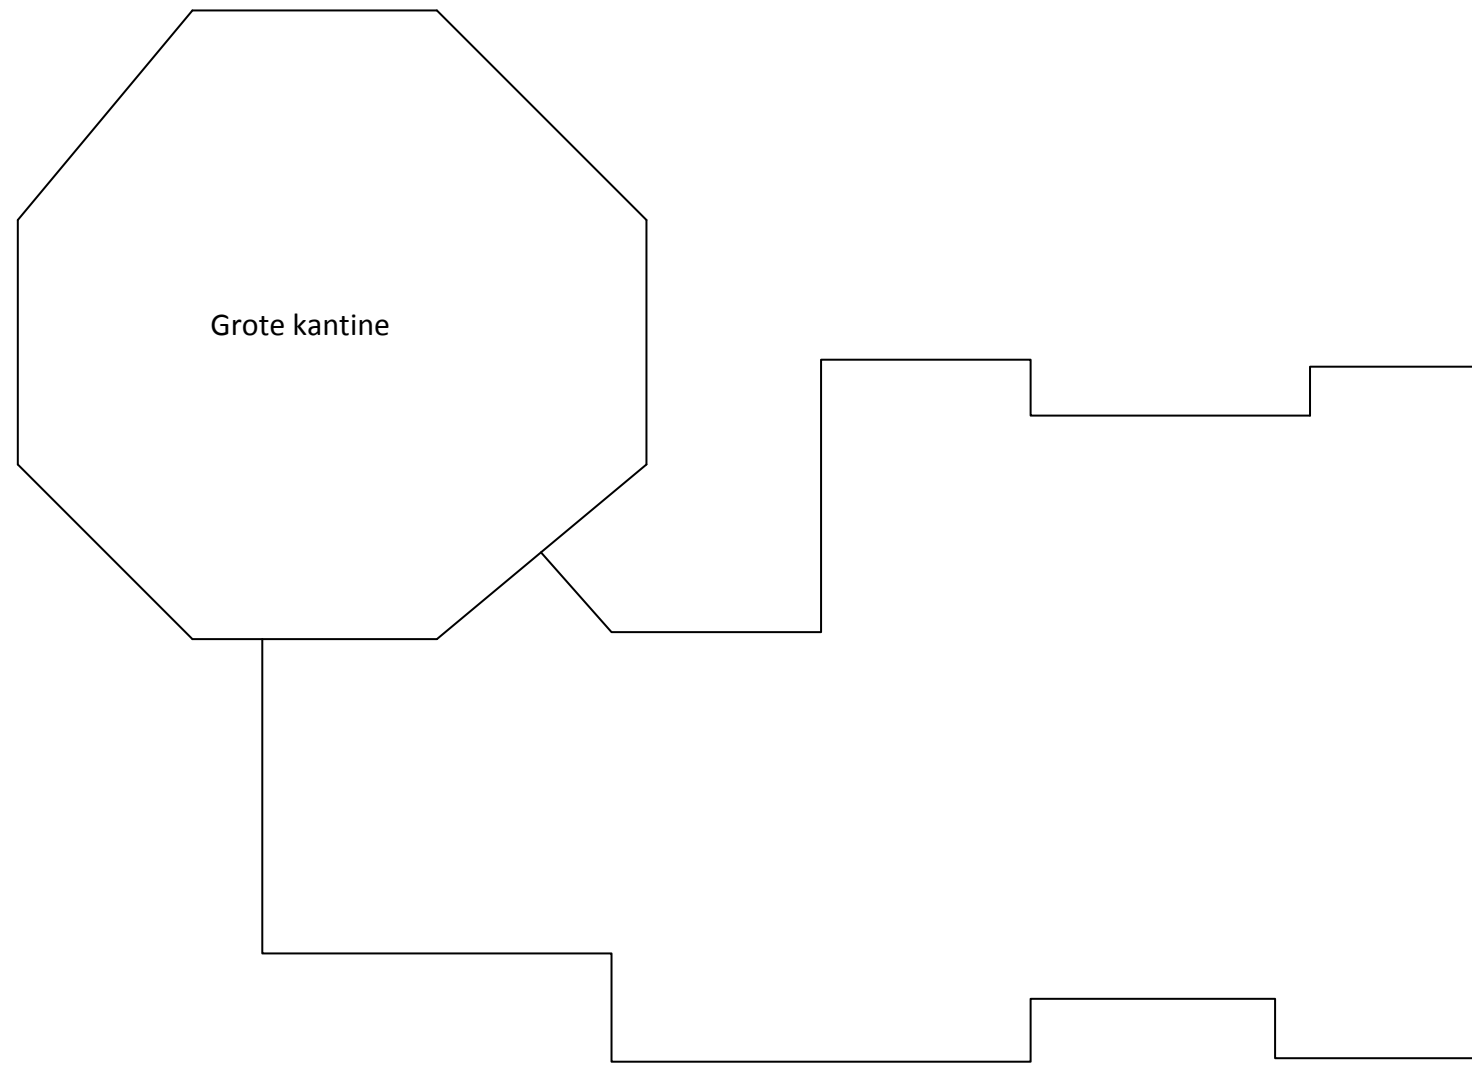
TERREINOVERZICHT

Grote kantine
