## Kennemerstraatweg 215 te Alkmaar

Milieuhygiënisch vooronderzoek  
Verkennend bodemonderzoek

Kenmerk : 1801L092/PMU/rap2  
Datum : 26-04-2019

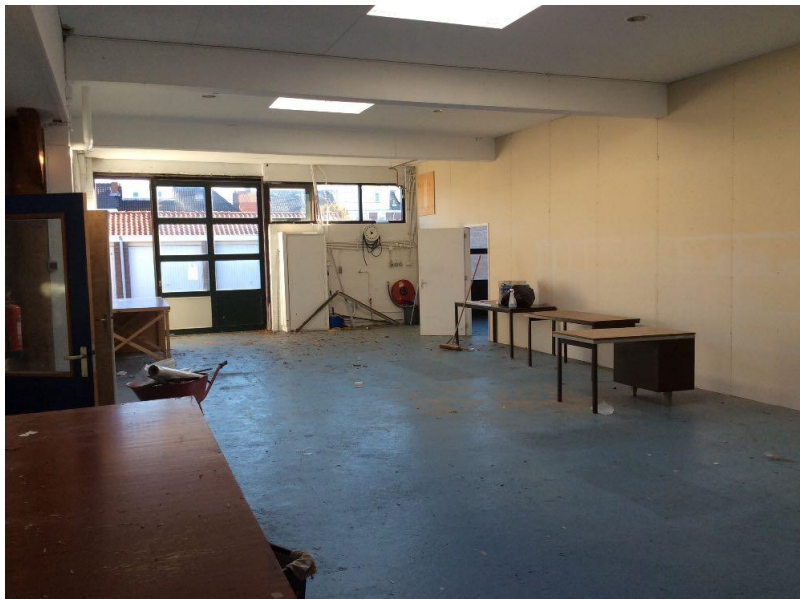
**Foto 1:** Onderzoekslocatie in pandig.

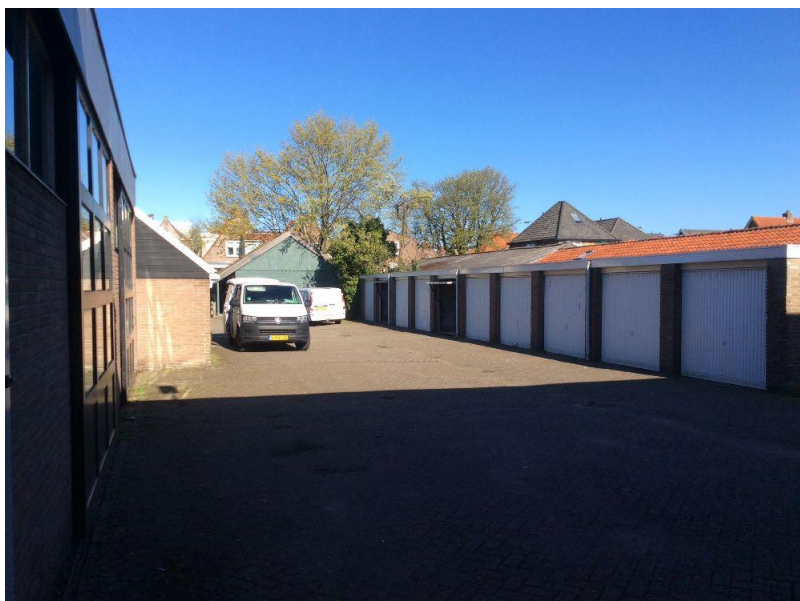
**Foto 2:** Buitenplaats ter plaatse van de onderzoekslocatie.
