**AANVULLEND VERKENNEND
BODEMONDERZOEK**

**VUL- EN ONTLUCHTINGSPUNT
VAN EEN DIESEL TANK**

STARTBAAN 16 TE AMSTELVEEN

Kenmerk: 20201137/rap01
Status: Versie 1
Datum: 20 oktober 2020

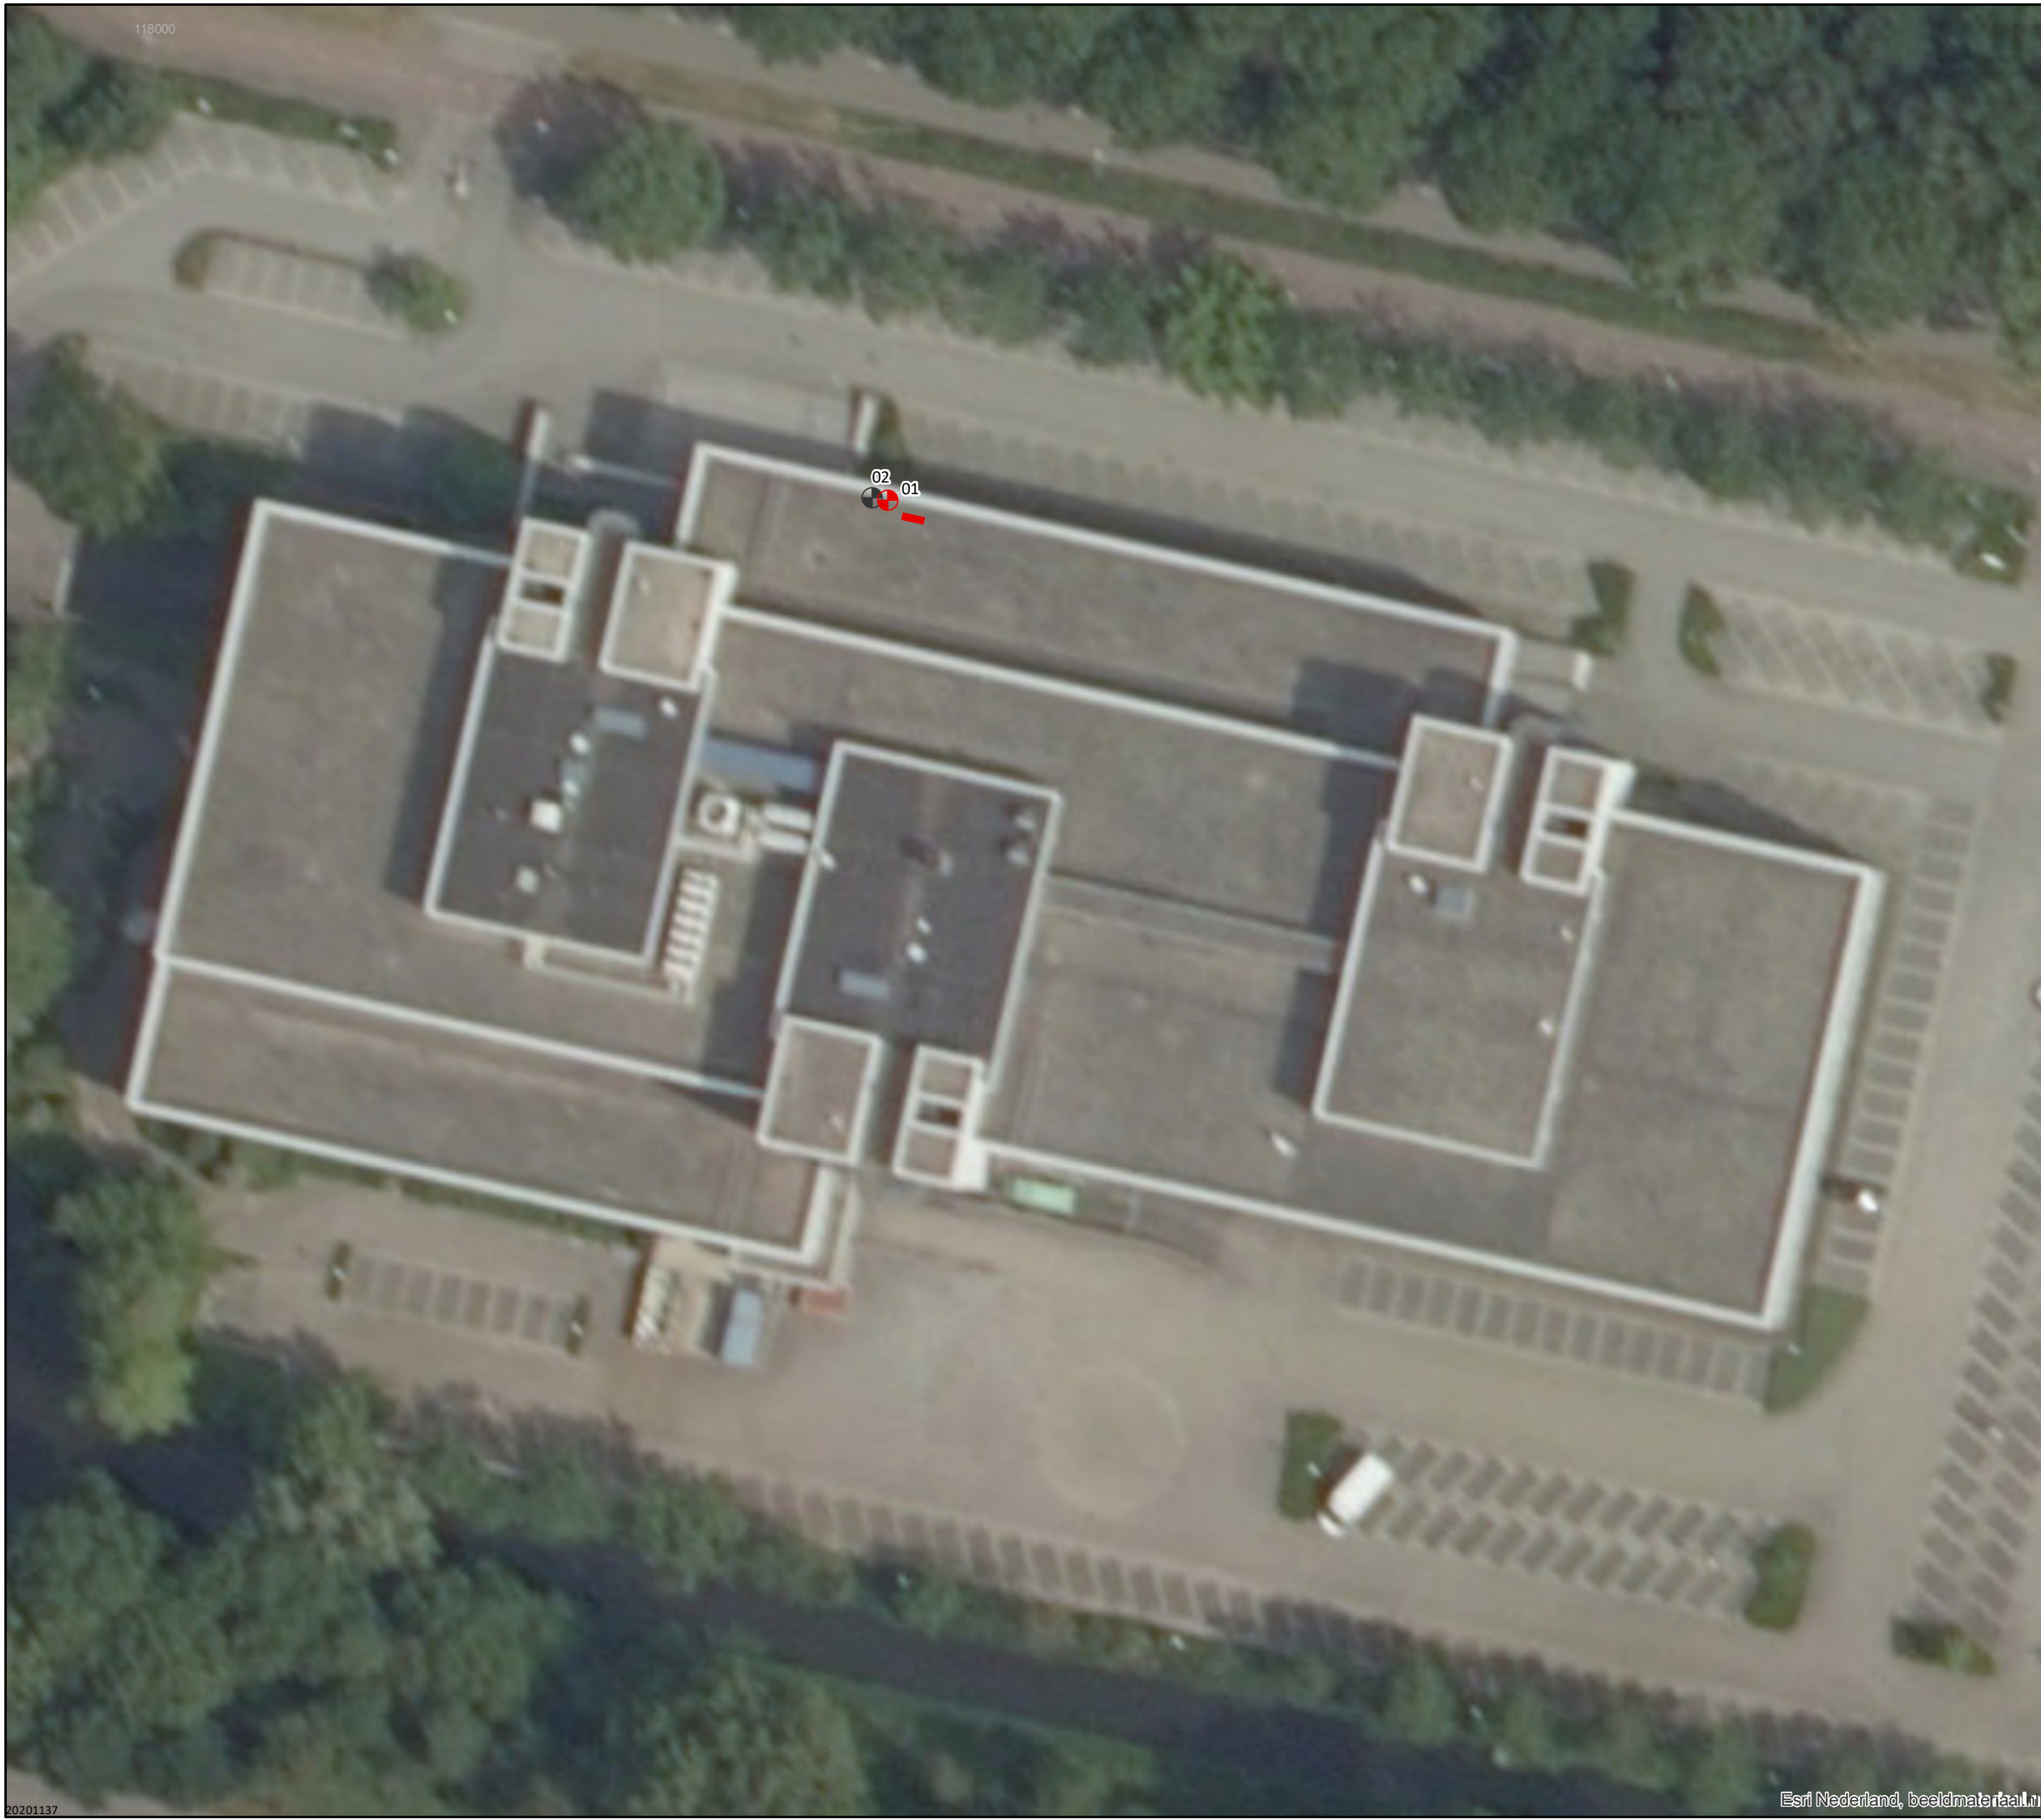
Bijlage: Situatietekening

Aanvullend tankonderzoek
Startbaan 16 te Amstelveen

De boorwerkzaamheden zijn uitgevoerd op 16 oktober 2020. De positionering van de boringen is weergegeven op de situatietekening in bijlage 3. De boorbeschrijvingen zijn opgenomen in bijlage 4.
