# Verkennend onderzoek asbest

Omlegging van de N201 ter hoogte van de Zijdelweg  
Perceel 3110, sectie O kadastrale gemeente Amstelveen

Grontmij Nederland B.V.  
Alkmaar, 10 maart 2010

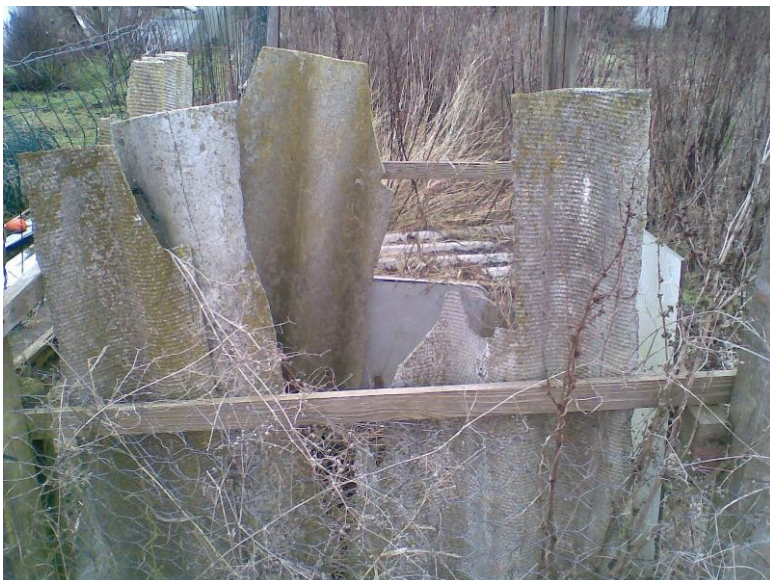
| Locatie | Bak met plaatmateriaal: foto 001 |
| hechtgebondenheid | H |

Uit de onderzoeksresultaten blijkt dat het plaatmateriaal in de bak, noordoostelijk gelegen, asbesthoudend is.

Ter plaatse van het noordoostelijk deel van de locatie zijn op verschillende plaatsen afvalhopen waaronder vuilniszakken met mogelijk asbesthoudende materialen geconstateerd. Dit sloopafval is waarschijnlijk afkomstig van schuren die op het terrein hebben gestaan. Tevens is een bak met asbesthoudend materiaal aangetroffen (foto 001).

Om na te kunnen gaan of er op de locatie sprake is van een geval van ernstige bodemverontreiniging met asbest en om een inschatting te kunnen maken van de omvang en de gepaard gaande kosten, wordt aanbevolen een nader onderzoek asbest uit te voeren met behulp van het graven van proefsleuven.

De schuren op het volkstuinencomplex worden naar verwachting in de zomer van 2010 gesloopt. Geadviseerd wordt om het nader onderzoek na de sloopactiviteiten uit te voeren om op die manier een compleet beeld te krijgen van de milieuhygiënische kwaliteit van de bodem op de locatie. Het is namelijk mogelijk dat tijdens de sloop de bodem verontreinigd raakt met asbest. Het terrein dient voorafgaand aan het nader onderzoek te worden gemaaid.
