## Verkennd bodemonderzoek Keurmeesterstraat te Amstelveen

BO222EL01

4 maart 2022

Definitief

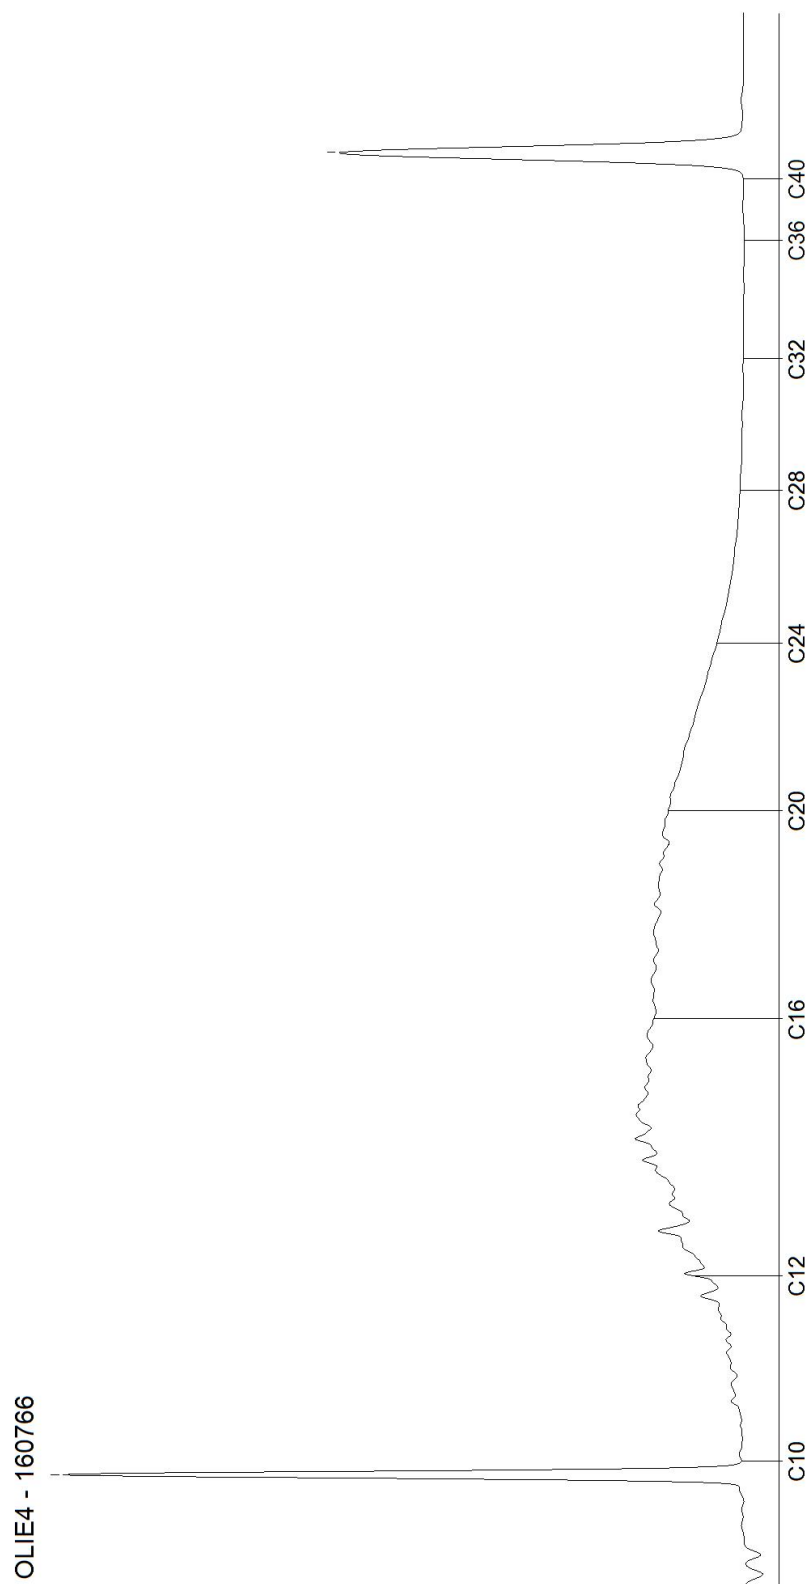
**Monster beschrijving: mp 14 (1,2 tot 1,4 m-mv), 14: 120-140**

CHROMATOGRAM for Order No. 1128759, Analysis No. 160766, created at 23.02.2022 08:52:17
