**Bodemonderzoek Haarlemmerweg
506-520 te Amsterdam**

16 augustus 2016

Kenmerk R002-1232223JFK-ww-V02-NL

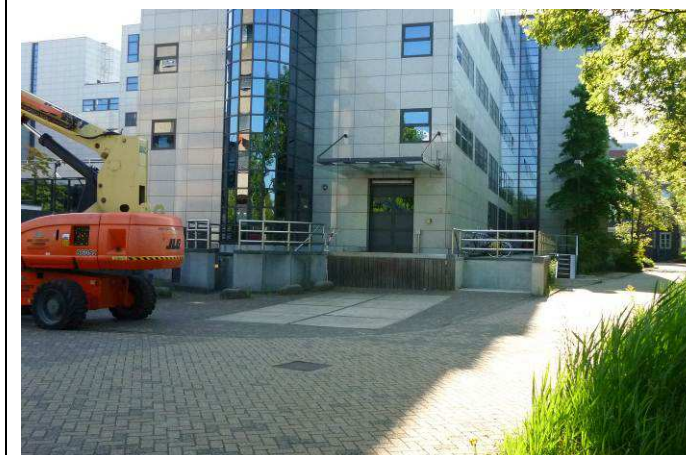
Figuur 3: Overzicht deellootie matige verontreiniging met zink en PAK

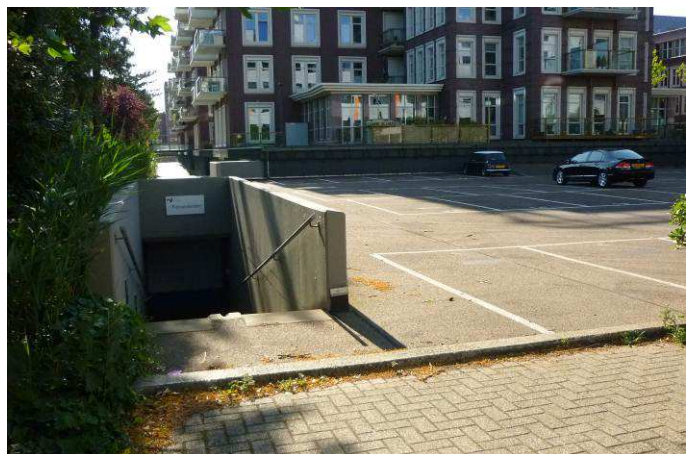
Figuur 4: Overzicht terreindeel zuidwestelijke zijde (parkeerkelder en parkeerdek)

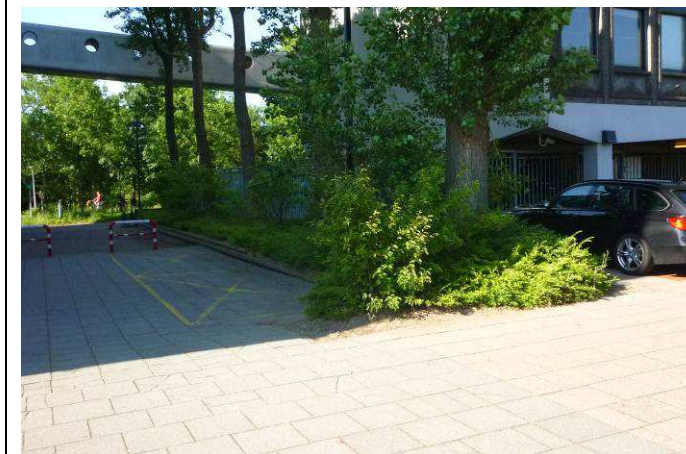
Figuur 6: Overzicht deellootie sterke verontreiniging met PAK
