Gemeente Amsterdam
Dienst Milieu en Bouwtoezicht

Onderwerp Archiefonderzoek locatie: Gerrit Mannourystraat te Amsterdam

Op uw verzoek van 9 juli 2012 heeft de Dienst Milieu en Bouwtoezicht (DMB) een archiefonderzoek uitgevoerd naar het mogelijke gevolg van vroegere activiteiten voor de milieuhygiënische bodemkwaliteit op de bovengenoemde locatie. De aanleiding tot dit archiefonderzoek is het bepalen van de onderzoeksstrategie voor het verkennend bodemonderzoek.

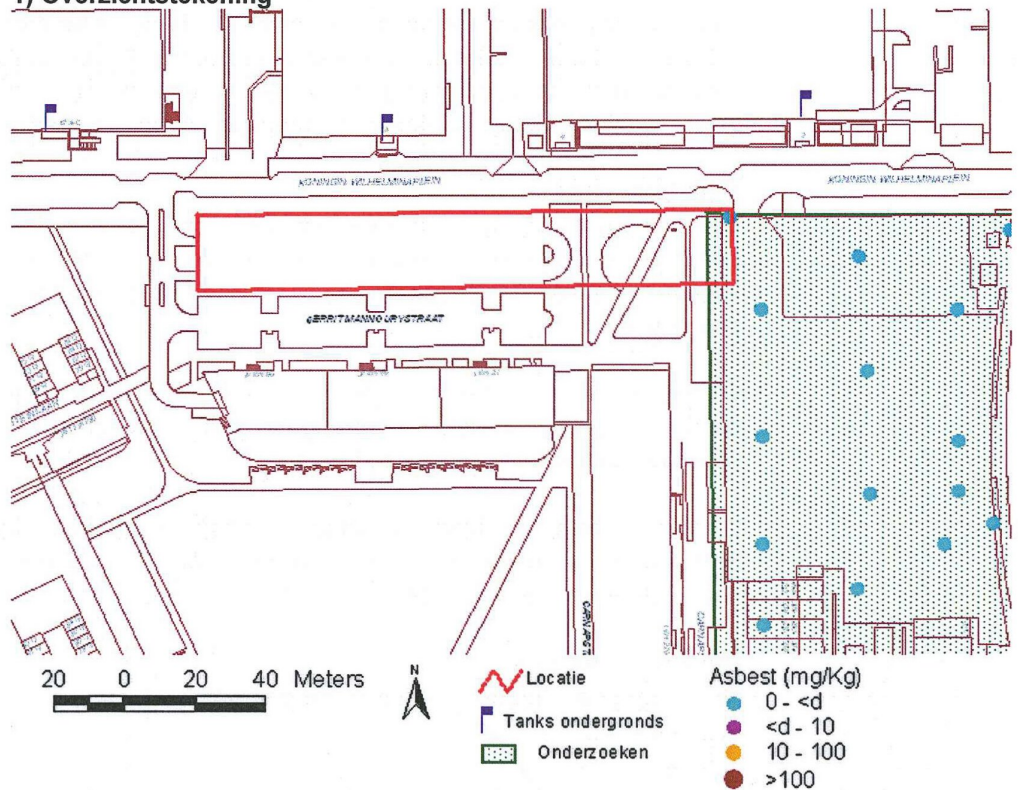
1) Overzichtstekening

Nota bene: bovenstaande kaart is gemaakt met behulp van het bodeminformatiesysteem Nazca. Helaas zijn niet alle bekende onderzoeken en monsters in dit systeem opgenomen.

In de bijlagen vindt u een overzichtstekening en een lijst met onderzoeksrapporten.

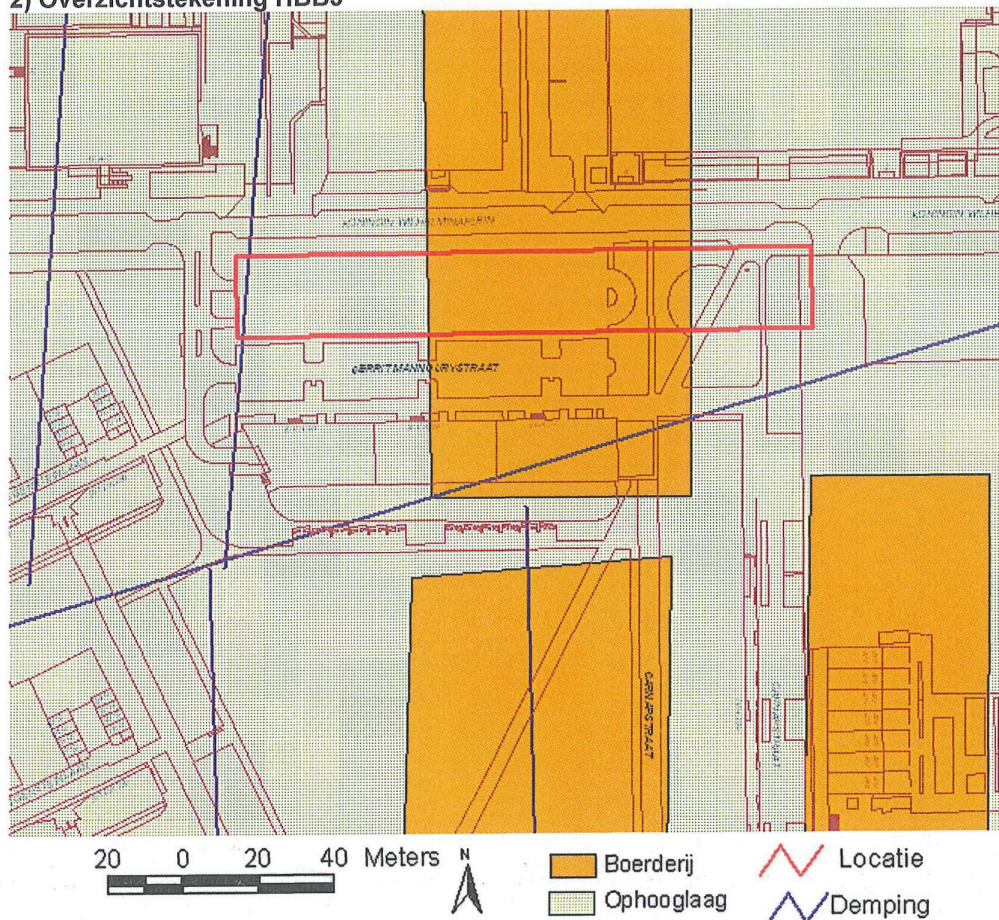
2) Overzichtstekening HBB3

Er staan dempingen aangegeven op en nabij de locatie (bijlage 2).
