Notitie

Aan: Bas van de Ven (Amvest Woningen Nova Projectontwikkeling B.V.)
Van: Iris Schreurs Royal HaskoningDHV
Datum: 17 oktober 2016
Kopie: Frank Hageman (Royal HaskoningDVH)
Ons kenmerk: T&PBD1624-104N011D0.1
Classificatie: Projectgerelateerd

**Onderwerp: Cruquiusweg 120-124 Amsterdam
Verkennd bodemonderzoek en verkennd asbestonderzoek, fase 1
Tussentijdse rapportage**

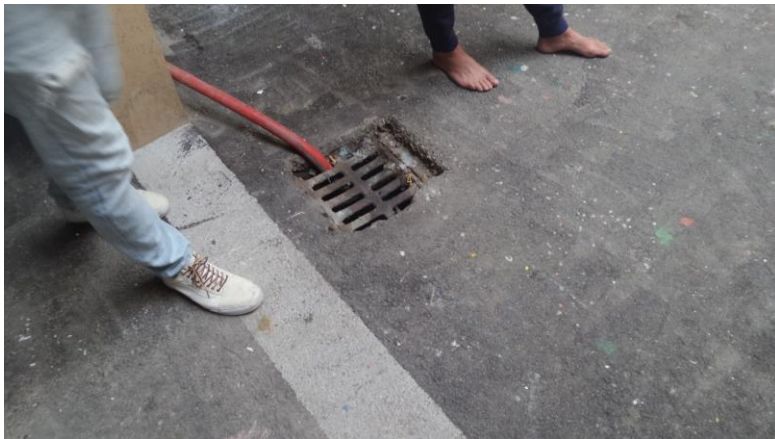
Afbeelding 2.2: Put in bedrijfshal

In aanvulling op de bij de Omgevingsdienst verkregen informatie is op 25 juli 2016 een locatiebezoek verricht door een bodemadviseur van Royal HaskoningDHV. Hierbij is op/in het water in een put in één van de bedrijfshallen een olieachtige substantie waargenomen (zie figuur MK101 en afbeelding 2.2). Verder is geconstateerd dat de verharding buiten (afbeelding 2.3) en de vloeren binnen (afbeelding 2.4) plaatselijk niet meer intact zijn.

- de verhardingen (buiten en binnen) zijn plaatselijk niet meer in tact. Op/in het water in een put in één van de bedrijfshallen is een olieachtige substantie waargenomen;

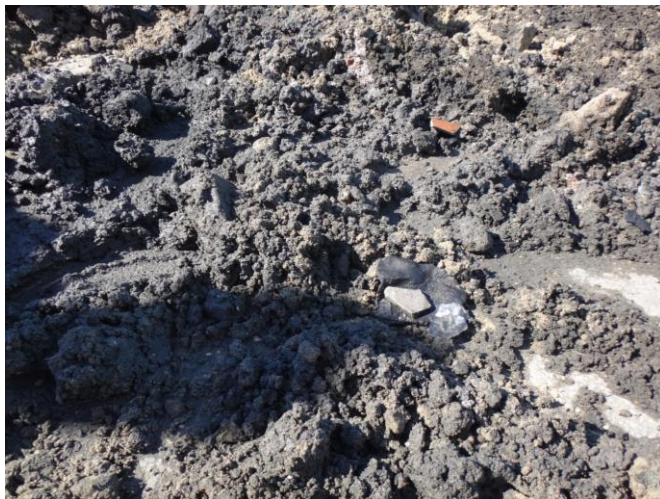
Afbeelding 5.1: Grijs en rood asbestverdacht materiaal uit asbestsleuf RH2611

De vooraf verwachte aanwezigheid van asbestverdachte (plaat)materialen in de bodem is tijdens de uitvoering van het onderzoek bevestigd. In drie van de asbestsleuven (RH2605, RH2611 en RH2619; buitenterrein) zijn in de bodem asbestverdachte (plaat)materialen aangetroffen. De asbestverdachte (plaat)materialen bestaan voornamelijk uit stukjes vlakke plaat en golfplaat (zie afbeeldingen 5.1 tot en met 5.3). In het bodemmateriaal dat is vrijgekomen uit de overige asbestsleuven en de asbestgaten is zintuiglijk geen asbestverdacht materiaal waargenomen.

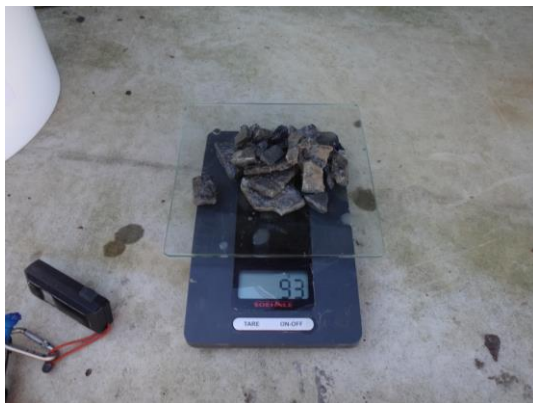
Afbeelding 5.4: Grijs asbestverdacht materiaal uit asbestsleuf RH2619

Het grove asbestverdachte (plaat)materiaal is per asbestinspectiesleuf, per bodemlaag en per type asbestverdacht materiaal separaat verzameld, beoordeeld, gewogen (zie afbeelding 5.4) en aangeboden aan het laboratorium.
