# Parkeeronderzoek

Amsterdam-Noord

Opdrachtgever: stadsdeel Amsterdam Noord

Rotterdam, 26 september 2016

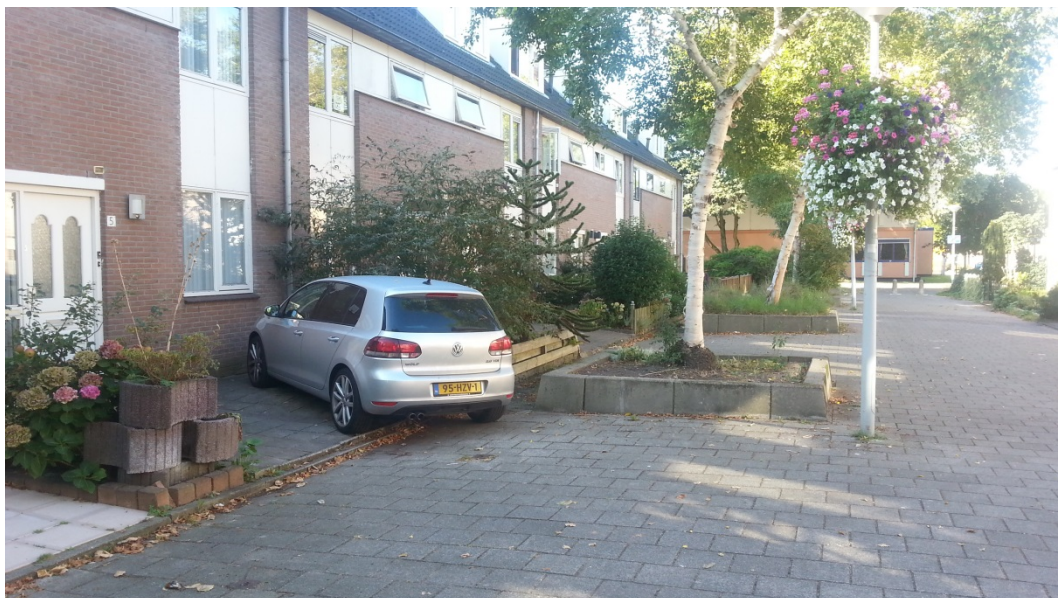
**Figuur 2.1** Fout geparkeerd.

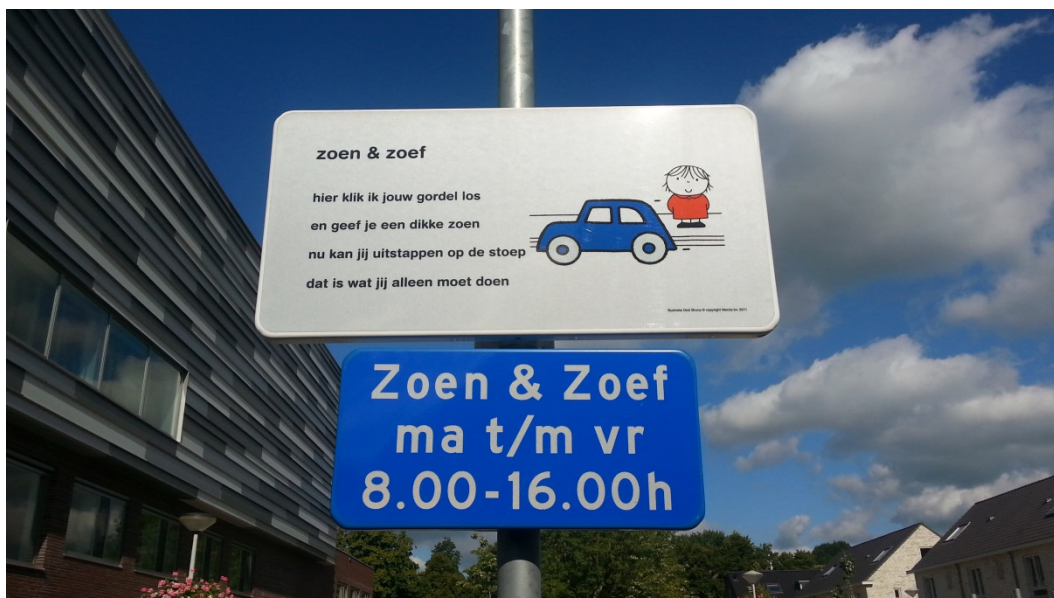
De totale structurele parkeercapaciteit op de openbare weg bedraagt in het gebied Volendammerweg 326 parkeerplaatsen inclusief 5 bijzondere parkeerplaatsen, te weten 2 gehandicaptenparkeerplaatsen op kenteken, één autodateplaats en 2 zoen & zoefplaatsen. Het overzicht van de parkeercapaciteit per straatsectie vindt u in de bijlage.

Figuur 3.4 Zoen & zoefplaatsen.
