Projectnummer: 329323

Datum: 08-09-2017

Verkennd bodemonderzoek en asbestonderzoek

Locatie Watertuinen Noord aan de Nesdijk 35 te Bergen

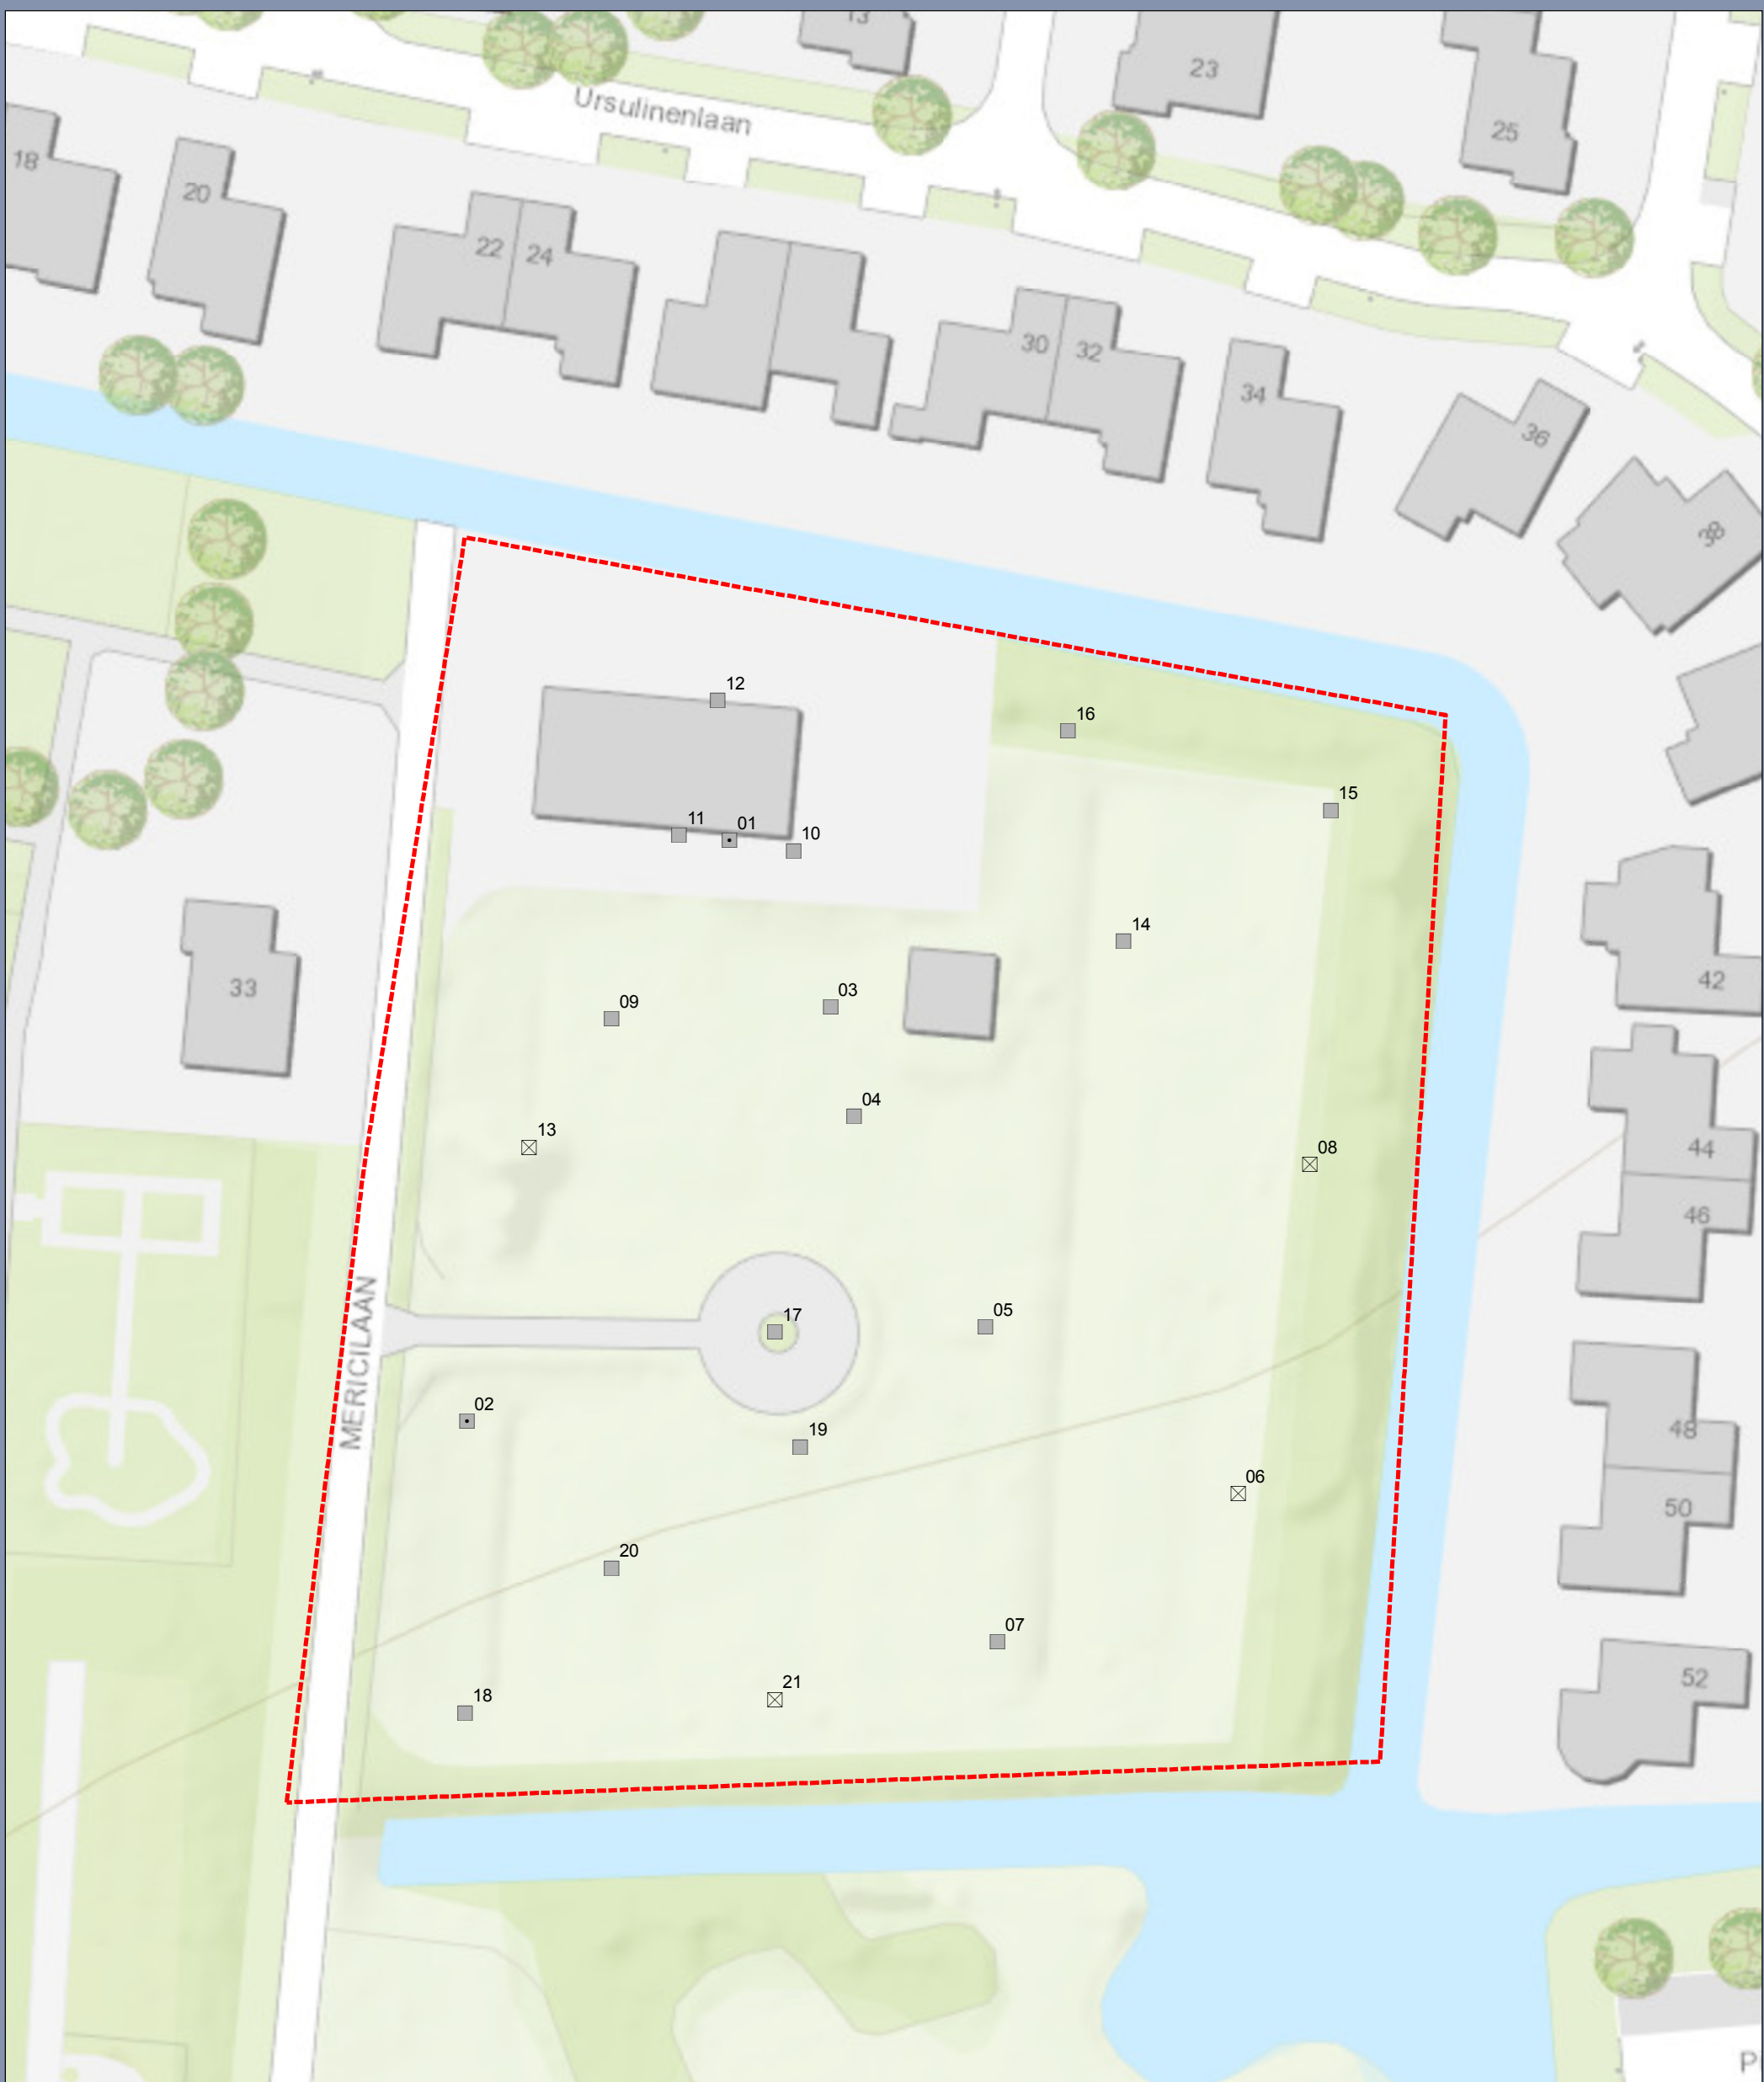
## Bijlage 2: Situatie met boringen en peilbuizen

De regionale ligging van de onderzoekslocatie is aangegeven in bijlage 1. Een overzicht van de locatie is weergegeven in Bijlage 2: Situatie met boringen en peilbuizen.

- Tekeningnummer329323, d.d. 8-9-2017, formaat A3, schaal 1: 500.
