- Inhoud -

Het Beeldkwaliteitplan (BKP) *Bergen centrum – Beschermd Dorpsgezicht* is opgesteld naar aanleiding van het gelijktijdig nieuw te ontwerpen, gelijknamige bestemmingsplan, dat uit de aard der zaak conserverend van karakter dient te zijn (Monumentenwet 1988).

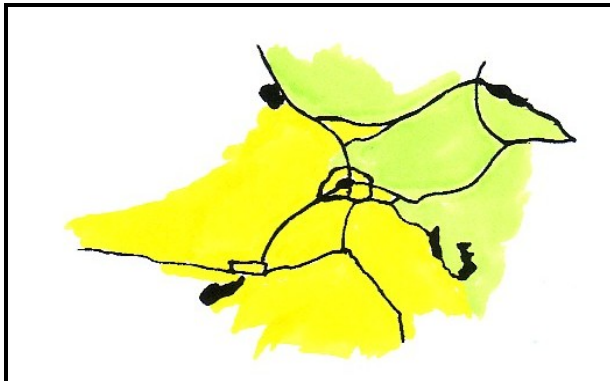
Afbeelding 2. Bergen als middelpunt van de vier buurschappen op het grensgebied van zand- en lager gelegen gronden. Met de klok mee: Oudburg (N), Zanegeest, Oostdorp en Westdorp (bron: CHV Dorpskern).

Het beeld van de beide hoofdstructurele kenmerken ziet er schematisch als onderstaand uit.

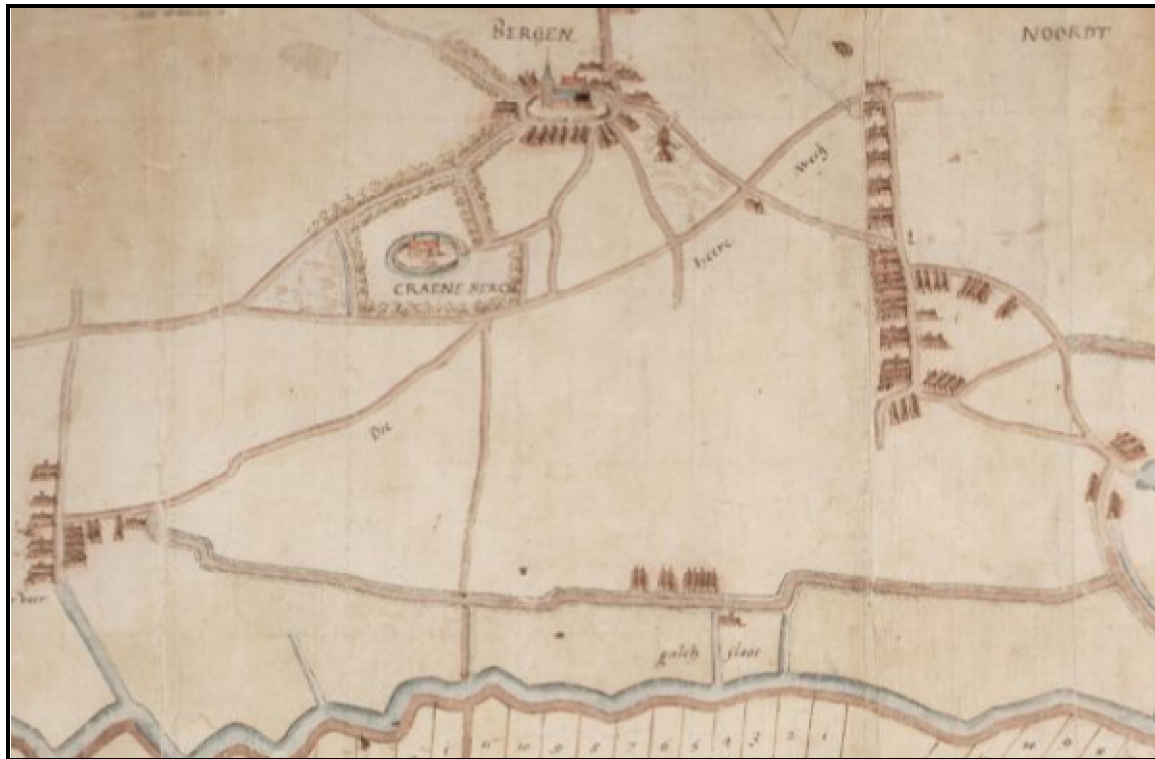
Afbeelding 3. Adriaan Anthonisz Metius, 1568.⁷ Linksonder Westdorp, rechts de lintbebouwing van Oostdorp. De NZ route, de *Heereweg*, verbindt duidelijk de twee gehuchten en gaat niet door de kern. Vanaf de kern loopt een doodweg, ten noorden van de molen, naar Oostdorp: de latere Karel de Grotelaan. Naar het noorden vertrekt de latere Breelaan (ook Heereweg). De met groen omzoomde weg vanuit Bergen naar de hofstede Craeneberch zou later strak getrokken worden tot de latere Hoflaan. Zo zijn alle zes radialen naar Bergen tegenwoordig nog min of meer herkenbaar aanwezig. Bergen is als een spin in het web. En natuurlijk is ook de kerk prominent aanwezig. Het gehucht midden onder aan de Nesdijk is geen buerschap en staat niet via een doodweg met Bergen in directe verbinding.

De eerste kaart waarop de hoofdstructuur grotendeels is ingetekend, is die van Adriaan Anthonisz Metius uit 1568, gemaakt naar aanleiding van de droogmaking van de Bergermeer vier jaar eerder. Het gebied ten noorden van Bergen staat niet op de kaart, maar verder is de kaart zeer gedetailleerd.

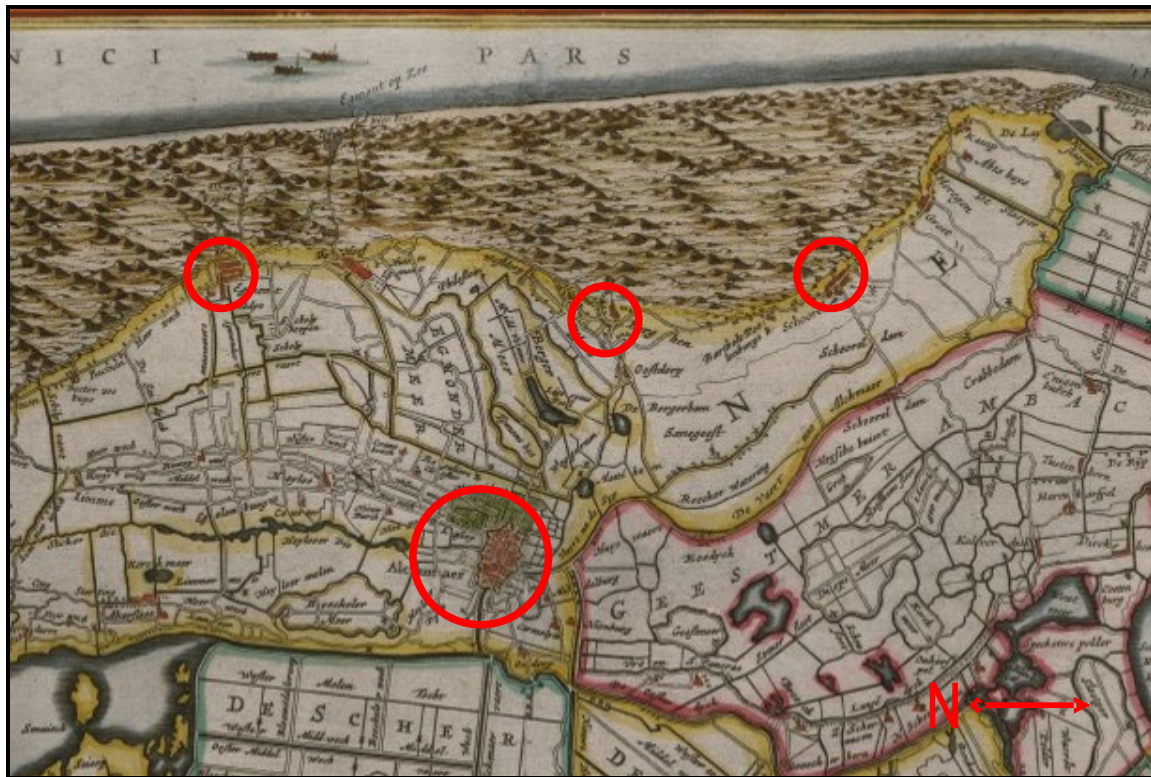
Afbeelding 7. Blaeu 1649.⁹ De middelste cirkel geeft Bergen aan, tussen links Egmond (Binnen) en rechts Schoorl. Aan de onderzijde is het veel aanzienlijker Alkmaar te zien. De kaart is niet op het noorden georiënteerd.

Ten eerste de kaart van Blaeu uit 1649 (de situatie van een halve tot driekwart eeuw eerder). De schaal is niet erg gedetailleerd maar de positie van bergen is duidelijk aangegeven op de 'T-splitsing' van de Herenweg en de route naar Alkmaar.

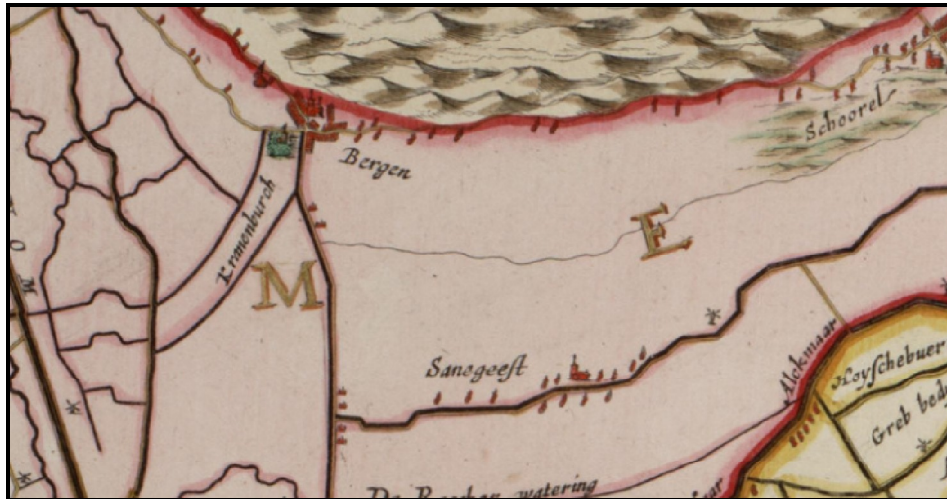
Afbeelding 9. Jacob A. Colom 1639

Een andere kaart uit dezelfde tijd in 1647 uitgegeven, maar gebaseerd op tekeningen van 1639, is de kaart van het graafschap Holland van Jacob Colom.¹⁰ De bebouwing is tamelijk aaneengesloten en lijkt gedetailleerd te zijn weergegeven. Dit is echter schijn.

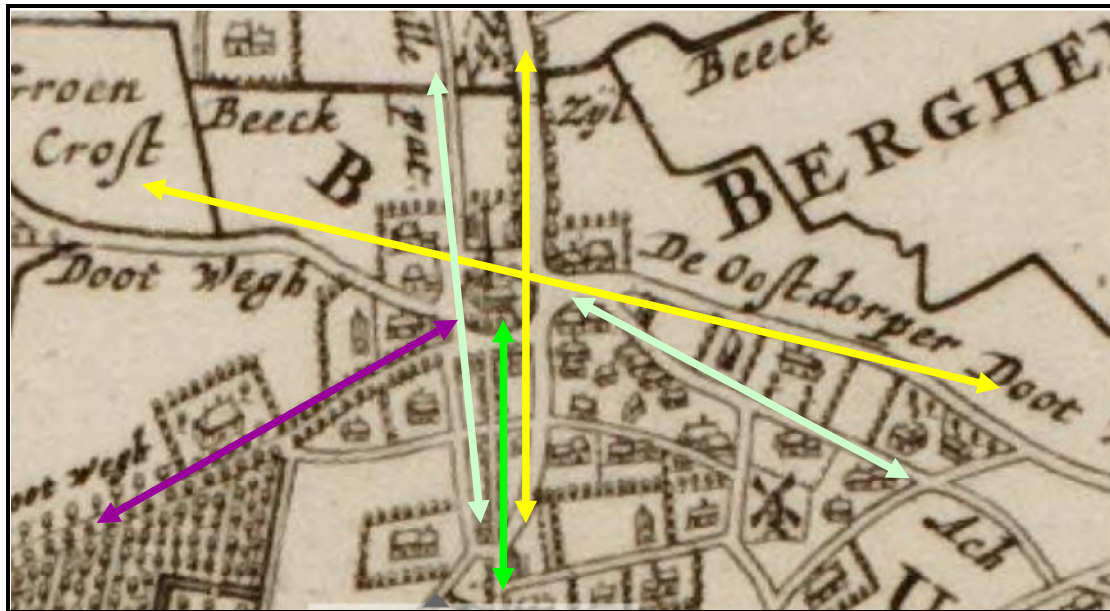
Afbeelding 12. Joannes Dou ca. 1662. Detail met de doodwegen en de parallelstraten, alsmede de nieuwe hoofdas naar de Hof. In geel de doodwegen en de aansluiting op de Heerewegh, in paars de tot Hoflaan opgewaardeerde Dootweg naar de Grote Hof en in mintgroen de parallelverbindingen. De Achterweg ligt achter de parallelle Oostdorper Dootweg, terwijl de benaming *Smallepad* gerelateerd kan worden aan de parallelle *Breelaan*. Aan de zuidkant is de Ruïnelaan een nieuwe parallelverbinding (felgroen).

Aan het begin van de negentiende eeuw is Bergen beperkt in omvang. De Kleine Dorpsstraat (blauw) is nieuw aangelegd: kaarsrecht, waar op de kaart van Dou een gebogen pad de dwarsverbinding vormt. In 1862 zou de Kleine Dorpsstraat (Achterweg) tussen de Sint Antoniusstraat en de Hoopweg afgesloten worden (blauw gestippeld). Het gebogen deel van de resterende Achterweg werd daarbij rechtgetrokken. Het Smallepad is op de kaart afgeknepen (tot 1868 nog als Kattensteeg in gebruik), een lot dat later ook de Kerkstraat zou ondergaan (rood). De later aangelegde parallelle Ruïnelaan (felgroen) blijft over als verbinding met de Heereweg(h).

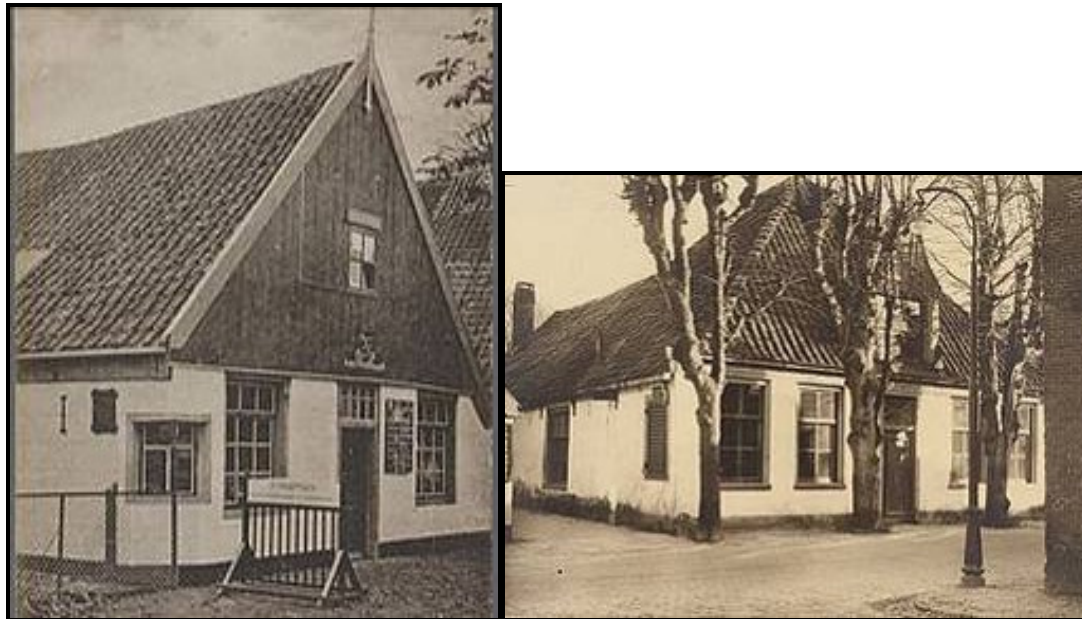
Afbeeldingen 16 en 17: Kerkstraat 3 en 5, authentieke bebouwing links en rechts van de Fransche steeg. De rechter foto dateert uit circa 1935, de linker van enkele decennia daarvoor.
NB: de leilindes voor Kerkstraat 5.

Ten eerste de functiewijziging. De leilindes van Kerkstraat 5 van pagina 18 (afbeelding 17), waren oorspronkelijk typisch aan het huis verbonden bomen, maar zijn in de nieuwere tijd opgelost in een karakteristiek dorpse structuur van bomen in de winkelstraat. Op de onderstaande foto's is te zien hoe de solitaire boom als element haar betekenis behoudt in de gewijzigde omgeving. De solitaire boom is vervangen, maar de plaats, in de zichtlijn van de Karel de Grootelaan is dezelfde gebleven. Op andere locaties verschuift de solitaire boom als het ware mee met de veranderende omgeving, maar behoudt daarbij haar intrinsieke waarde.

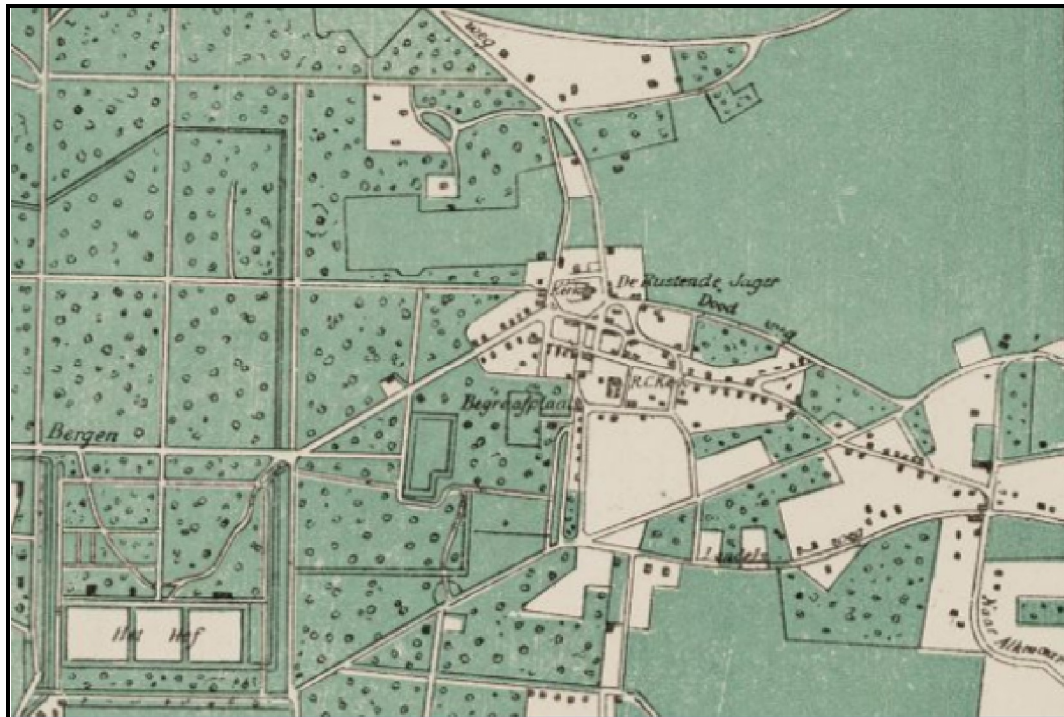
Afbeelding 18: kaart uit de periode direct voorafgaand aan de laatste historische ontwikkelingsfase. Uit: 'Gids voor Alkmaar en omstreken, (Schoorl, Bergen, de Egmond en Heiloo,) met Plattegrond en Wandelkaarten, versierd met een aantal Illustratiën in den tekst'. Uitgegeven door de Courant & Handelsdrukkerij v/h Koster & Co. in Alkmaar, 1896.

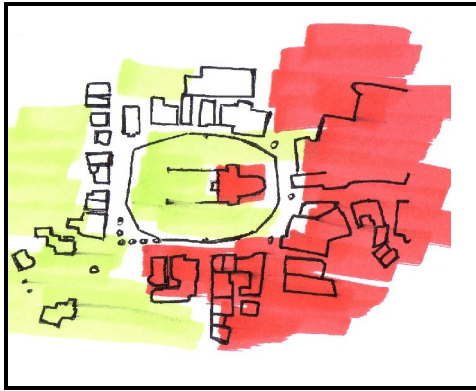
Afbeelding 25. Groen en rood schematisch.

Wel is in deze hoek de overgang van de hoger gelegen zandgronden naar de lager gelegen voormalige agrarische gebieden nog herkenbaar aanwezig. Deze overgang vindt een weerklank in de verhouding tussen rood en groen. Ook al heeft allereerst verdichting plaatsgevonden, het onderscheid tussen wonen, verkeer en werken enerzijds en het groen anderzijds is nog duidelijk waarneembaar. Dit beeld komt direct voort uit de wordingsgeschiedenis. Het zwaartepunt van de bebouwing, bepaald door historisch geografische factoren (volbouwen van bouw- en weiland en handhaven van bos- en laanbeplanting) komt tot uitdrukking in het huidige beeld van groen en rood.

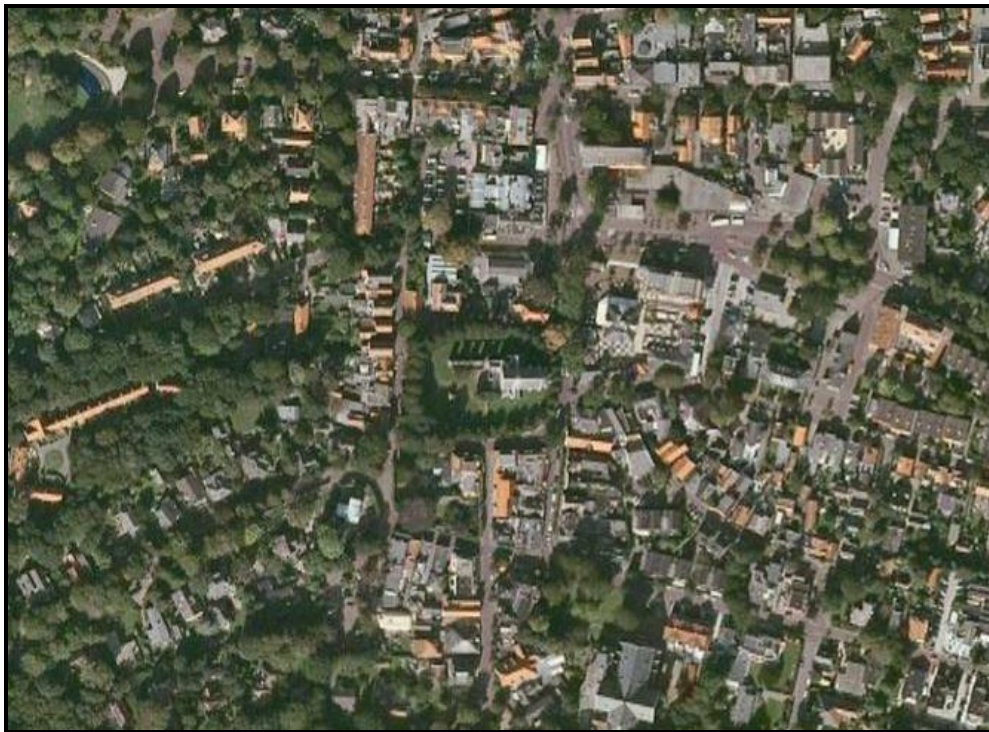
Afbeelding 26. Groen en rood vanuit de lucht.

Deze uitgebalanceerde verhouding is waarneembaar in de zichtlijnen op de ruïnekerk, vrijwel vanuit alle straten én in de zichtlijnen op het groen vanuit de kern (zie de volgende pagina). Dat de kerk verhoogd is gesitueerd ten opzichte van de omringende bebouwing, de verhoging geaccentueerd door omlopende muur, verleent de ruimte een bijzondere werking.

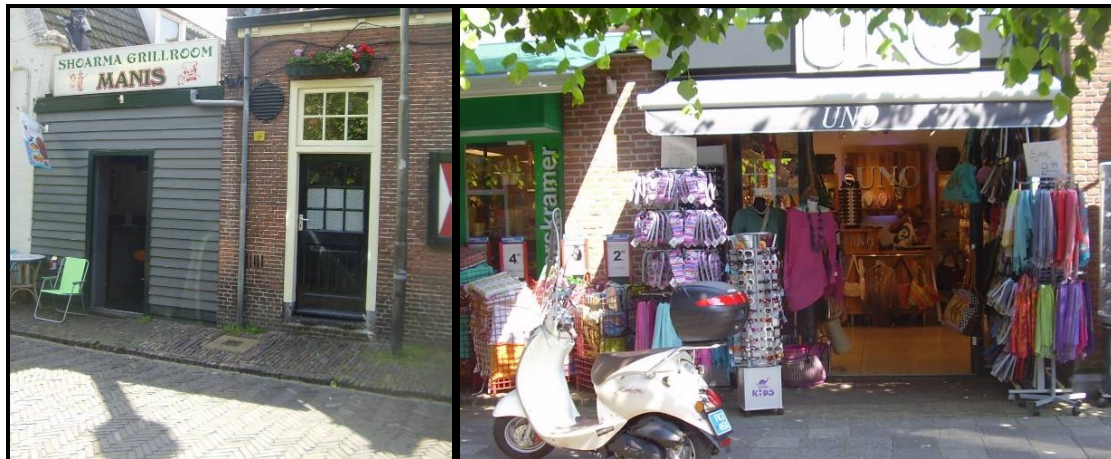
Afbeelding 27. Binnen het winkelgebied telt iedere vierkante meter. De ruimtes tussen de huizen zijn dichtgezet met éénlaags, eenvoudige aanbouwen. Zie ook de rooilijnenkaart.

Vanouds is de bebouwing rond de kerk vrijstaand. De percelen zijn van ongelijke grootte (mogelijk al heel vroeg afgesplitst, dan wel samengevoegd) en van ongelijke vorm. De bebouwing leent zich dus niet voor rijtjeshuizen, projectontwikkeling of anderszins een gesloten bebouwingswand. Karakteristiek is de ruimte tussen de huizen, soms overbouwd of dichtgezet, maar sterk aanwezig.

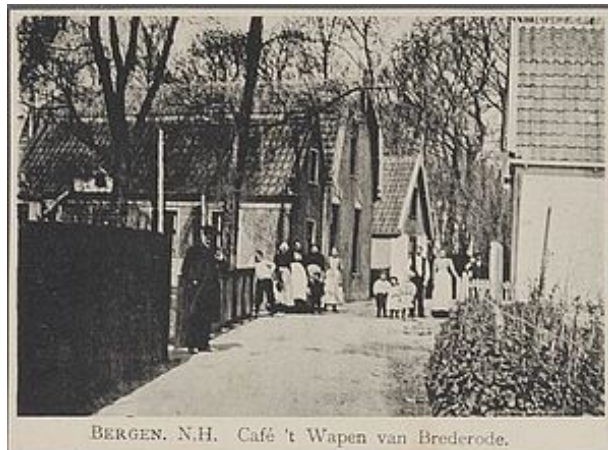
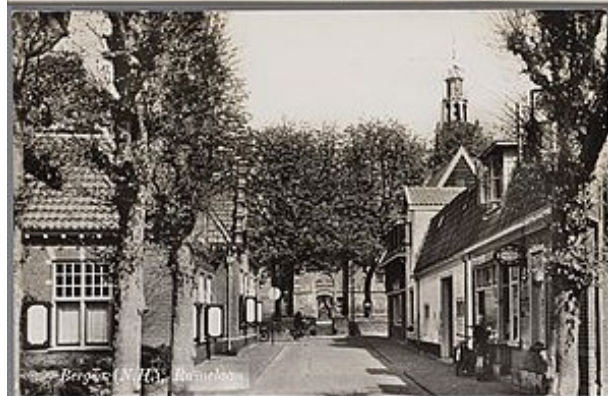
Afbeeldingen 28 en 29: rooilijnen, open-dicht, veranderende perspectieven, afgewisseld met meer gesloten rooilijnen en zichtassen op groen. Nota bene, de boom op de rooilijn in de Kleine Dorpsstraat (boven) en de lindebomen op de hoek van de Ruinelaan (onder).

Bij uitstek karakteristiek in het beeld van de straatwand zijn de flauwe bochten en andere afwijkingen van de rechte lijn. Het beeld, in navolging van Gordon Cullen *Village-scape* te noemen, biedt spanning en verrassingen.

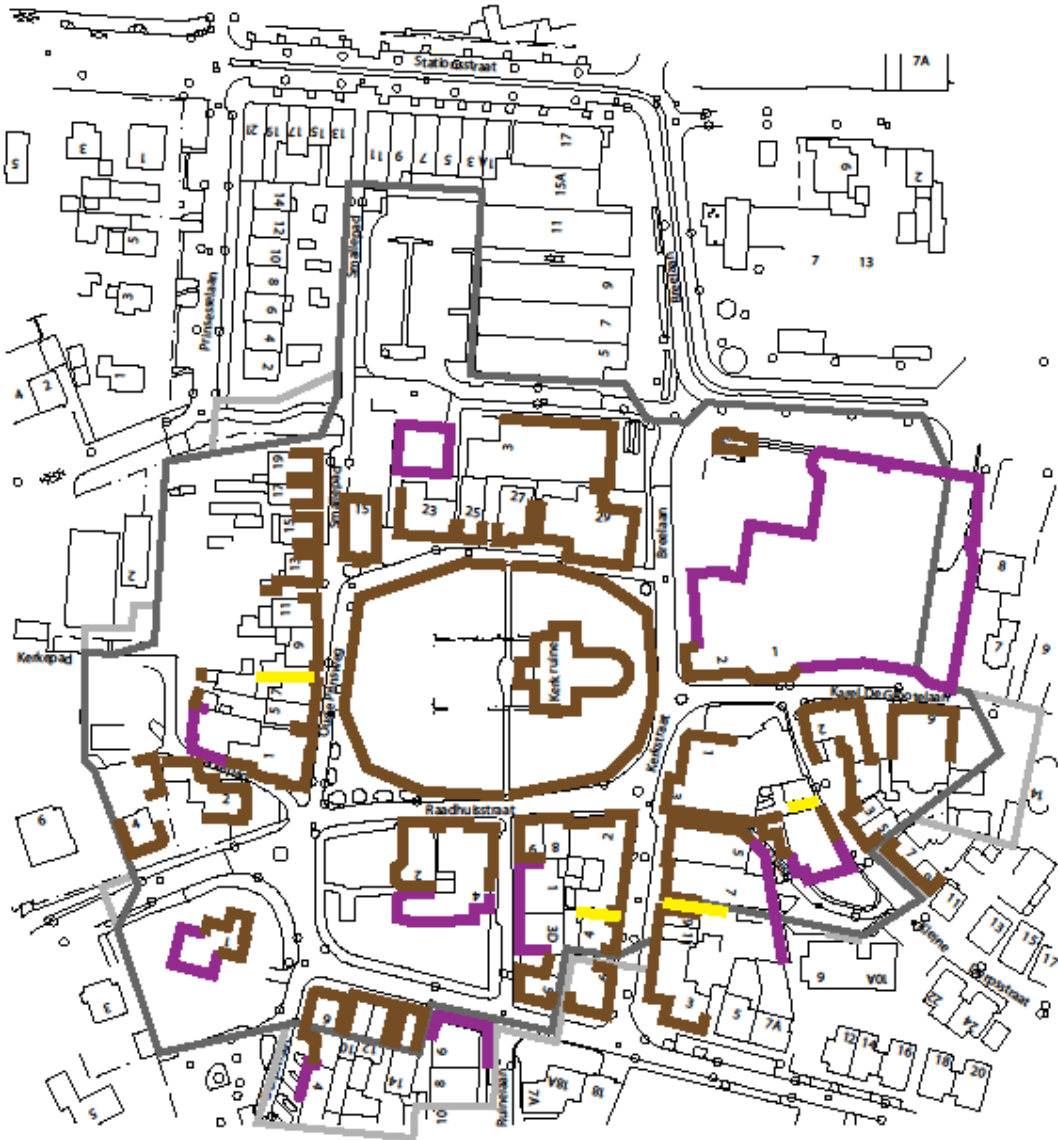
Rooilijnen en stegen

Een ander aspect van de heterogene verkaveling is de onregelmatige rooilijn. Zie ook de rooilijnenkaart op de volgende pagina. Ondanks het onmiskenbare fenomeen dat de bouwblokken ontstaan zijn vanuit de ruimte rond de kerk, zijn diverse verspringingen naar voor en naar achter (knikjes en uitsparingen) waarneembaar. Voortkomend uit de bebouwing zijn deze waardevol binnen de structuur. In de nieuwste tijd getuigen de zuilen van het restaurant van de zucht naar regulering. Een tweede lijn wordt uitgezet door de stoepjes, het overgangsgebied tussen privaat en publiek domein: private eigendom, maar publiekelijk gebruikt. Het onderscheid is zichtbaar in reliëf en in bestrating.

NB: De optelsom van de vele onregelmatigheden in de rooilijn biedt vanwege de samenhang op vele andere punten een regelmatig beeld.

De rooilijnen van de 'stenige' winkelstraten zijn meer regelmatig, meer rechtgetrokken (jonger en meer gereguleerd).

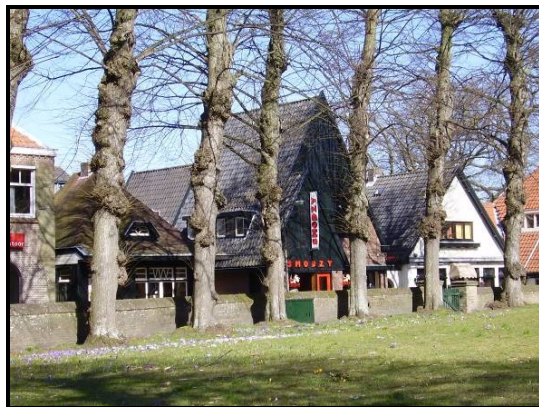
Afbeelding 32. Kapvormen.

Platte daken komen niet of nauwelijks voor, alleen in ondergeschikte aan- en uitbouwen, schuurtjes etcetera. En zelfs hier geldt dat de bijgebouwen met kap bijdragen aan de beeldkwaliteit, terwijl de 'platte dozen' de beeldkwaliteit plaatselijk danig verstoren. Vanuit het ambacht van de timmerman en het gebruik van traditionele materialen en technieken zijn de hoofdvormen beperkt tot zadel, schild- en mansardedaken. Binnen dit repertoire is de variatie groot, hetgeen bijdraagt aan een levendig silhouet. Modieuze bolle vormen komen niet voor. Wel wordt het daklandschap verlevendigd door topgevels, dakkapellen en steekkappen. Vanuit de oriëntatie staan veel kappen haaks op de rooilijn, maar parallel komt ook voor.

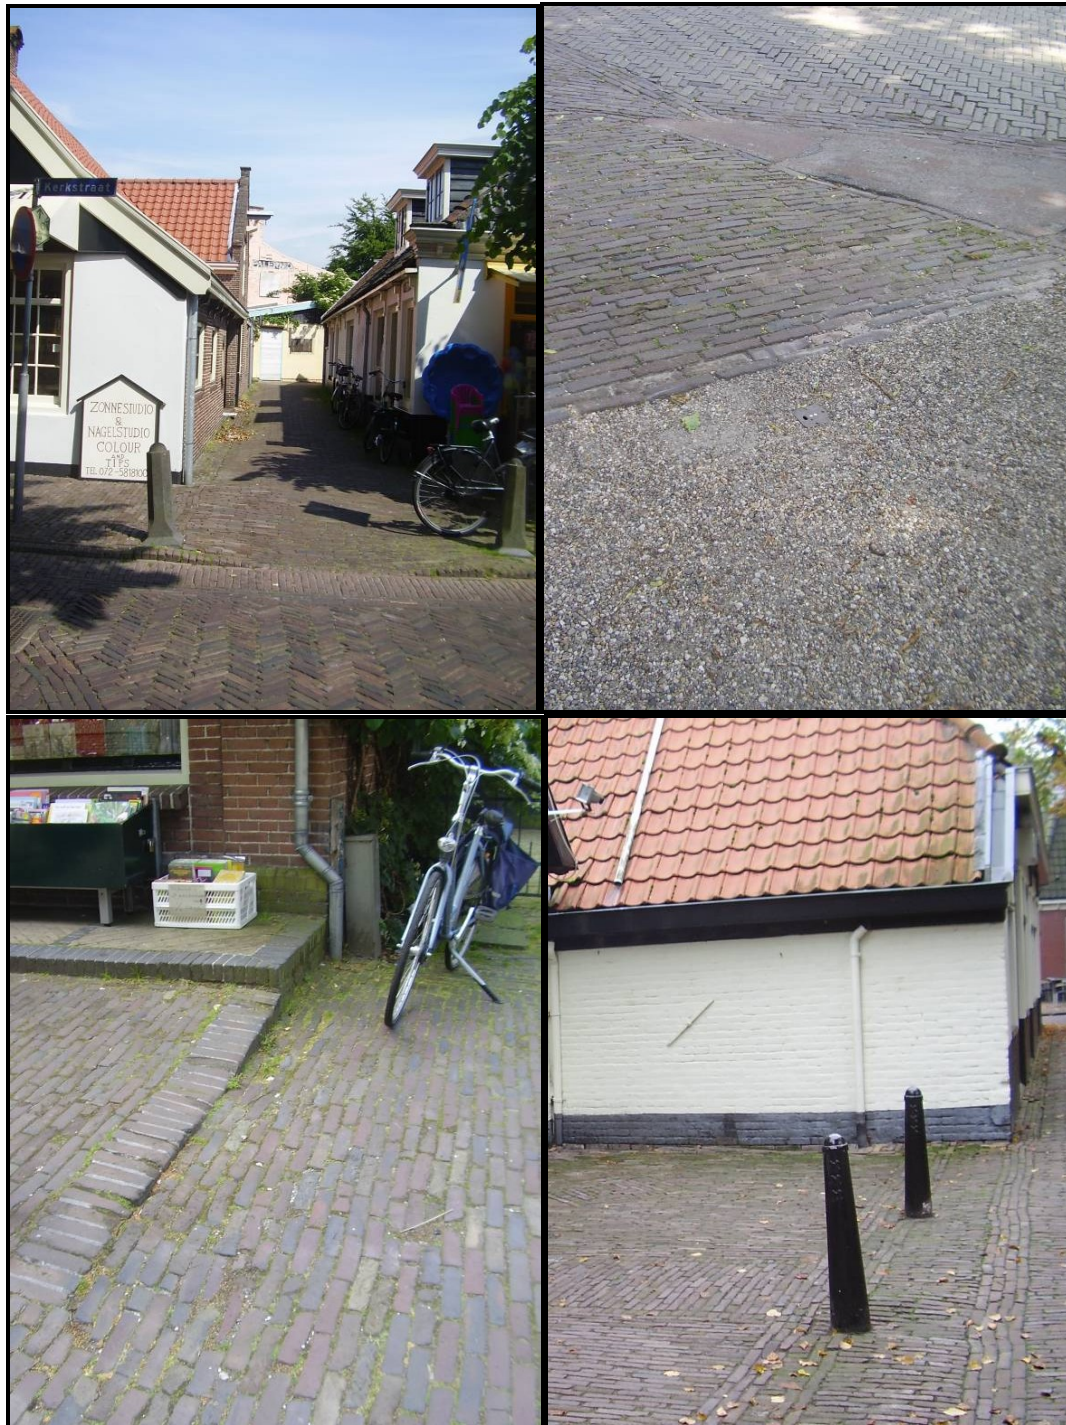
Afbeelding 35. Collage van diversiteit in bestrating, in materiaal en in verband, in openbaar en privé. De lappendeken is een kwaliteit.

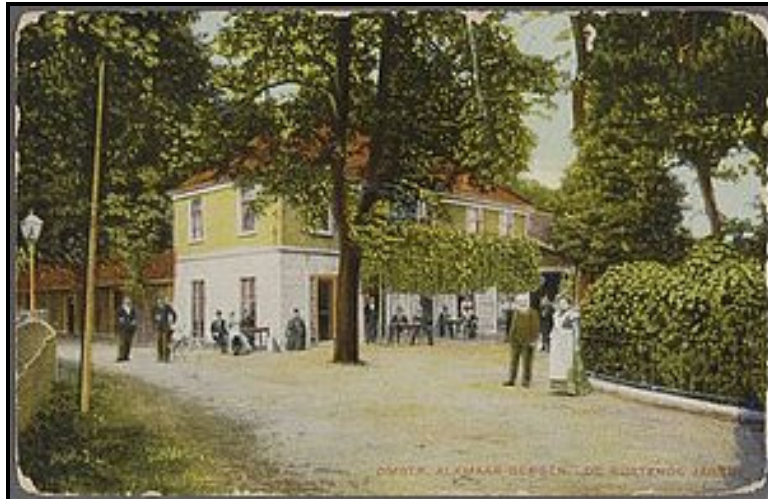
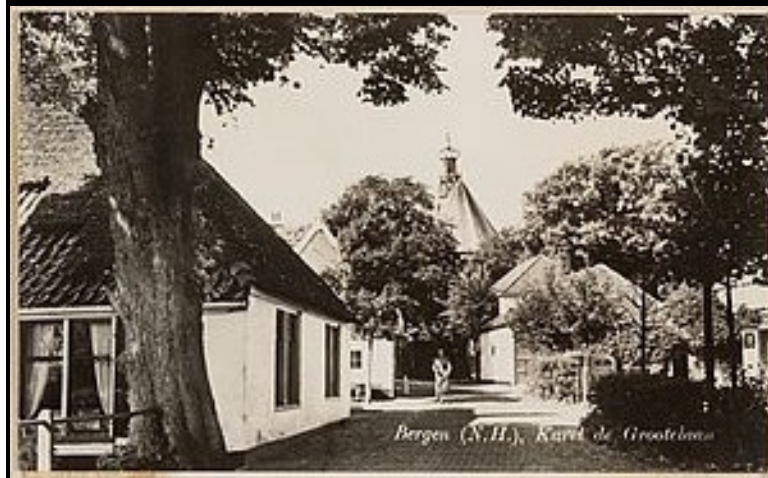
Afbeeldingen 35 en 37. Beeldbepalende solitaires (in de zichtlijn), vanaf de Kerkstraat (boven) en de Karel de Grootelaan (onder). Rond 1900 en circa 1955.
