**VERKENNEND BODEM-  
EN ASBESTONDERZOEK**

**HERENWEG 286A**

**te EGMOND A/D HOEF**

Rapportnummer: 2015220

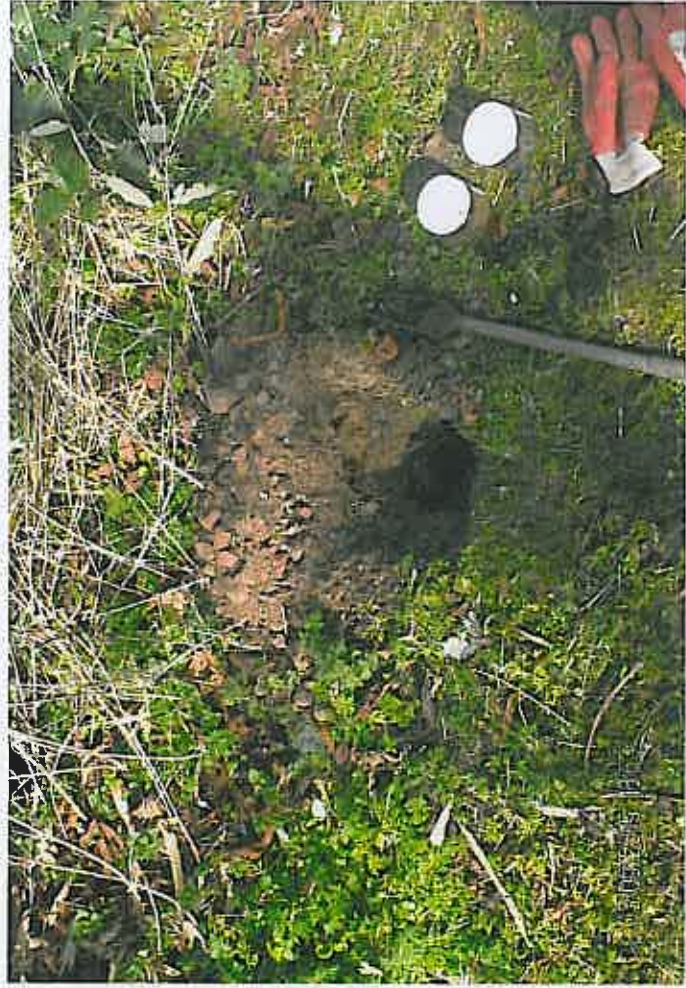
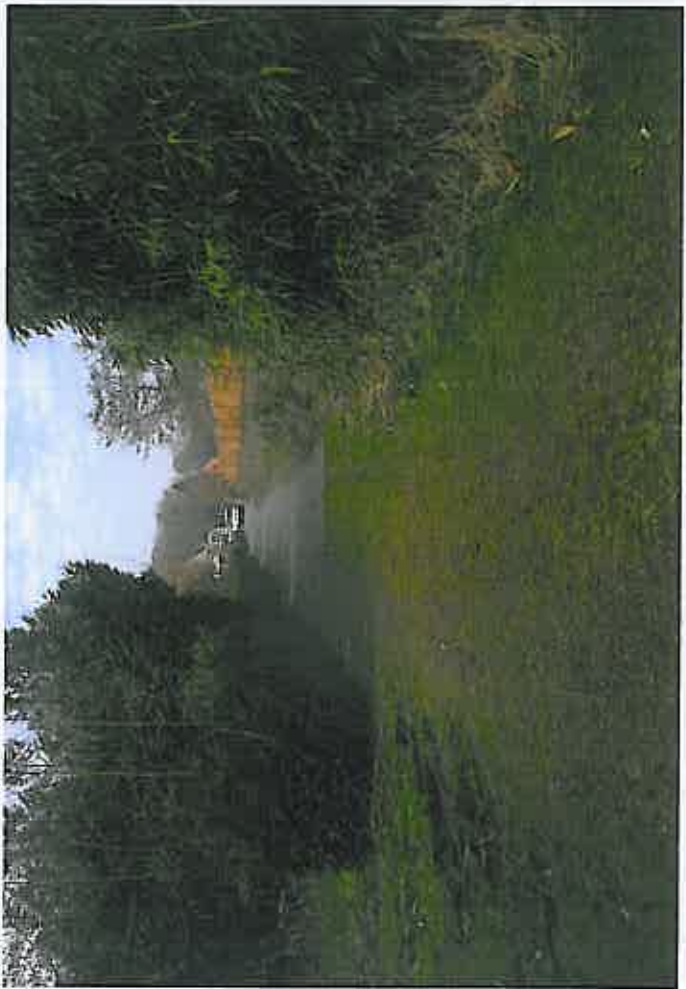
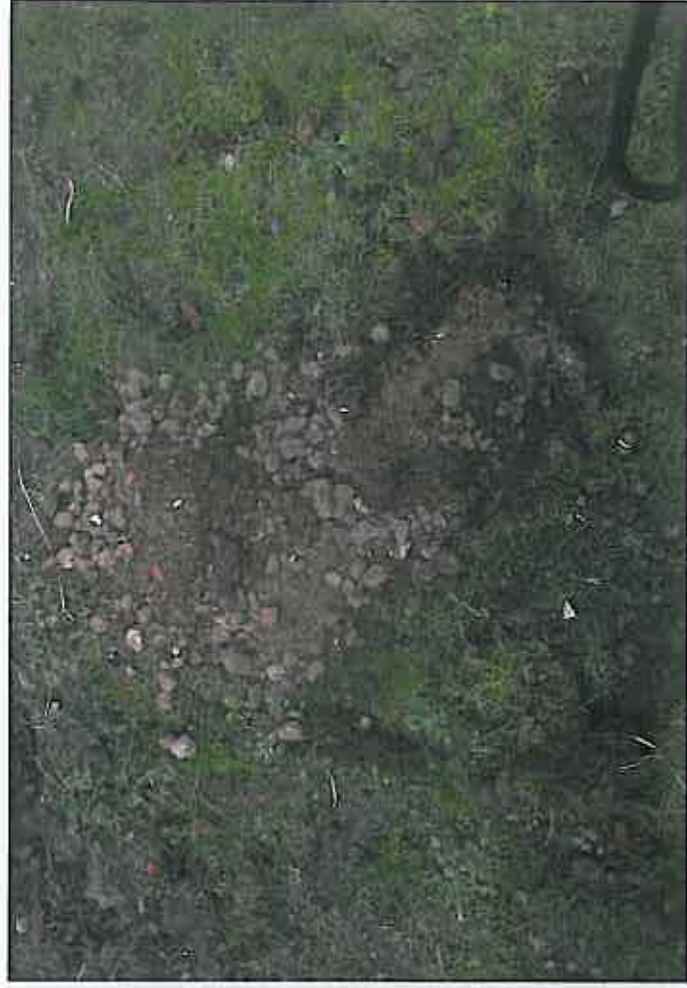
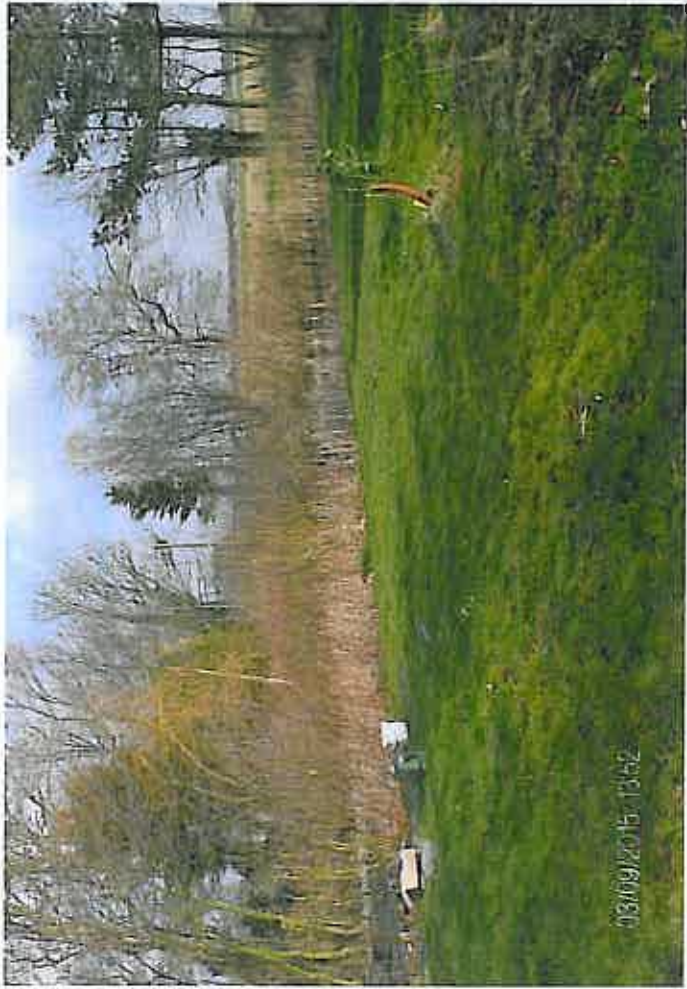
## BIJLAGE 7 FOTO'S HUIDIGE SITUATIE

Tijdens de visuele inspectie was het zicht groter dan 50 meter, maar was op de locatie veel vegetatie aanwezig (zie bijlage 6). Hierdoor was een goede maaiveldinspectie niet mogelijk. De bodem op de locatie bestaat uit zand. De veldwerkzaamheden zijn volgens de planning uitgevoerd. Het bodemvocht was tijdens de veldwerkzaamheden hoog genoeg (>10%) om de werkzaamheden zonder aanvullende veiligheidsmaatregelen uit te voeren. Er was daardoor geen risico op het vrijkomen van vezels uit de bodem. De inspectie-efficiëntie wordt ingeschat op maximaal 90%.
