VERKENNEND BODEMONDERZOEK OP HET PERCEEL DUSSELDORPERWEG 141 TE LIMMEN

VERKENNEND BODEMONDERZOEK OP HET
PERCEEL DUSSELDORPERWEG 141 TE LIMMEN**In opdracht van:**

Projectnummer : 8120-A1
Datum : 31 januari 2013
Opgesteld door : Mevr. J.A. de Kroon
Gecontroleerd door : Mevr. J. Visscher (Bsc)

Aanleiding : Omgevingsvergunning (bouw)
Protocol : NEN 5740
Veldwerk : conform certificaat BRL SIKB 2000 (K26636)
Analyses : Omegam Laboratoria bv

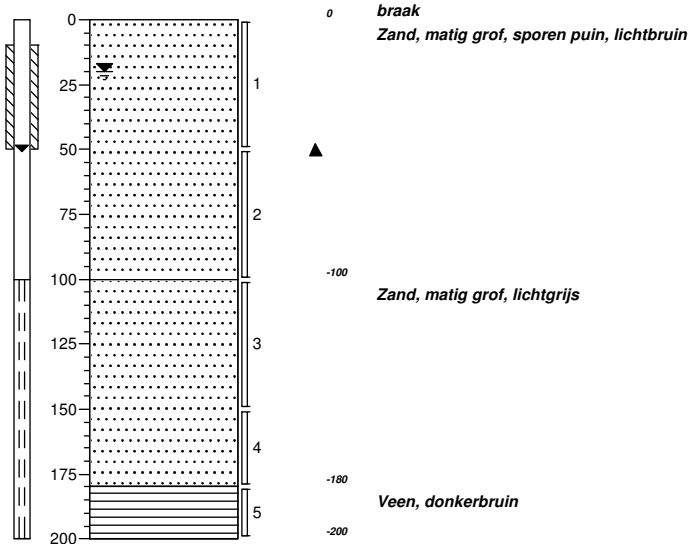
Boring: 03

- boring 3 en 13 zijn geplaatst ter plaatse van de aanwezige ondergrondse tank. Boring 1 is geplaatst op de locatie van een vermoedelijke ondergrondse tank (tank is echter niet bevestigd of terug gevonden);
